Asbestinventarisatetest

Fritz De Beulestraat 18/0101, 9000 Gent

Attestnummer : 20230926-000150.000

Uitgegeven op : 26.09.2023

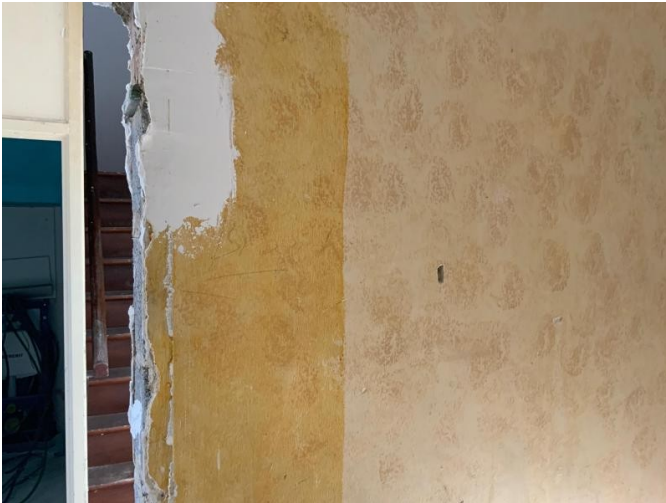
Overzichtsfoto

Fiche 2: Origineel pleisterwerk

Geen asbest

| # | Type | Referentie | Resultaat |
|---|---|---|---|
| 2.1 | Mengmonster | MM243_01 | Geen asbest |

| Beschrijving | Origineel pleisterwerk |

| Bindmiddel van materiaal | Gips - kalk |
| Gebondenheid op basis van bindmiddel | Niet-hechtgebonden |
| Hoeveelheid (oppervlakte - dikte - aantal) | <ul style="list-style-type: none"> • 150,00 m² - 1,00 cm - 1 stuk |
| Opmerking | Op plaatsen waar origineel pleisterwerk zichtbaar is en dus niet vernieuwd werd, is een staalname mengstaal genomen doorheen het volledige gebouw. |
