# Asbestinventarisatetest

Fritz De Beulestraat 18/0102, 9000 Gent

Attestnummer : 20230926-000152.000

Uitgegeven op : 26.09.2023

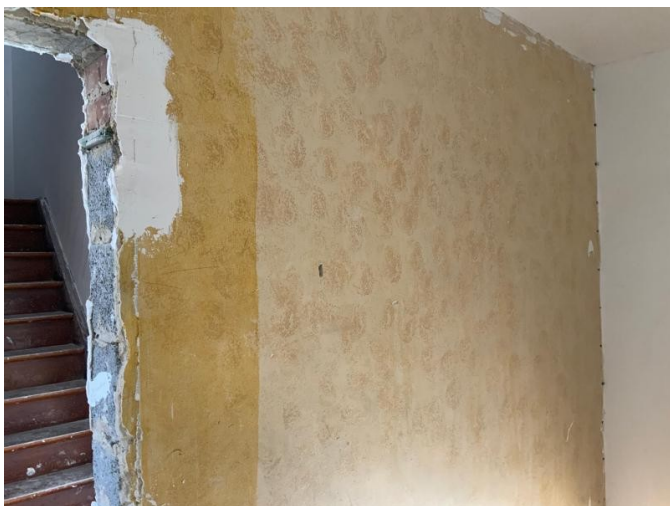
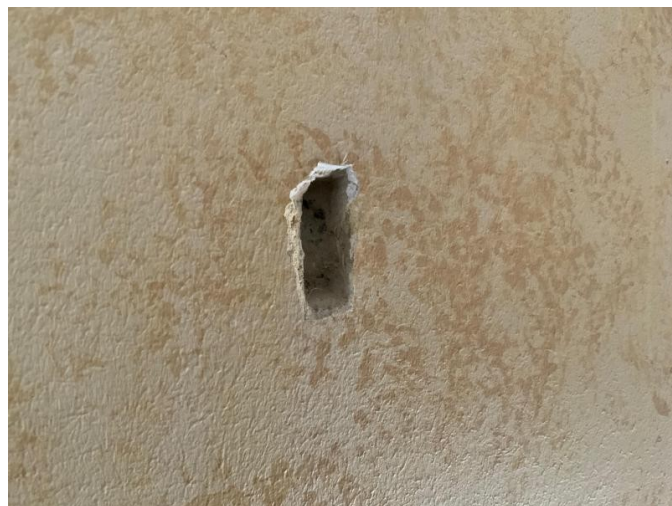
## Fiche 2: Origineel pleisterwerk

Overzichtsfoto

Detailfoto

Geen asbest

#	Type	Referentie	Resultaat
2.1	Mengmonster	MM243_01	Geen asbest

Beschrijving	Origineel pleisterwerk
Omgeving	Binnen
Primaire drager	Binnenwand

<b>Bindmiddel van materiaal</b>	Gips - kalk
<b>Gebondenheid op basis van bindmiddel</b>	Niet-hechtgebonden
<b>Hoeveelheid (oppervlakte - dikte - aantal)</b>	<ul style="list-style-type: none"> <li>• 150,00 m<sup>2</sup> - 1,00 cm - 1 stuk</li> </ul>
<b>Totaal volume</b>	1,50 m <sup>3</sup>
<b>Identificatiemethode</b>	Vaststelling met monstername
<b>Destructieve handeling voor identificatie</b>	Nee
<b>Opmerking</b>	Op plaatsen waar pleisterwerk niet werd vernieuwd, werd een mengstaal genomen doorheen het volledige gebouw.
