Asbestinventarisatetest

Rijsenbergstraat 266, 9000 Gent

Attestnummer : 20240202-000317.000

Uitgegeven op : 02.02.2024

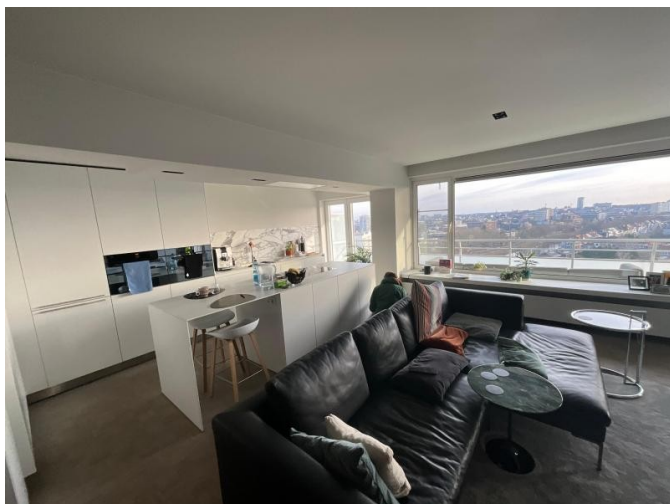
Vrije foto

Deze woontiteit werd recent zeer grondig verbouwd waarbij het zichtbare gedeelte van oa de vloeren, het pleisterwerk en de plafonds vernieuwd werden waardoor bij huidig niet-destructief onderzoek geen zichtbare asbest verdachte toepassingen werden vastgesteld. Dit neemt niet weg dat er onder of achter bestaande constructies nog oude asbest toepassingen aanwezig kunnen zijn. Een volledig uitsluitel kan enkel via een aanvullend destructief onderzoek.

Bij eventuele verdere verbouwingen of aanpassingen wordt aanbevolen om steeds een voorafgaandelijk destructief onderzoek van de te verbouwen onderdelen te laten opmaken.

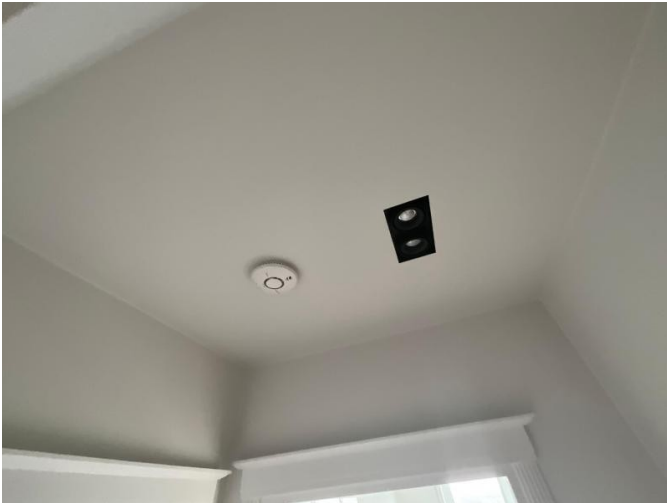
Vrije foto

De plafonds bestaan uit gipskartonbeplating. Binnen het kader van een niet-destructief onderzoek konden de achterliggende lagen niet worden geanalyseerd. Enkel door deze te verwijderen of door een destructief onderzoek kunnen de achterliggende lagen geanalyseerd worden. Bij vernieuwing van deze binnenschil wordt aanbevolen om nieuw monsternamen te laten nemen.

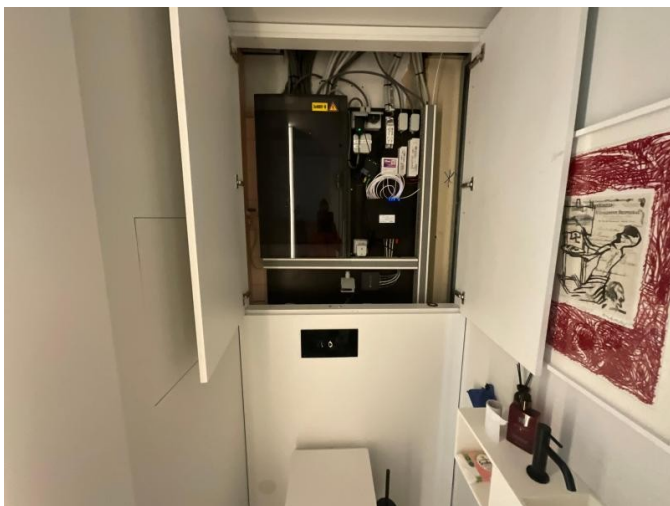
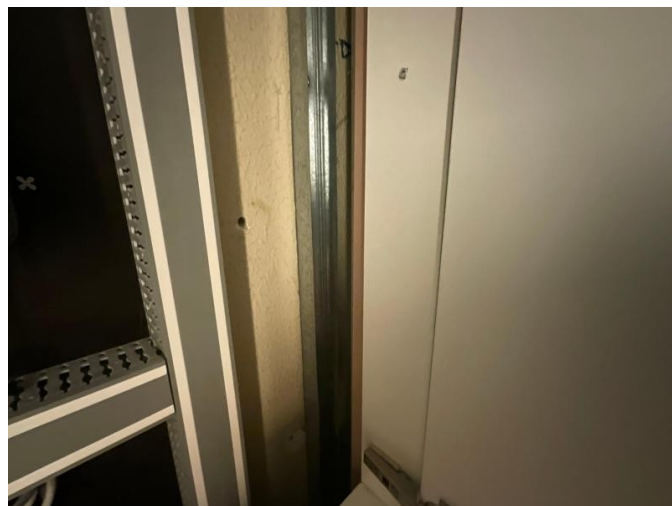
Fiche 3: Wanden: pleisterwerk

Geen asbest

#	Type	Referentie	Resultaat
3.1	Mengmonster	001	Geen asbest

Beschrijving	Wanden: pleisterwerk
Omgeving	Binnen
Primaire drager	Binnenwand
Bindmiddel van materiaal	Gips - kalk

Gebondenheid op basis van bindmiddel	Niet-hechtgebonden
Hoeveelheid (oppervlakte - dikte - aantal)	• 1,00 m ² - 1,00 cm - 1 stuk
Totaal volume	0,01 m ³
Identificatiemethode	Vaststelling met monstername
Destructieve handeling voor identificatie	Nee
Opmerking	De vaststelling dat de wanden asbestveilig zijn, is gebaseerd op slechts één beperkt monsterstaal, welke door een erkend labo werd geanalyseerd. Reden is dat het gehele appartement recent werd vernieuwd, en er ofwel nieuw pleisterwerk werd aangebracht, ofwel voorzetwanden werden geplaatst bestaande uit giskartonbeplating. Daardoor geeft dit slechts een indicatie van de algemene asbestveilige toestand. Bij sloop of grondige werken en bij het (plaatselijk) verwijderen van het pleisterwerk wordt aangeraden steeds bijkomende stalen te nemen van elke muur.
