Asbestinventarisatetest

Vlaanderenstraat 20, 9000 Gent

Attestnummer : 20230426-000115.000

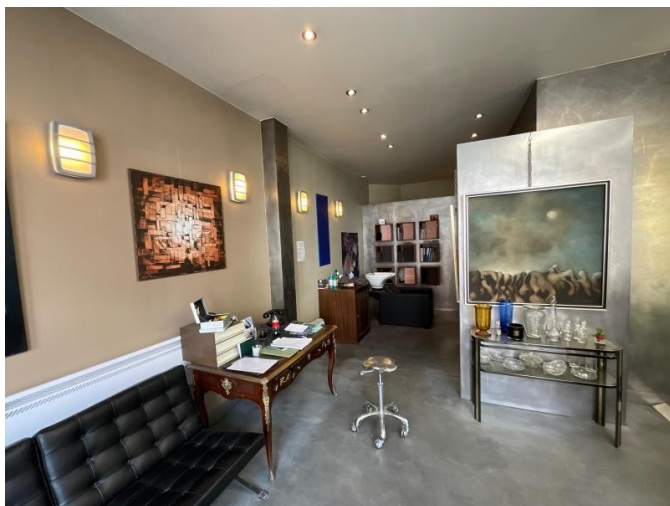
Vrije foto

De kapperszaak werd in de loop der jaren heringericht en zijn alle wanden en plafonds afgetimmerd met gipskartonplaten. Bij inspectie werden geen zichtbare abest verdachte toepassingen vastgesteld. Dit neemt niet weg dat er onder of achter bestaande constructies nog oude asbest toepassingen aanwezig zijn. Bij verdere verbouwingen of aanpassingen dient steeds een destructief onderzoek te worden opgesteld.
