Asbestinventarisatetest

Lamoraal van Egmontstraat 23, 9000 Gent

Attestnummer : 20240305-000254.000

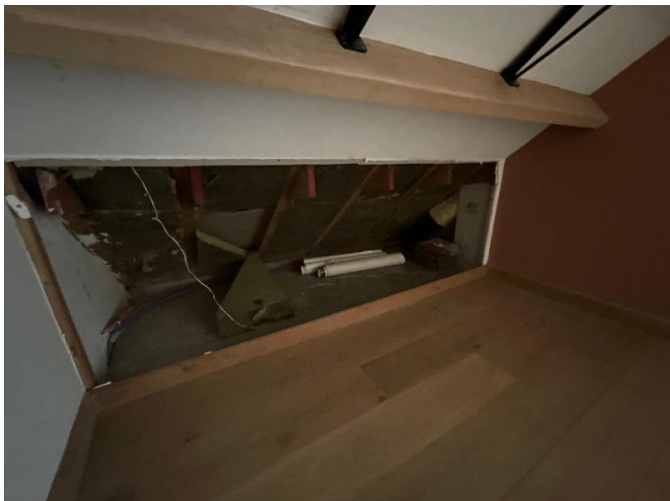
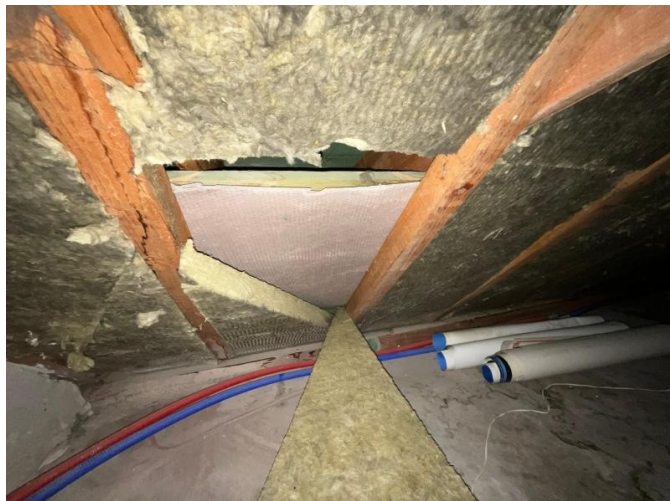
Fiche 2: Onderdak onder dakpannen niet asbesthoudend

Geen asbest

| # | Type | Referentie | Resultaat |
|---|---|---|---|
| 2.1 | Puntmonster | 003 | Geen asbest |

| Beschrijving | Onderdak onder dakpannen niet asbesthoudend |

| Bindmiddel van materiaal | Cement |
| Hoeveelheid (oppervlakte - dikte - aantal) | • 126,00 m ² - 1,00 cm - 1 stuk |
