Keuringsverslag van een elektrische laagspanning- en zeer lage spanningsinstallatie

NIET CONFORM

Datum keuring: 29/10/2022

Controlebezoek van een huishoudelijke installatie volgens (KB 08/09/2019) - AREI Boek 1- 6.5. en 8.2.2. en 4.2.4.3.

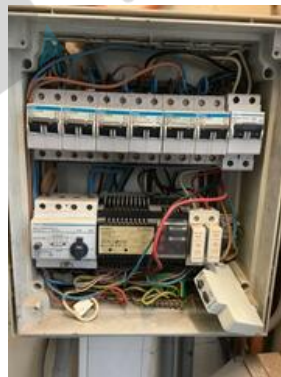
Afbeelding schakel- en verdeelbord:

15.05 De deur en/of afschemplaat van het schakelbord dient (terug)geplaatst worden. Aanraking van onder spanning staande delen mogelijk. (Boek 1 Afdeling 5.1.4. en 5.3.5.1.A. en 4.2.2.3.)

15.11 Interne verbindingen en/of doorsnede van de verdeelrails en verbindingen in het bord zijn onvoldoende. (Boek 1 Onderafdeling 4.4.1.1. en 4.4.1.5.)

17.02 De smeltheiligheidshouders of houders van automatische schakelaars dienen voorzien te worden van kalibreerelementen. (Boek 1 Onderafdeling 5.3.5.5.A.)
