Asbestinventarisatetest

Martelaarslaan 383, 9000 Gent

Attestnummer : 20231030-000232.000

Zone 1: Hoofdgebouw

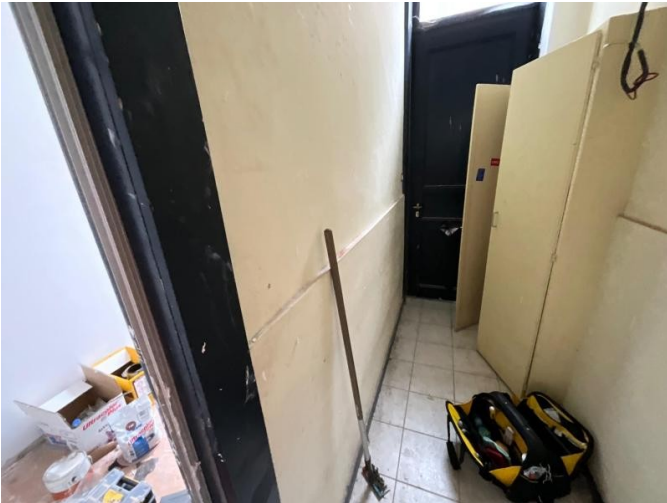
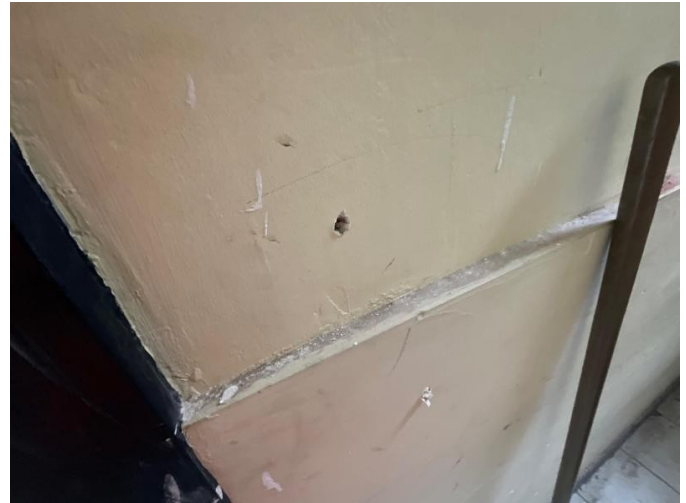
Overzichtsfoto

Detailfoto

Geen asbest

#	Type	Referentie	Resultaat
1.1	Puntmonster	001	Geen asbest

Beschrijving	Pleister
Omgeving	Binnen
Primaire drager	Binnenwand
Bindmiddel van materiaal	Gips - kalk

Gebondenheid op basis van bindmiddel	Niet-hechtgebonden
Hoeveelheid (oppervlakte - dikte - aantal)	• 15,00 m ² - 1,00 cm - 1 stuk
Totaal volume	0,15 m ³
Identificatiemethode	Vaststelling met monstername
Destructieve handeling voor identificatie	Nee
Opmerking	<p>Deze woonentiteit werd recent zeer grondig verbouwd waarbij oa de vloeren, het pleisterwerk en de plafonds vernieuwd werden, behalve in de inkomhal, waar het monster werd genomen. Bij huidig niet-destructief onderzoek werden geen zichtbare asbest verdachte toepassingen vastgesteld. Dit neemt niet weg dat er onder of achter bestaande constructies nog oude asbest toepassingen aanwezig kunnen zijn. Een volledig uitsluitel kan enkel via een aanvullend destructief onderzoek.</p> <p>Bij eventuele verdere verbouwingen of aanpassingen wordt aanbevolen om steeds een voorafgaandelijk destructief onderzoek van de te verbouwen onderdelen te laten opmaken.</p>

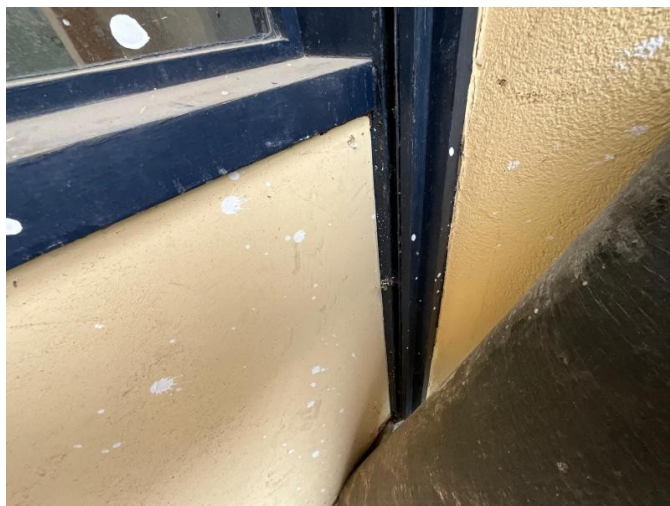
Fiche 2: buitenbeplating

Overzichtsfoto

Detailfoto

Geen asbest

#	Type	Referentie	Resultaat
2.1	Puntmonster	005	Geen asbest

Beschrijving	buitenbeplating
Omgeving	Buiten
Primaire drager	Wand buitenschil
Bindmiddel van materiaal	onbekend

Gebondenheid op basis van bindmiddel	Hecht
Hoeveelheid (gewicht - aantal)	• 25,00 kg - 1 stuk
Totaal gewicht	25,00 kg
Identificatiemethode	Vaststelling met monstername
Destructieve handeling voor identificatie	Nee

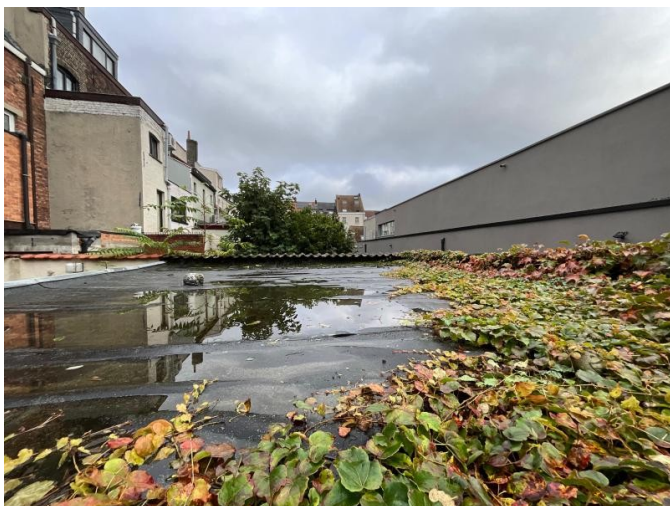
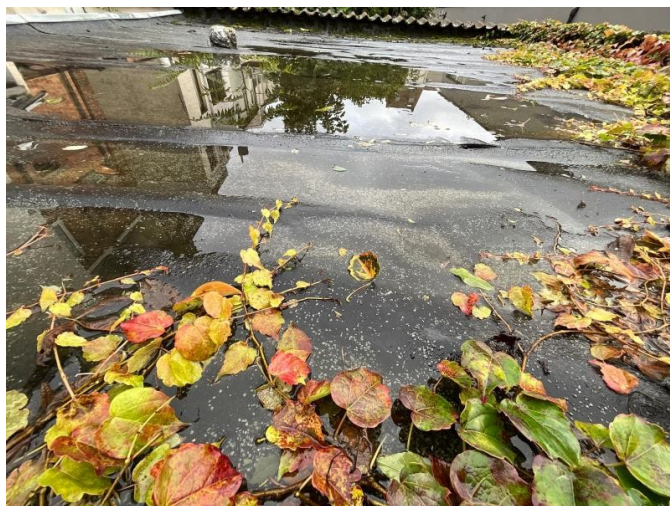
Fiche 3: roofing tuinhok

Overzichtsfoto

Detailfoto

Geen asbest

#	Type	Referentie	Resultaat
3.1	Puntmonster	003	Geen asbest

Beschrijving	roofing tuinhok
Omgeving	Buiten
Primaire drager	Plat dak
Bindmiddel van materiaal	Bitumen (roofing, teer, asfalt)

Gebondenheid op basis van bindmiddel	Hecht
Hoeveelheid (oppervlakte - aantal)	• 25,00 m ² - 1 stuk
Totale oppervlakte	25,00 m ²
Identificatiemethode	Vaststelling met monstername
Destructieve handeling voor identificatie	Nee

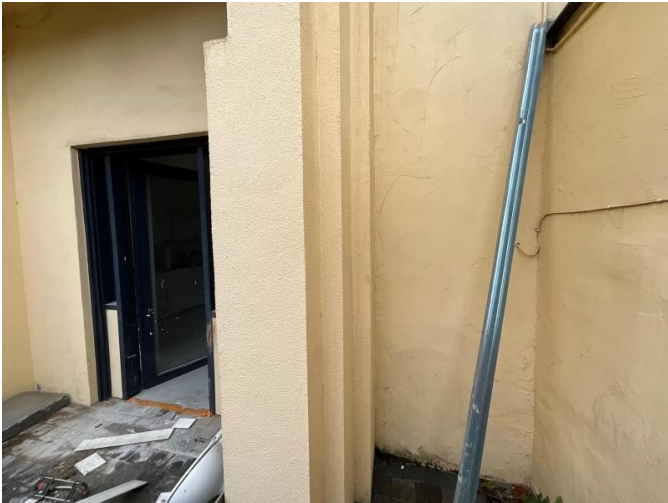
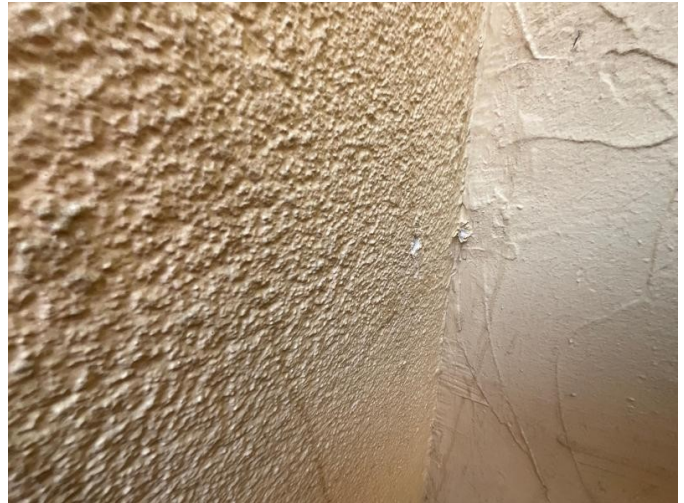
Fiche 4: crepi achtergevel

Overzichtsfoto

Detailfoto

Geen asbest

#	Type	Referentie	Resultaat
4.1	Puntmonster	004	Geen asbest

Beschrijving	crepi achtergevel
Omgeving	Buiten
Primaire drager	Wand buitenschil
Bindmiddel van materiaal	Gips - kalk

Gebondenheid op basis van bindmiddel	Niet-hechtgebonden
Hoeveelheid (oppervlakte - dikte - aantal)	• 60,00 m ² - 1,00 cm - 1 stuk
Totaal volume	0,60 m ³
Identificatiemethode	Vaststelling met monstername
Destructieve handeling voor identificatie	Nee
