Asbestinventarisatetest

Waldamkaai 1/0012, 9000 Gent

Attestnummer : **20240613-000183.000**

Uitgegeven op : **13.06.2024**

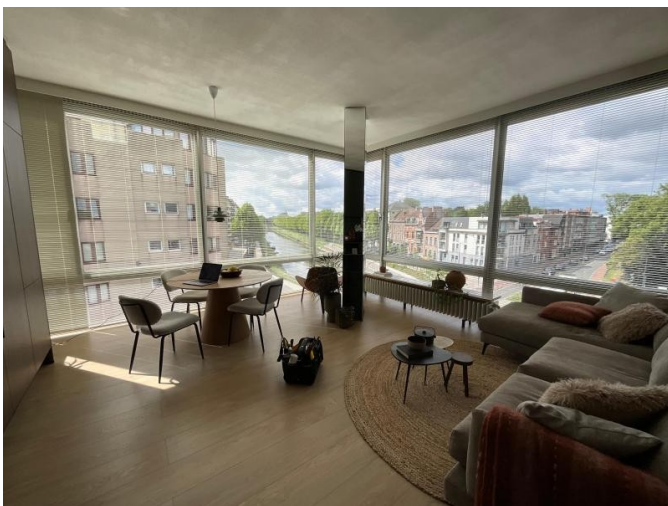
Vrije foto

Deze woontiteit werd recent zeer grondig verbouwd waarbij het zichtbare gedeelte van oa de vloeren, het pleisterwerk en de plafonds vernieuwd werden waardoor bij huidig niet-destructief onderzoek geen zichtbare asbest verdachte toepassingen werden vastgesteld. Dit neemt niet weg dat er onder of achter bestaande constructies nog oude asbest toepassingen aanwezig kunnen zijn. Een volledig uitsluitel kan enkel via een aanvullend destructief onderzoek.

Identificatiemethode	Vaststelling & expertise (niet-asbestverdacht)
----------------------	--

Bij eventuele verdere verbouwingen of aanpassingen wordt aanbevolen om steeds een voorafgaandelijk destructief onderzoek van de te verbouwen onderdelen te laten opmaken.

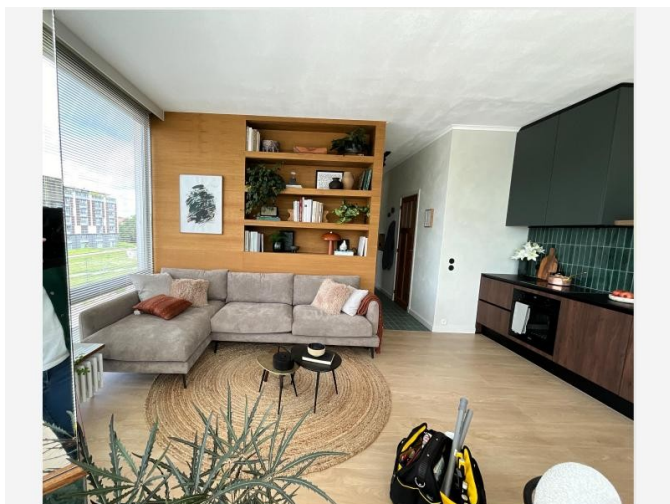
Vrije foto

De plafonds bestaan uit beplating en/of lambriseringen en/of gyproc. Binnen het kader van een niet-destructief onderzoek konden de achterliggende lagen niet worden geanalyseerd. Enkel door deze te verwijderen of door een destructief onderzoek kunnen de achterliggende lagen geanalyseerd worden. Bij vernieuwing van deze binnenschil wordt aanbevolen om nieuw monstername te laten nemen.

Identificatiemethode	Vaststelling & expertise (niet-asbestverdacht)
Primaire drager	Plafond
