Asbestinventarisatetest

Emiel Lossystraat 90/90, 9040 Gent

Attestnummer : 20230127-000467.000

Uitgegeven op : 27.01.2023

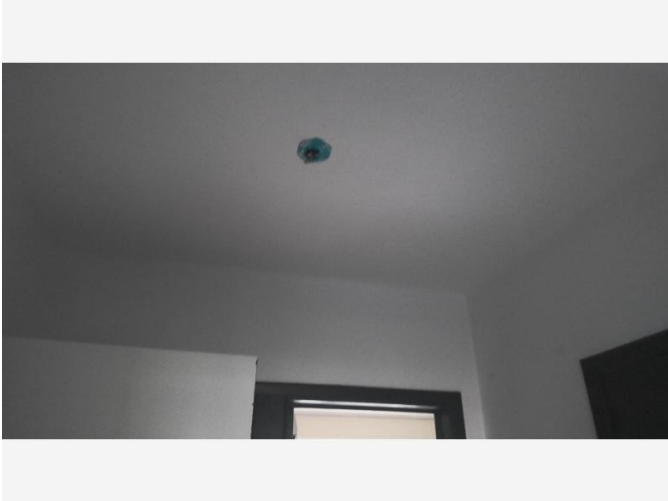
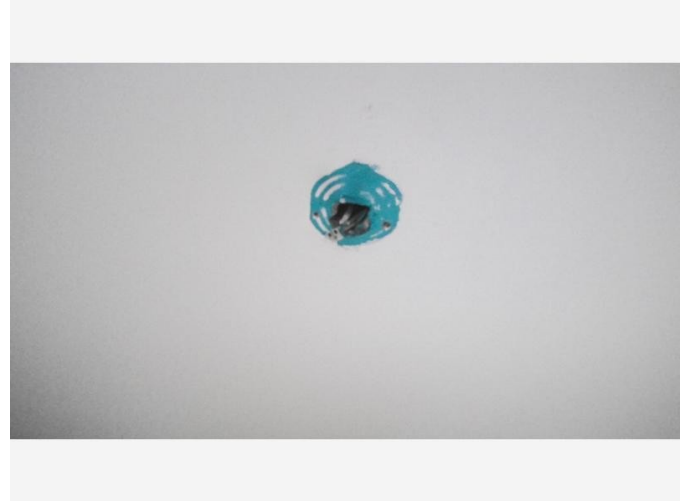
Fiche 1: pleisterwerk plafond

Geen asbest

#	Type	Referentie	Resultaat
1.1	Puntmonster	ID2	Geen asbest

Beschrijving	pleisterwerk plafond
Omgeving	Binnen
Primaire drager	Plafond
Bindmiddel van materiaal	Gips - kalk

Gebondenheid op basis van bindmiddel	Niet-hechtgebonden
Hoeveelheid (oppervlakte - dikte - aantal)	• 50,00 m ² - 0,60 cm - 1 stuk
Totaal volume	0,30 m ³
Identificatiemethode	Vaststelling met monstername
Destructieve handeling voor identificatie	Nee

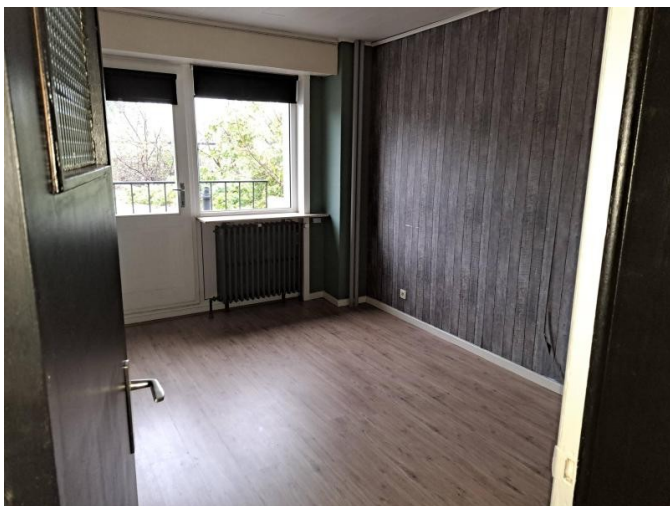
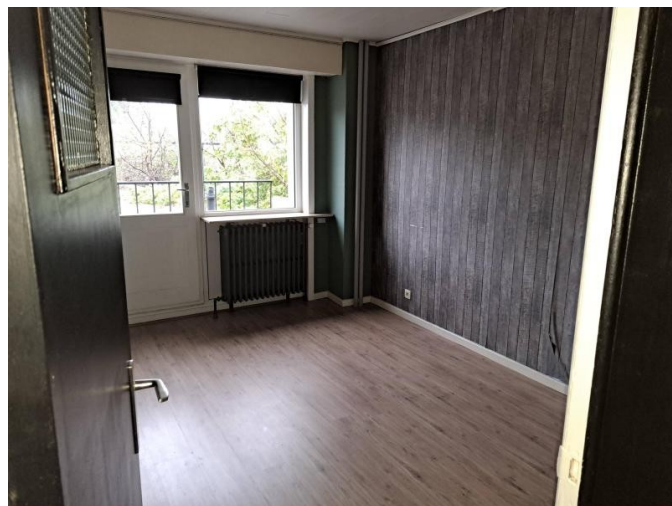
Geen asbest

#	Type	Referentie	Resultaat
2.1	Puntmonster	ID1	Geen asbest

Beschrijving	Pleisterwerk muur
Omgeving	Binnen
Primaire drager	Binnenwand
Bindmiddel van materiaal	Gips - kalk

Gebondenheid op basis van bindmiddel	Niet-hechtgebonden
Hoeveelheid (oppervlakte - dikte - aantal)	• 60,00 m ² - 0,50 cm - 1 stuk
Totaal volume	0,30 m ³
Identificatiemethode	Vaststelling met monstername
Destructieve handeling voor identificatie	Nee
