Asbestinventarisatetest

Emiel Lossystraat 94/94, 9040 Gent

Attestnummer : 20230127-000469.000

Zone 1: Hoofdgebouw

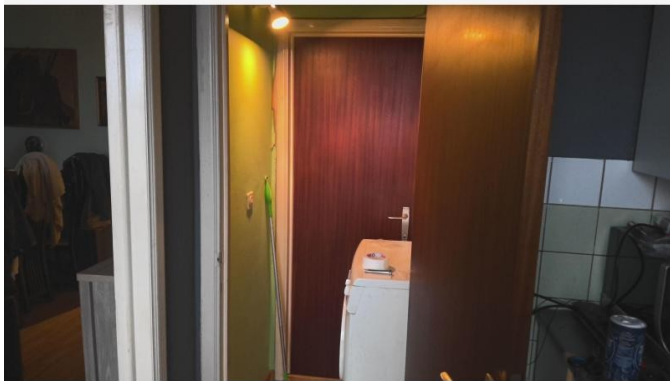
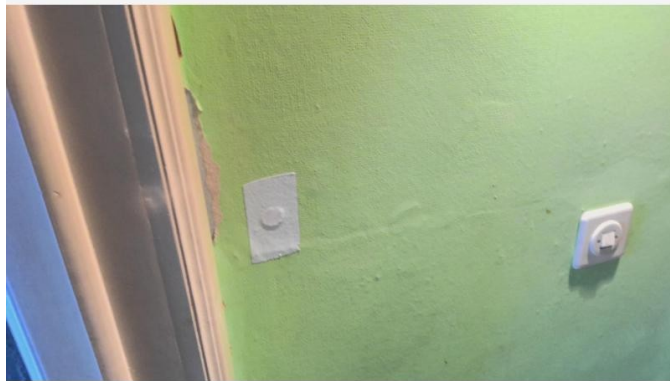
Fiche 2: Pleisterwerk muur

Geen asbest

#	Type	Referentie	Resultaat
2.1	Puntmonster	ID1	Geen asbest

Beschrijving	Pleisterwerk muur
Omgeving	Binnen
Primaire drager	Binnenwand
Bindmiddel van materiaal	Gips - kalk

Gebondenheid op basis van bindmiddel	Niet-hechtgebonden
Hoeveelheid (oppervlakte - dikte - aantal)	• 50,00 m ² - 0,50 cm - 1 stuk
Totaal volume	0,25 m ³
Identificatiemethode	Vaststelling met monstername
Destructieve handeling voor identificatie	Nee
