Asbestinventarisatetest

Hofstraat 11, 9000 Gent

Attestnummer : 20230808-000219.000

Zone 1: Hoofdgebouw

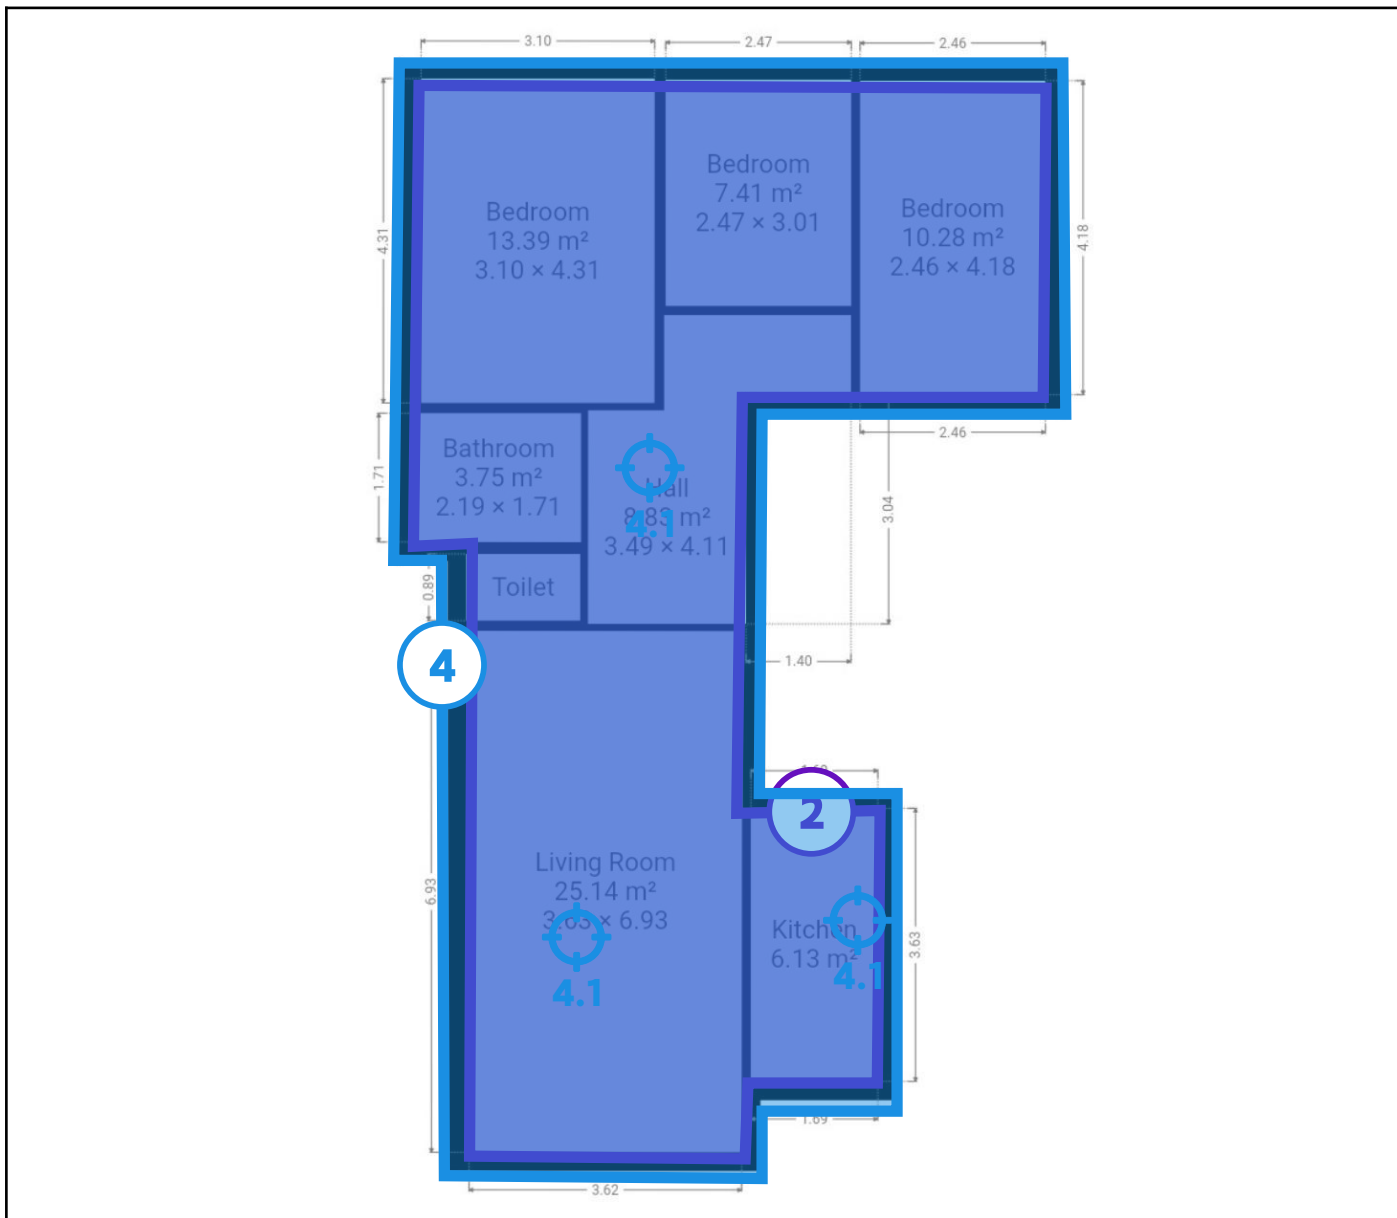
Plan 1.2: Plan wooneenheid - vloer en plafond

Beschrijving	Type	Actie
2. Geen verdachte vloerbekleding	Advies	-
4. Pleisterwerk - plafond	Geen asbest	-
4.1 Code: -2	Mengmonster	-

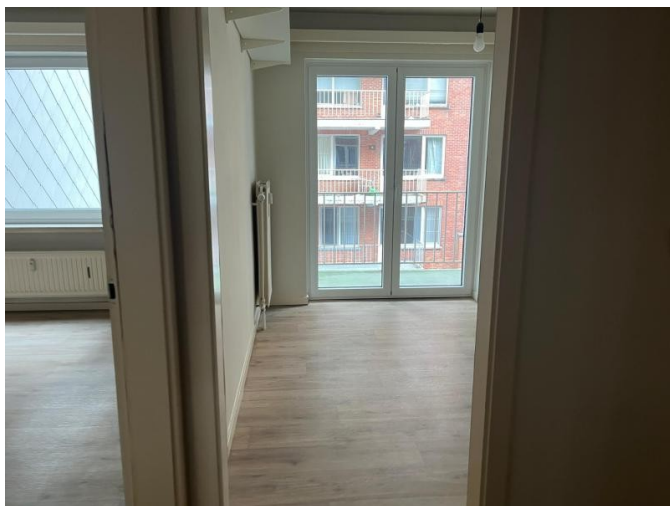
Vrije foto

Geen verdachte vloerbekleding

Identificatiemethode	Vaststelling & expertise (niet-asbestverdacht)
----------------------	--

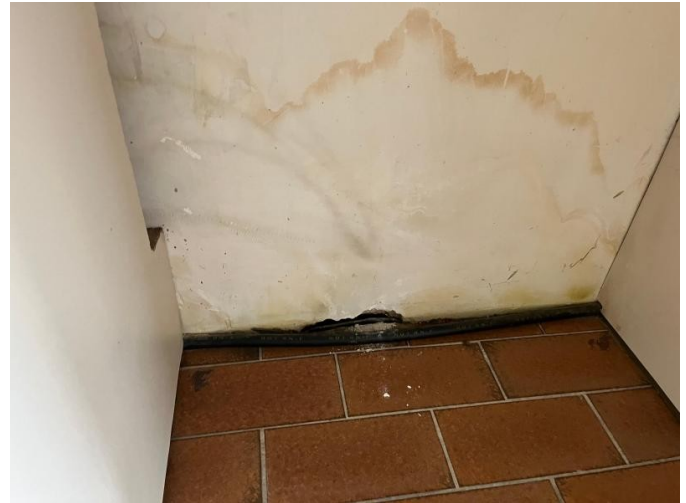
Overzichtsfoto

Geen asbest

#	Type	Referentie	Resultaat
5.1	Mengmonster	-1	Geen asbest

Beschrijving	Pleisterwerk - muur
Omgeving	Binnen
Primaire drager	Binnenwand
Bindmiddel van materiaal	Gips - kalk

Gebondenheid op basis van bindmiddel	Niet-hechtgebonden
Hoeveelheid (oppervlakte - dikte - aantal)	• 100,00 m ² - 0,31 cm - 1 stuk
Totaal volume	0,31 m ³
Identificatiemethode	Vaststelling met monstername
Destructieve handeling voor identificatie	Nee
