Asbestinventarisatetest

Brusselsesteenweg 308, 9050 Gent

Attestnummer : 20230912-000040.000

Uitgegeven op : 12.09.2023

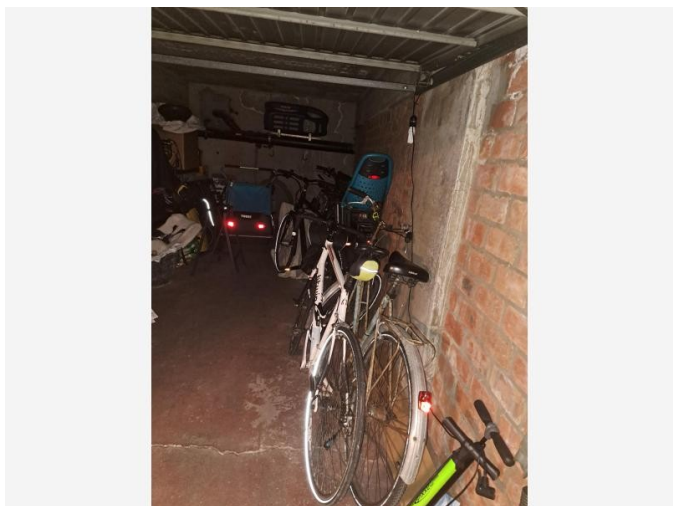
Vrije foto

De garagebox met het nummer 24 is niet bezet met asbestverdachte materialen.

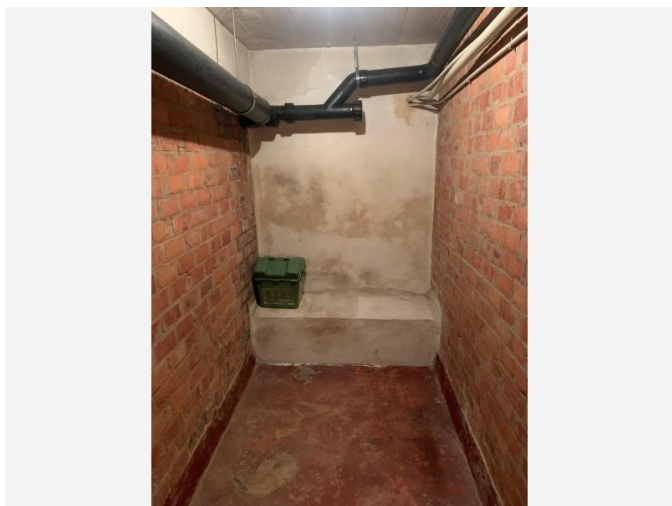
Vrije foto

De berging is niet bezet met visueel waarneembare asbestverdachte materialen.

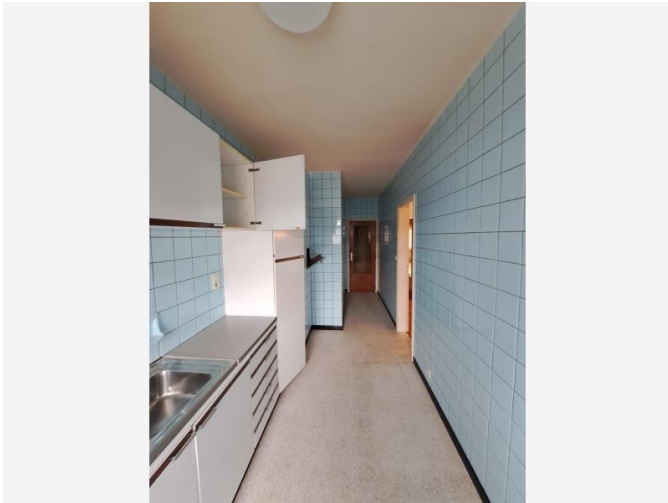
Vrije foto

De wandtegels alsook de tegellijn in de badkamer, wc en de keuken zijn mogelijk asbesthoudend. Wij kunnen hier echter geen uitsluitsel over geven daar de tegels intact zijn en wij geen destructief onderzoek mogen uitvoeren.

Identificatiemethode	Redelijk vermoeden
----------------------	--------------------

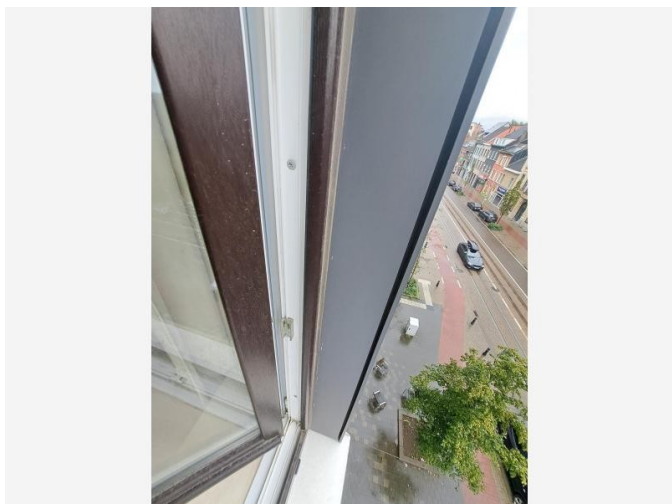
Vrije foto

Het raamwerk is gekit met siliconen en bijgevolg niet-asbestverdacht.

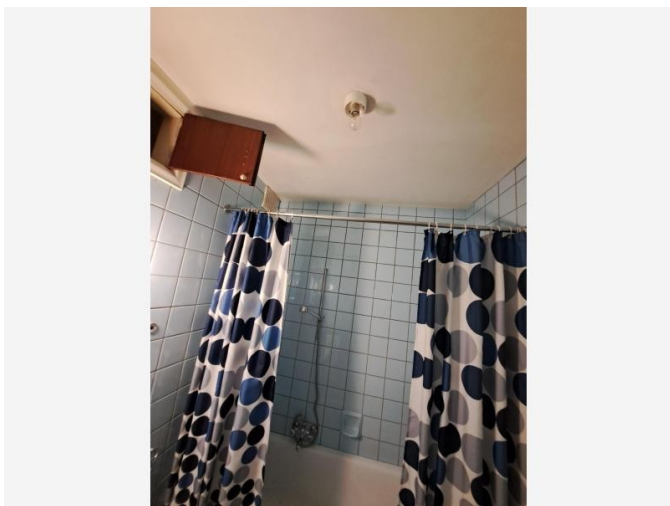
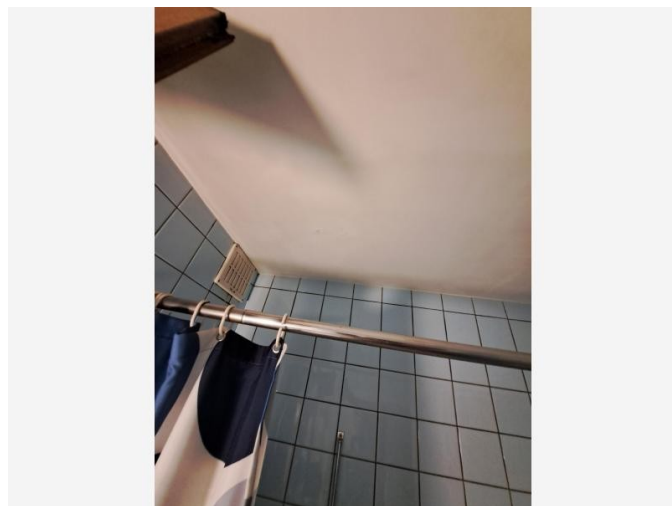
Overzichtsfoto

Detailfoto

Geen asbest

#	Type	Referentie	Resultaat
5.1	Mengmonster	ID 2	Geen asbest

Beschrijving	pleisterwerk plafond
Omgeving	Binnen
Primaire drager	Plafond
Bindmiddel van materiaal	Gips - kalk

Gebondenheid op basis van bindmiddel	Niet-hechtgebonden
Hoeveelheid (oppervlakte - dikte - aantal)	• 90,00 m ² - 1,00 cm - 1 stuk
Totaal volume	0,90 m ³
Identificatiemethode	Vaststelling met monstername
Destructieve handeling voor identificatie	Nee

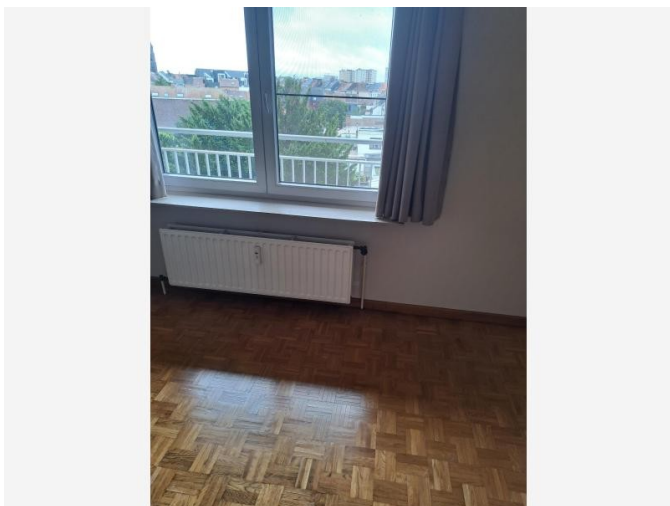
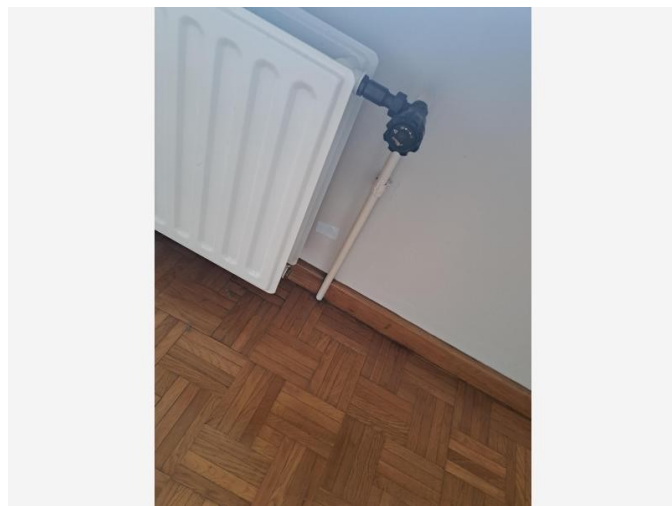
Fiche 6: pleisterwerk muur

Overzichtsfoto

Detailfoto

Geen asbest

#	Type	Referentie	Resultaat
6.1	Mengmonster	ID 1	Geen asbest

Beschrijving	pleisterwerk muur
Omgeving	Binnen
Primaire drager	Binnenwand
Bindmiddel van materiaal	Gips - kalk

Gebondenheid op basis van bindmiddel	Niet-hechtgebonden
Hoeveelheid (oppervlakte - dikte - aantal)	• 130,00 m ² - 1,00 cm - 1 stuk
Totaal volume	1,30 m ³
Identificatiemethode	Vaststelling met monstername
Destructieve handeling voor identificatie	Nee
