Asbestinventarisatetest

Charles de Kerchovelaan 79/0001, 9000 Gent

Attestnummer : **20240611-000126.000**

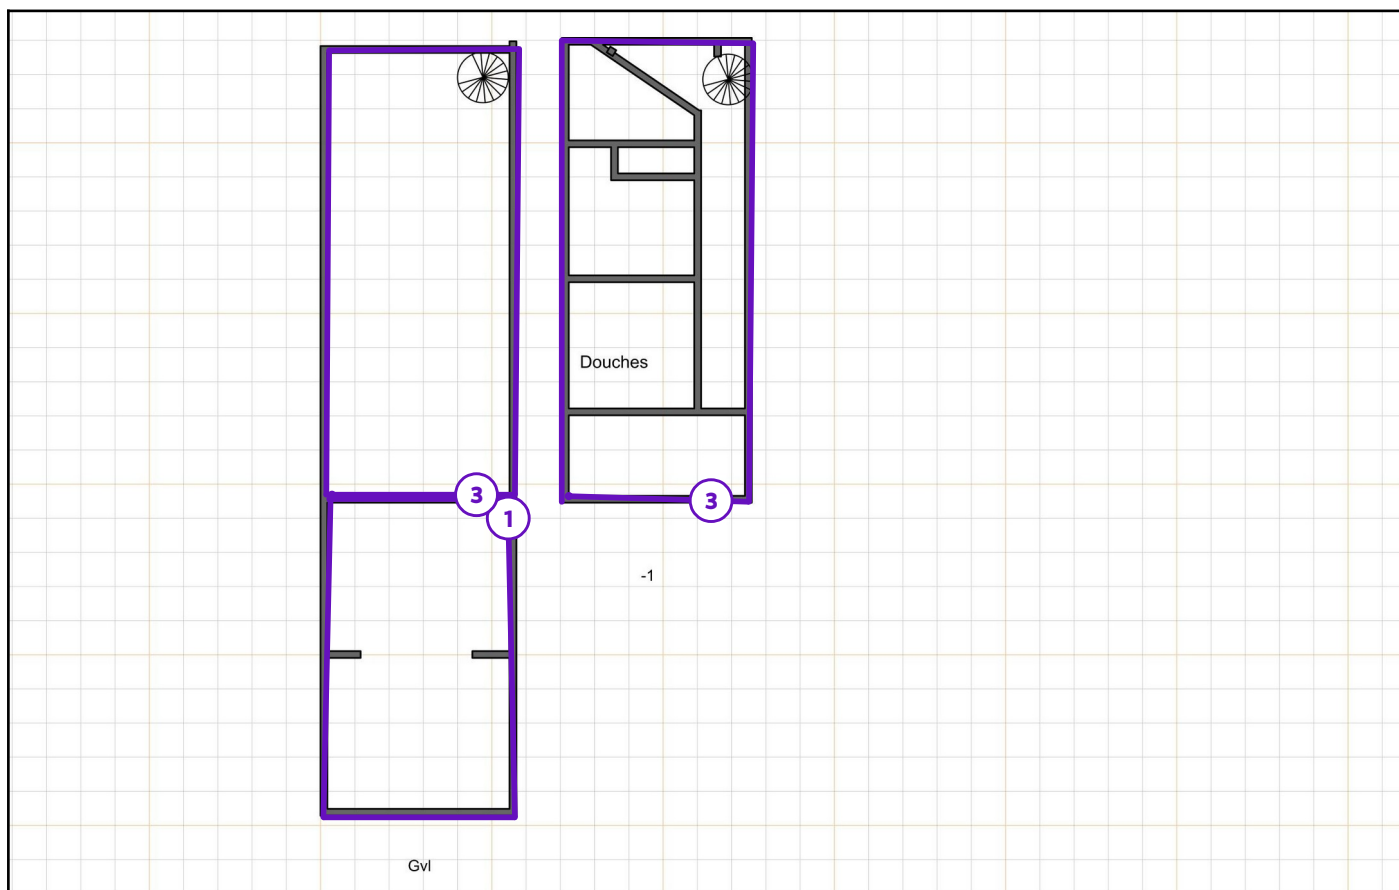
Plan 1.1: schema handelspand

Beschrijving	Type	Actie
1. plafonds te hoog	Beperking	-
3. Plafonds: gipskarton beplating	Advies	-

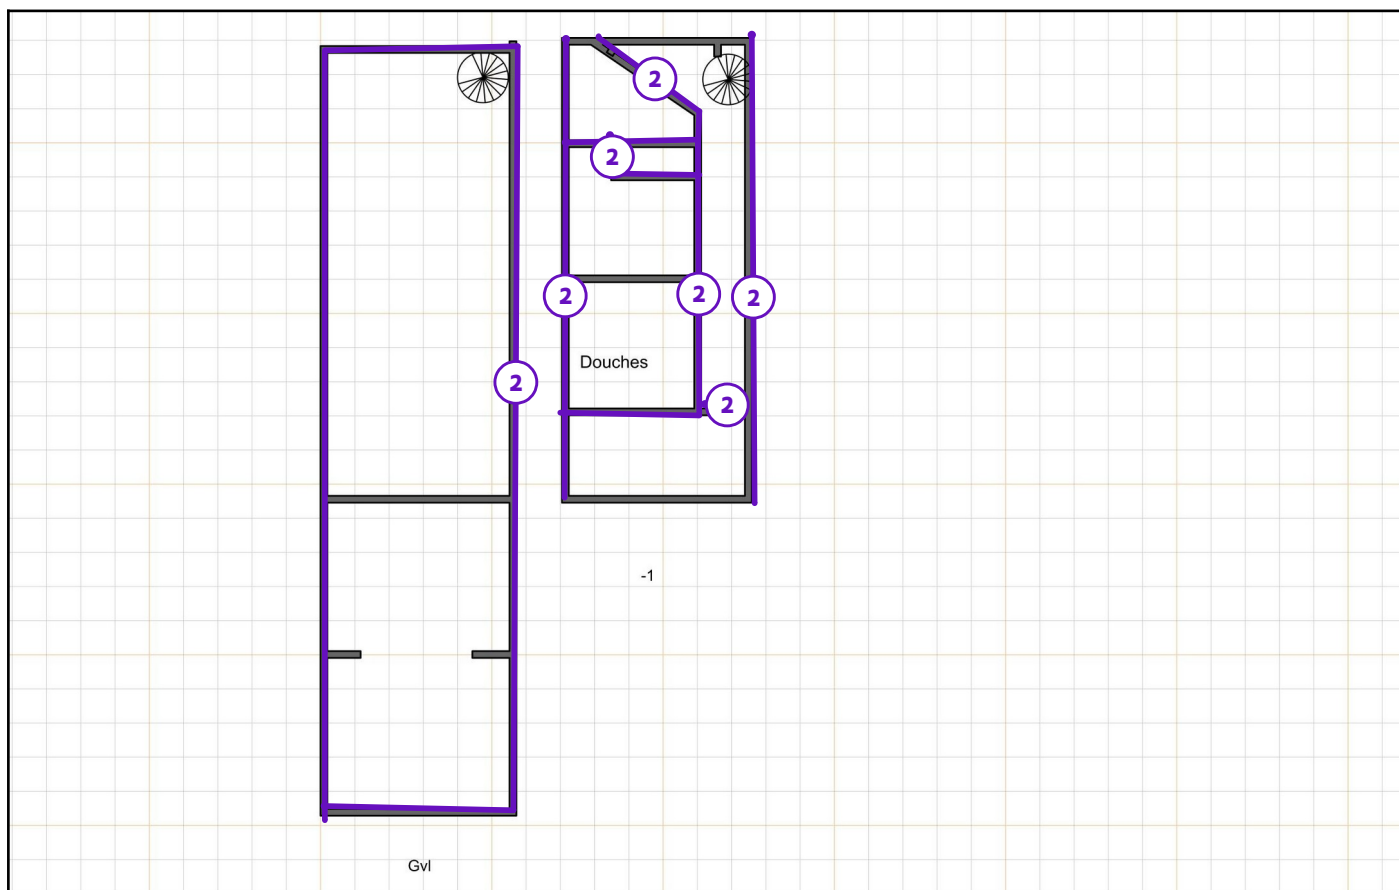
Plan 1.2: schema handelspand

Beschrijving	Type	Actie
2. Wanden: gipskarton beplating.	Advies	-

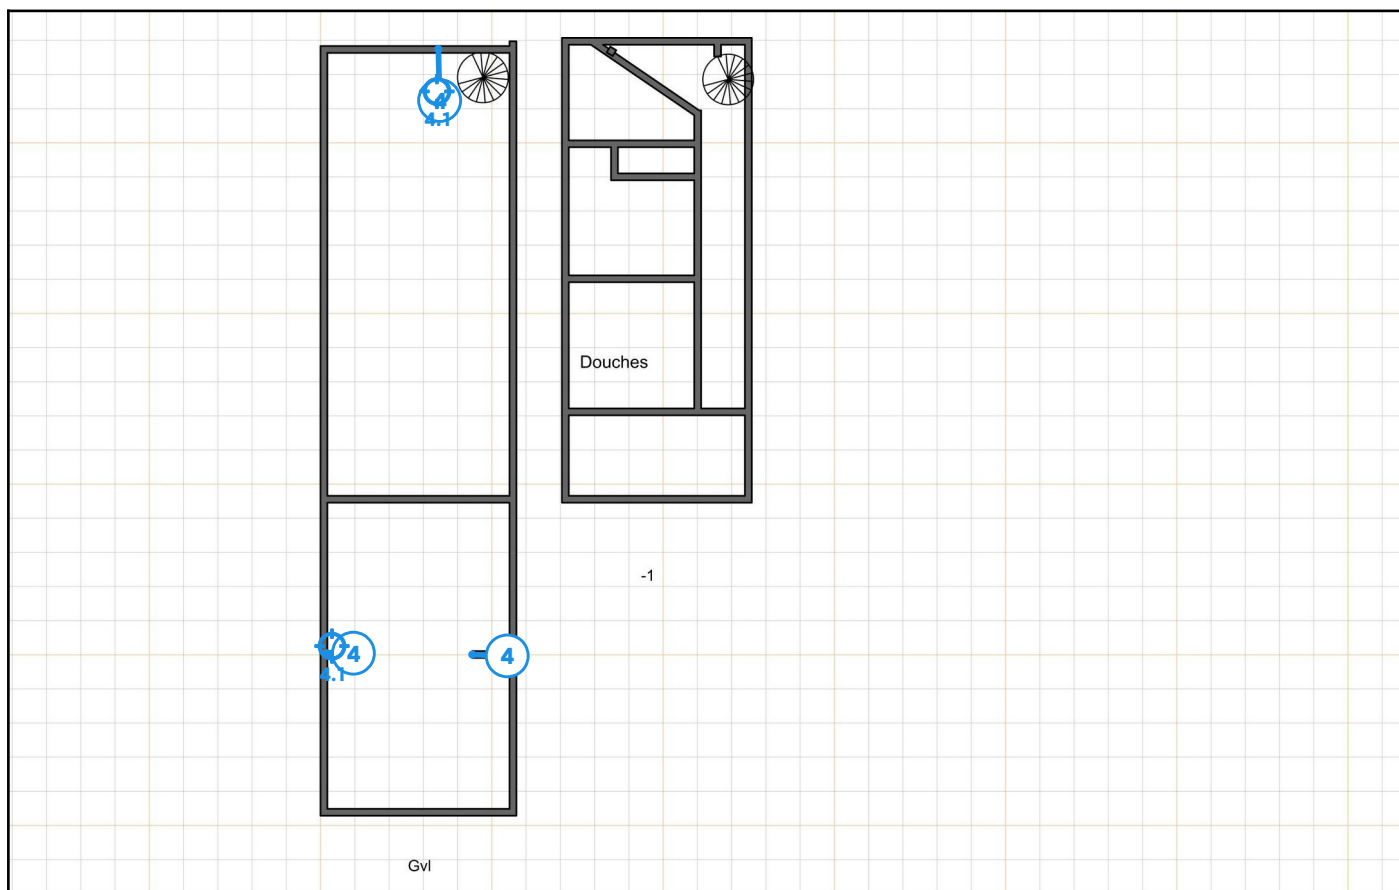
Plan 1.3: schema handelspand

Beschrijving	Type	Actie
4. Wanden: pleisterwerk.	Geen asbest	-
4.1 Code: 001	Mengmonster	-

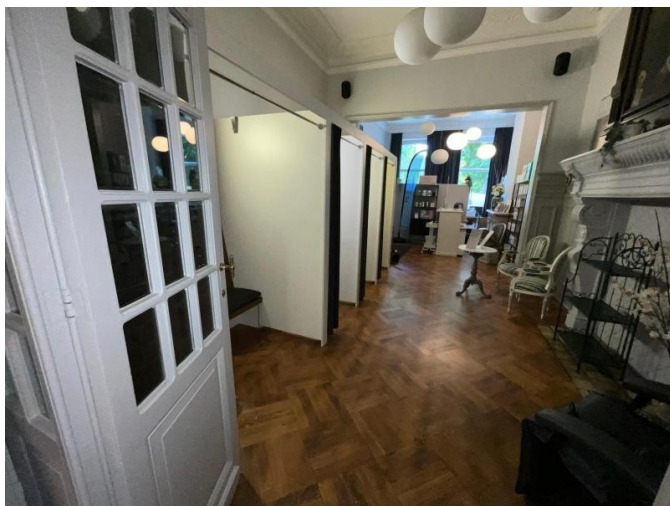
Situeringfoto

Permanente beperking

Reden: Het te onderzoeken materiaal situeert zich hoger dan 3,50 m te rekenen vanaf een veilige ondergrond

Uitleg van de asbestdeskundige: Plafonds konden niet worden onderzocht, daar die hoger dan 3,50m waren.

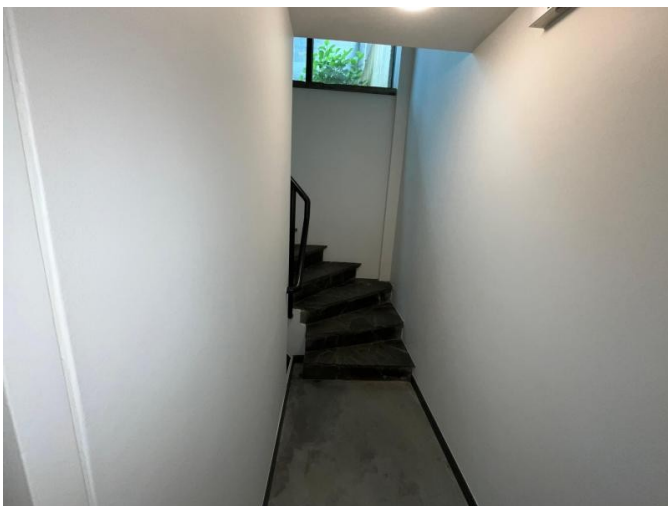
Vrije foto

Verschillende wanden bestaan uit gipskartonbeplating. Binnen het kader van een niet-destructief onderzoek konden de achterliggende lagen niet worden geanalyseerd. Enkel door deze te verwijderen of door een destructief onderzoek kunnen de achterliggende lagen geanalyseerd worden. Bij vernieuwing van deze binnenschil wordt aanbevolen om nieuw monstername te laten nemen.

Identificatiemethode	Vaststelling & expertise (niet-asbestverdacht)
Primaire drager	Binnenwand

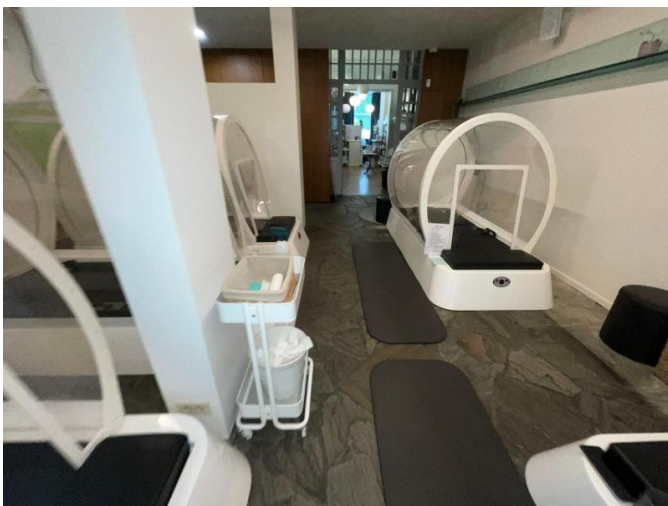
Vrije foto

Verschillende plafonds bestaan uit gipskartonbeplating. Binnen het kader van een niet-destructief onderzoek konden de achterliggende lagen niet worden geanalyseerd. Enkel door deze te verwijderen of door een destructief onderzoek kunnen de achterliggende lagen geanalyseerd worden. Bij vernieuwing van deze binnenschil wordt aanbevolen om nieuw monstername te laten nemen.

Identificatiemethode	Redelijk vermoeden
Primaire drager	Plafond

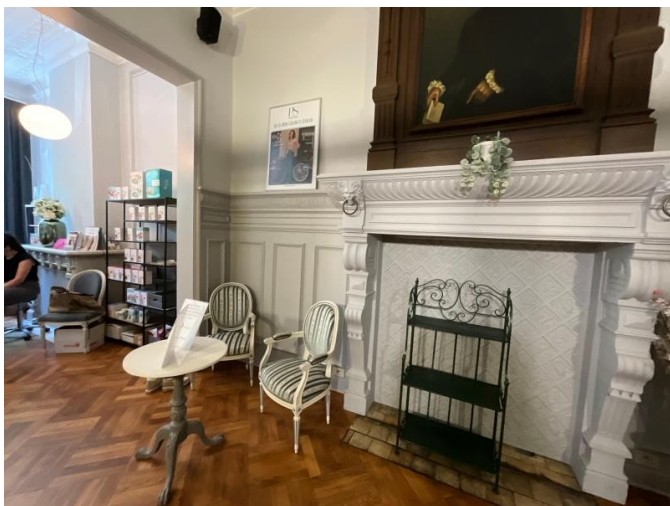
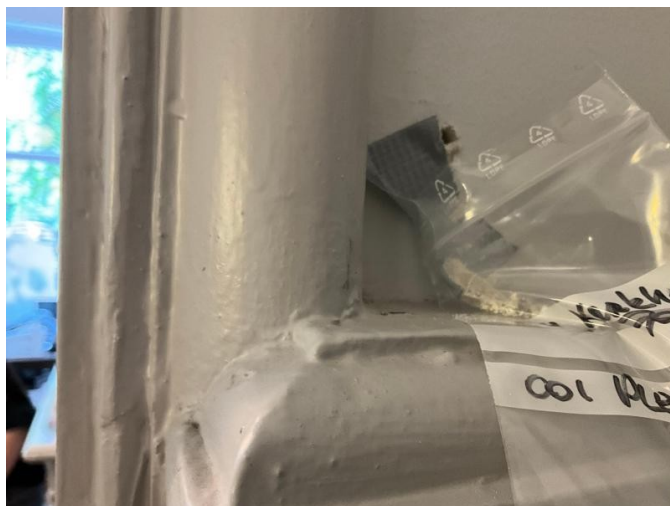
Fiche 4: Wanden: pleisterwerk.

Geen asbest

#	Type	Referentie	Resultaat
4.1	Mengmonster	001	Geen asbest

Beschrijving	Wanden: pleisterwerk.
Omgeving	Binnen
Primaire drager	Binnenwand
Bindmiddel van materiaal	Gips - kalk

Gebondenheid op basis van bindmiddel	Niet-hechtgebonden
Hoeveelheid (oppervlakte - dikte - aantal)	<ul style="list-style-type: none"> • 30,00 m² - 1,00 cm - 1 stuk
Totaal volume	0,30 m ³
Identificatiemethode	Vaststelling met monsternamen
Destructieve handeling voor identificatie	Nee
Opmerking	De vaststelling dat de wanden asbestveilig zijn, is gebaseerd op een beperkt aantal monsterstalen, welke door een erkend labo werden geanalyseerd. Daardoor geeft dit slechts een indicatie van de algemene asbestveilige toestand. Bij sloop of grondige werken en bij het (plaatselijk) verwijderen van het pleisterwerk wordt aangeraden steeds bijkomende stalen te nemen van elke muur.
