Asbestinventarisatetest

Rooigemlaan 267, 9000 Gent

Attestnummer : **20240627-000223.001**

Uitgegeven op : **27.06.2024**

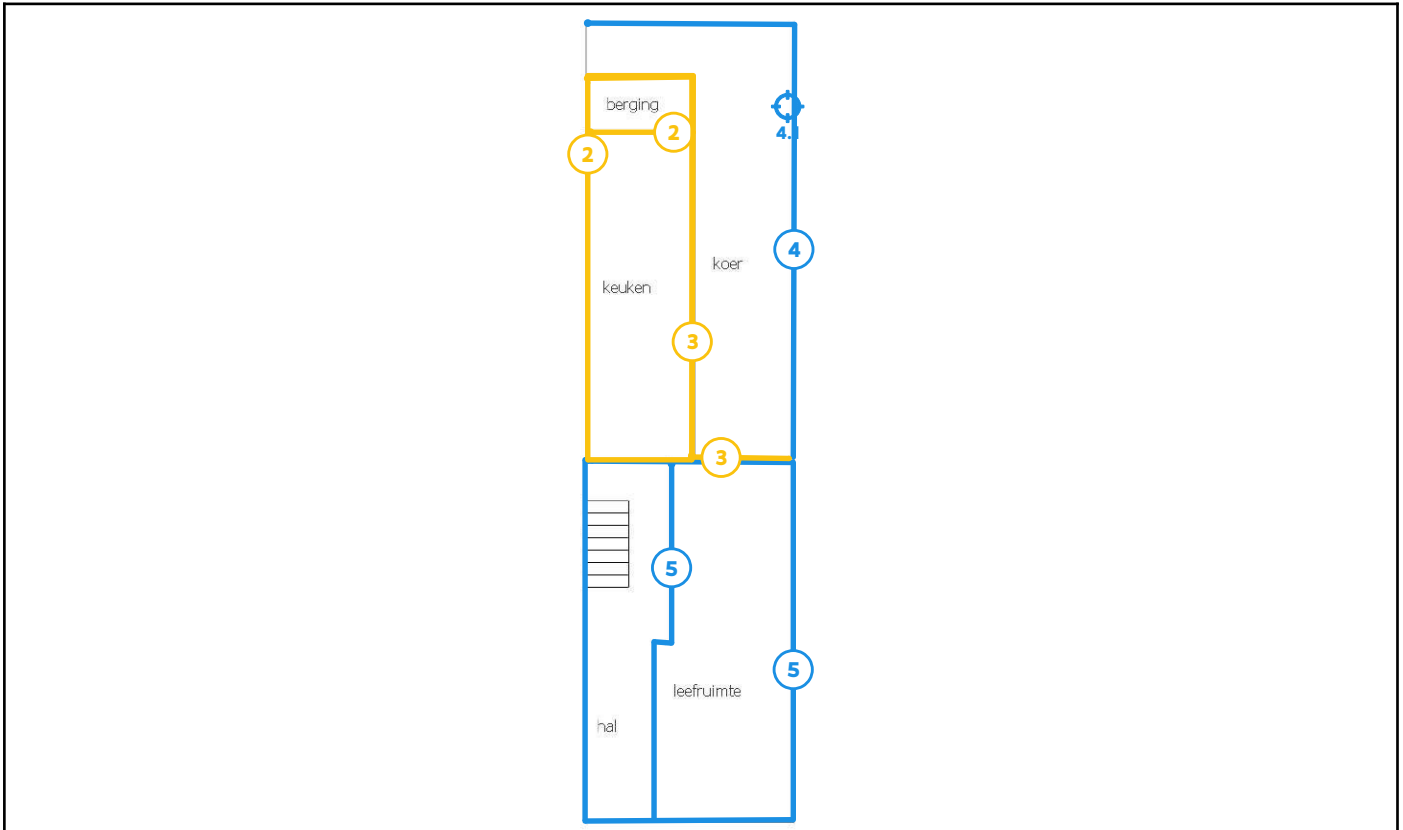
Plan 1.2: Gelijkvloers +0

Beschrijving	Type	Actie
2. Pleisterwerk binnenmuren achterbouw	Uitsluiting	-
3. Gevelpleister	Uitsluiting	-
4. Dekstenen vol	Geen asbest	-
4.1 Code: 2-PM-DS-SAS	Puntmonster	-
5. Pleisterwerk binnenmuren	Geen asbest	-

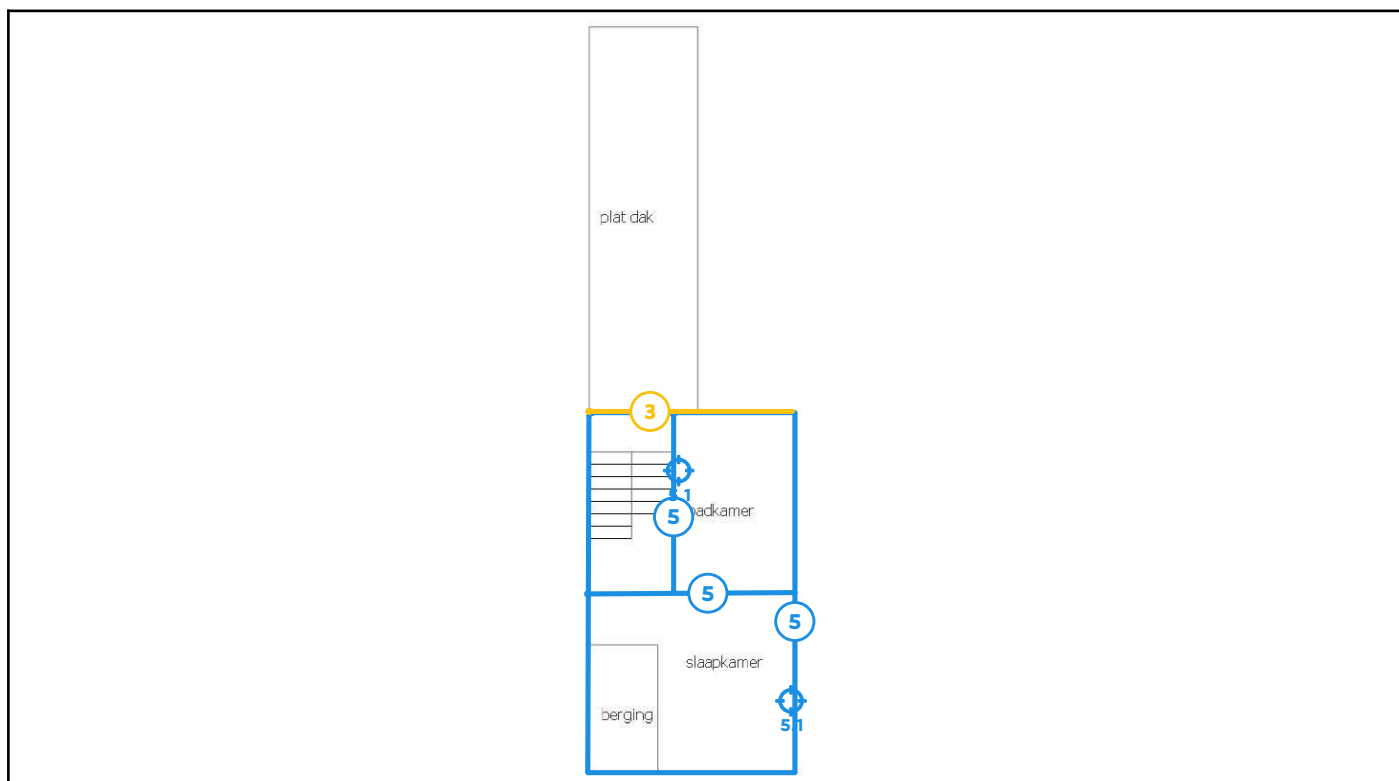
Plan 1.3: Verdieping +1

Beschrijving	Type	Actie
3. Gevelpleister	Uitsluiting	-
5. Pleisterwerk binnenmuren	Geen asbest	-
5.1 Code: 1-MM-PM-SAS	Mengmonster	-

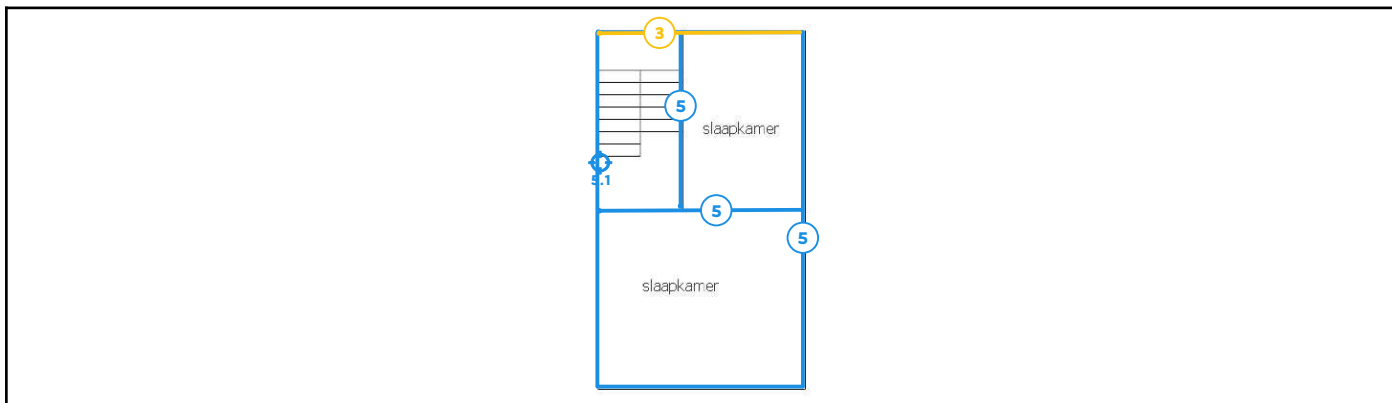
Plan 1.4: Verdieping +2

Beschrijving	Type	Actie
3. Gevelpleister	Uitsluiting	-
5. Pleisterwerk binnenmuren	Geen asbest	-
5.1 Code: 1-MM-PM-SAS	Mengmonster	-

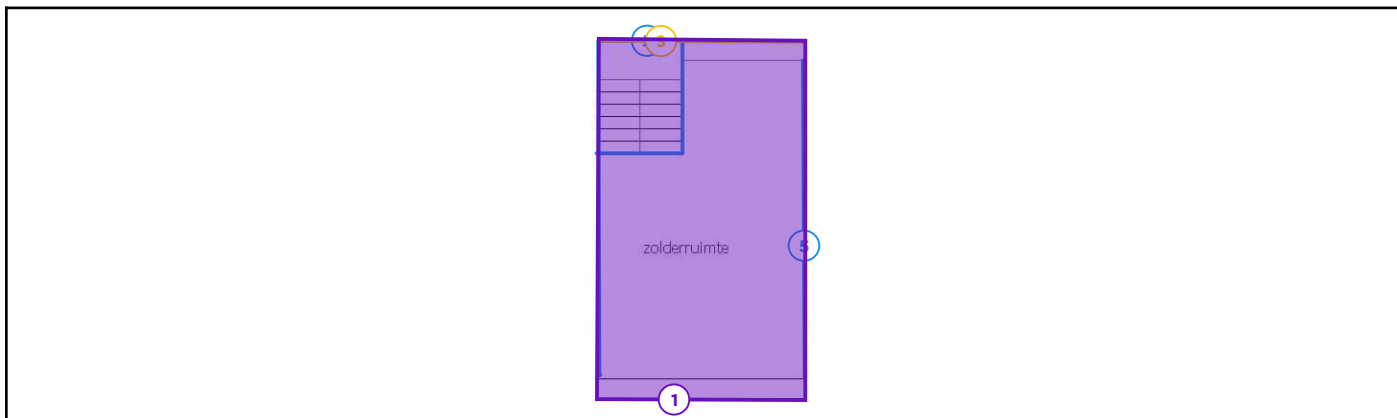
Plan 1.5: Verdieping +3

Beschrijving	Type	Actie
1. Onderdakplaten	Beperking	-
3. Gevelpleister	Uitsluiting	-
5. Pleisterwerk binnenmuren	Geen asbest	-

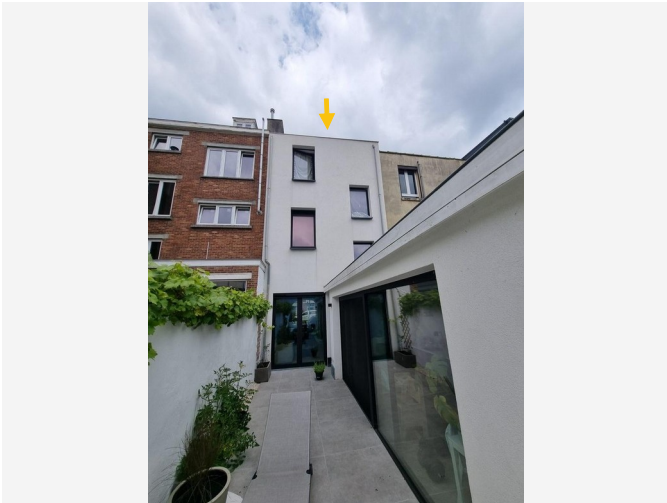
Situeringfoto

Tijdelijke beperking

Reden: Het onderzoek kan niet uitgevoerd worden binnen de bepalingen van de Welzijnswet

Uitleg van de asbestdeskundige: Vanwege de hoge hoogte en de binnenaafwerking kon het onderdak niet in een niet-destructief onderzoek worden waargenomen. De eigenaar bevestigde evenwel dat het om het type 'menuiserie' zou gaan, een asbestverdacht materiaal. De eigenaar kan een attest voorleggen dat een onderdakplaat in opdracht van hun dakaannemer op 8/09/2022 in een erkend asbestlabo als asbestvrij werd geanalyseerd. Echter kunnen wij als asbestdeskundigen zelf niet garanderen dat het onderzochte staal van dit onderdak afkomstig was of dat het representatief voor het volledige onderdak werd genomen. Voor ons zou dit type onderdak dus nog steeds asbestverdacht zijn.. Om de onderdakplaten in de toekomst als asbestvrij op het attest te hebben moet de asbestdeskundige die het attest opmaakt zelf het staal kunnen nemen en het in een erkend labo laten analyseren. Dit was hier zonder ernstige schade toe te brengen aan de binnenaafwerking niet mogelijk.

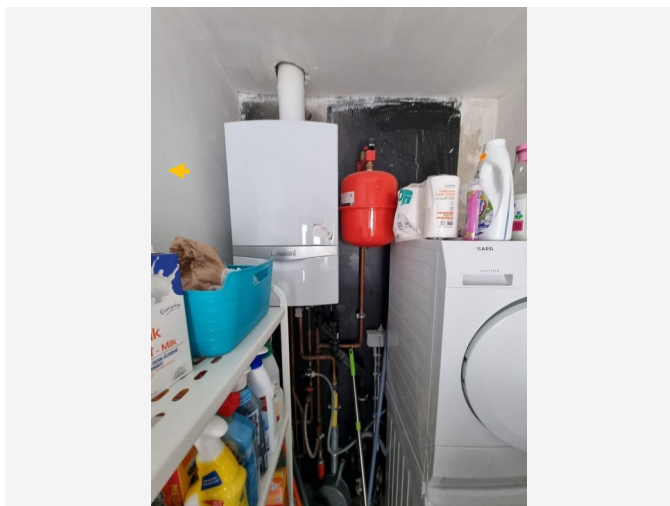
Situeringfoto

Uitgesloten van inspectie

Bouwjaar: 2020

Constructies gebouwd vanaf 2001 moeten niet onderzocht worden

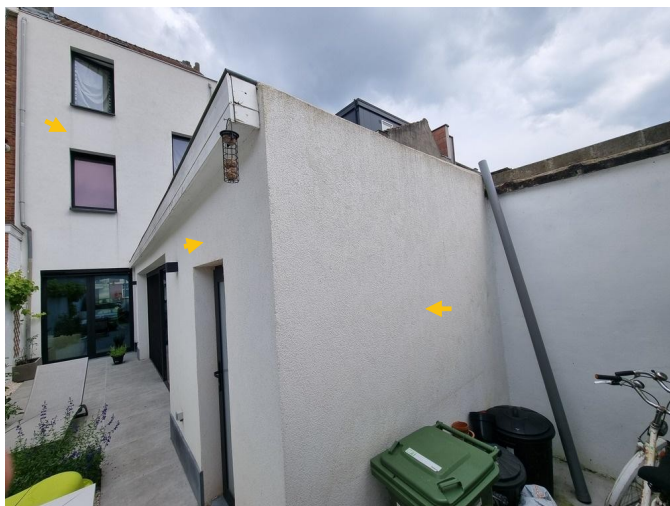
Situeringfoto

Uitgesloten van inspectie

Bouwjaar: 2021

Constructies gebouwd vanaf 2001 moeten niet onderzocht worden

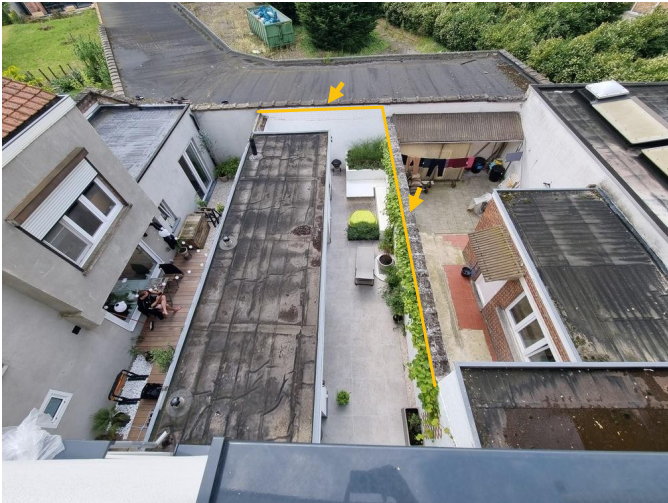
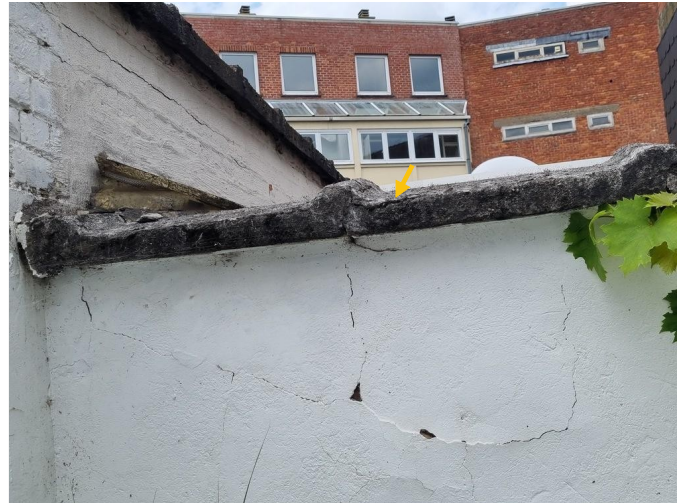
Fiche 4: Dekstenen vol

Geen asbest

#	Type	Referentie	Resultaat
4.1	Puntmonster	2-PM-DS-SAS	Geen asbest

Beschrijving	Dekstenen vol
Omgeving	Buiten
Primaire drager	Wand vrijstaand (scheidingsmuur, ...)
Bindmiddel van materiaal	Cement
Gebondenheid op basis van bindmiddel	Hecht
Hoeveelheid (oppervlakte - dikte - aantal)	• 6,00 m ² - 5,00 cm - 1 stuk
Totaal volume	0,30 m ³
Identificatiemethode	Vaststelling met monstername
Destructieve handeling voor identificatie	Nee
Opmerking	Hoeveelheid is een schatting.

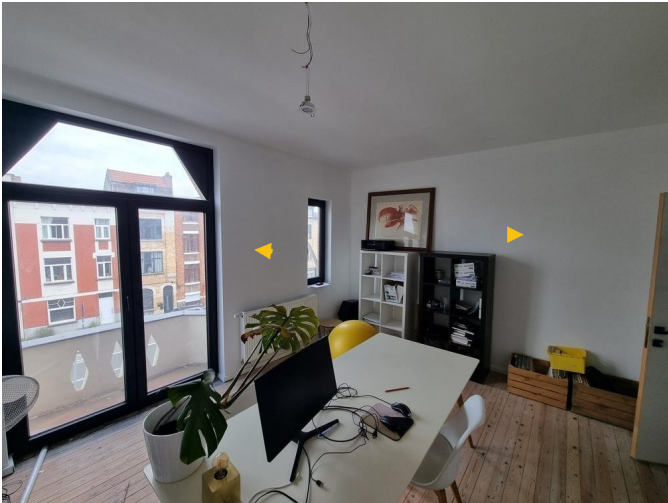
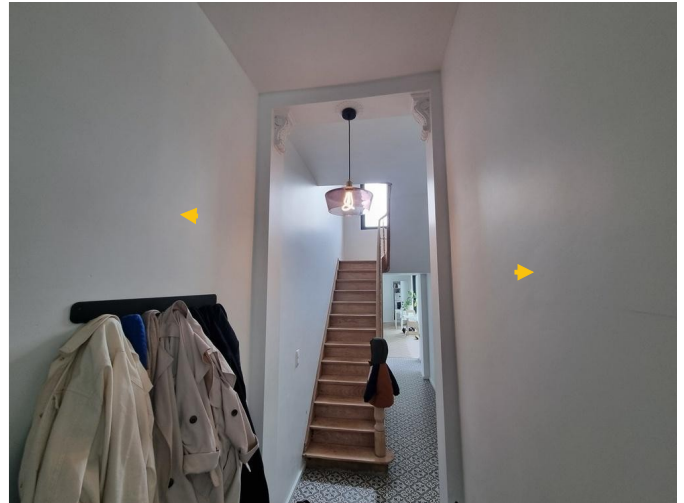
Overzichtsfoto

Geen asbest

#	Type	Referentie	Resultaat
5.1	Mengmonster	1-MM-PM-SAS	Geen asbest

Beschrijving	Pleisterwerk binnenmuren
Omgeving	Buiten
Primaire drager	Binnenwand
Bindmiddel van materiaal	Gips - kalk
Gebondenheid op basis van bindmiddel	Niet-hechtgebonden
Hoeveelheid (oppervlakte - dikte - aantal)	• 150,00 m ² - 0,50 cm - 1 stuk
Totaal volume	0,75 m ³
Identificatiemethode	Vaststelling met monsternamen
Destructieve handeling voor identificatie	Nee
Opmerking	Hoeveelheid is een schatting.
