Asbestinventarisatetest

Korte Meer 4A, 9000 Gent

Attestnummer : 20240531-000355.000

Asbestveilig

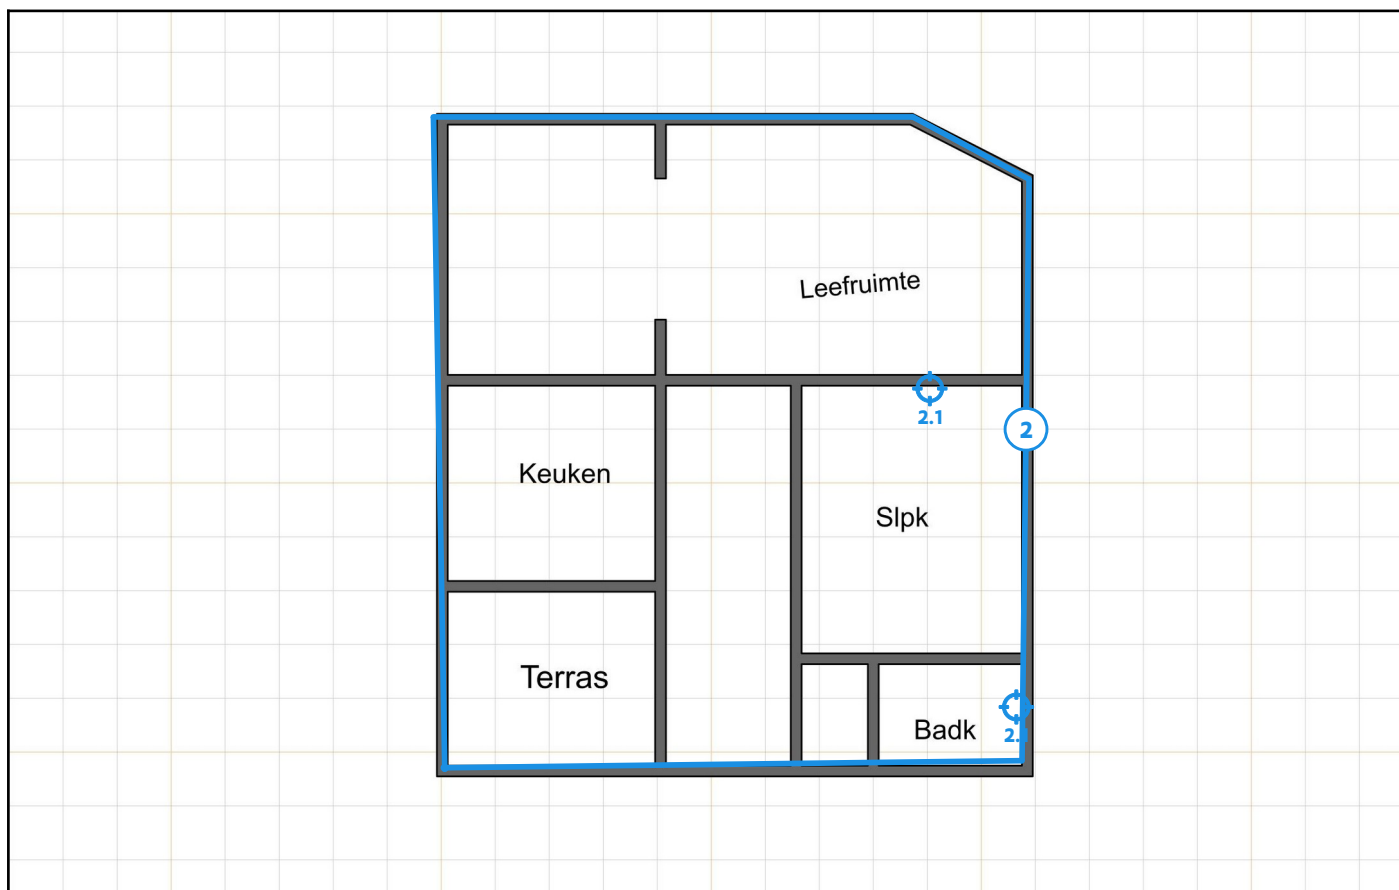
Plan 1.1: schema woning

Beschrijving	Type	Actie
2. Wanden: pleisterwerk.	Geen asbest	-
2.1 Code: 001	Mengmonster	-

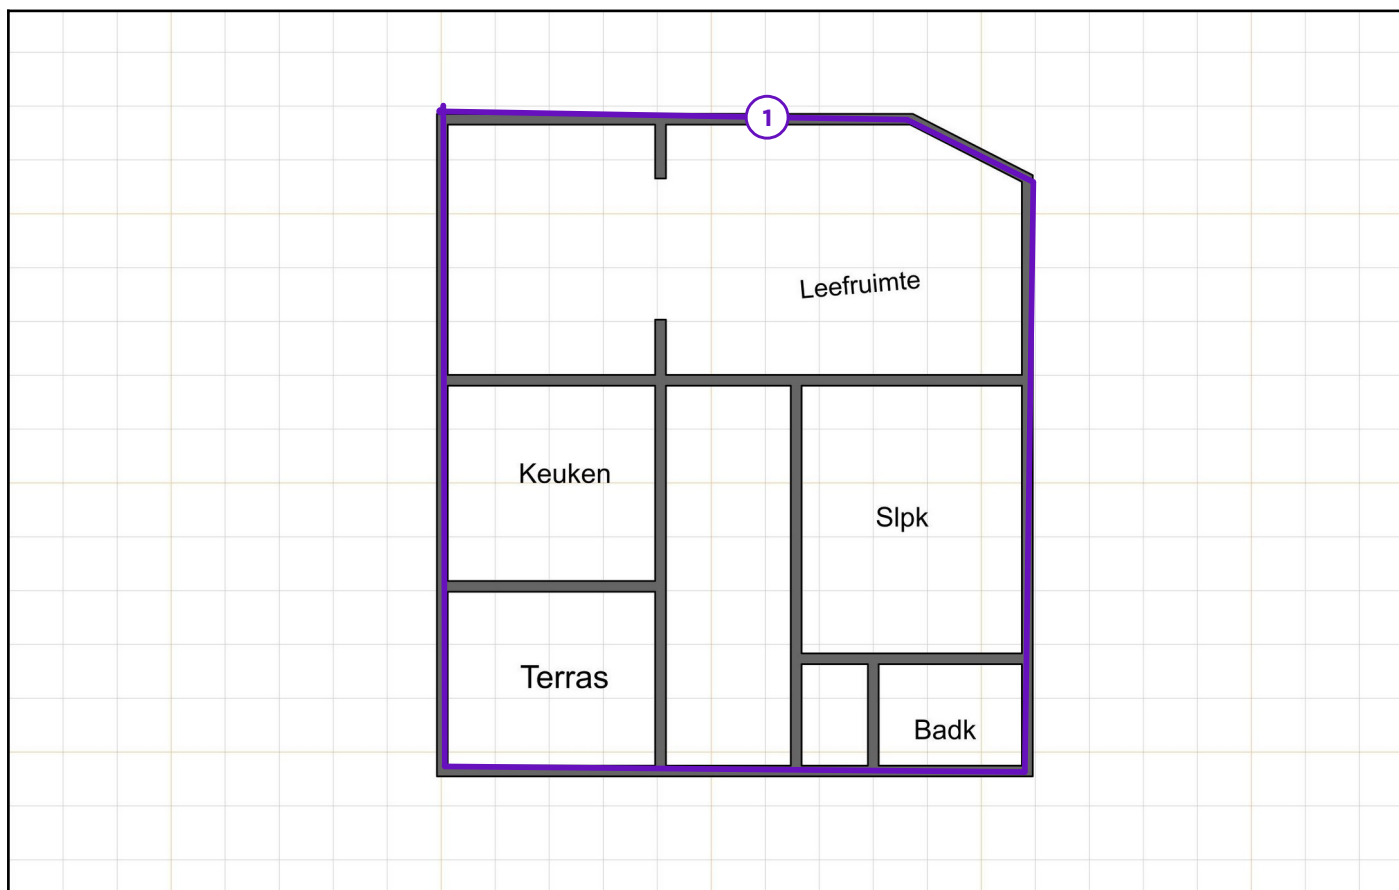
Plan 1.2: schema woning

Beschrijving	Type	Actie
1. plafonds >3,5m	Beperking	-

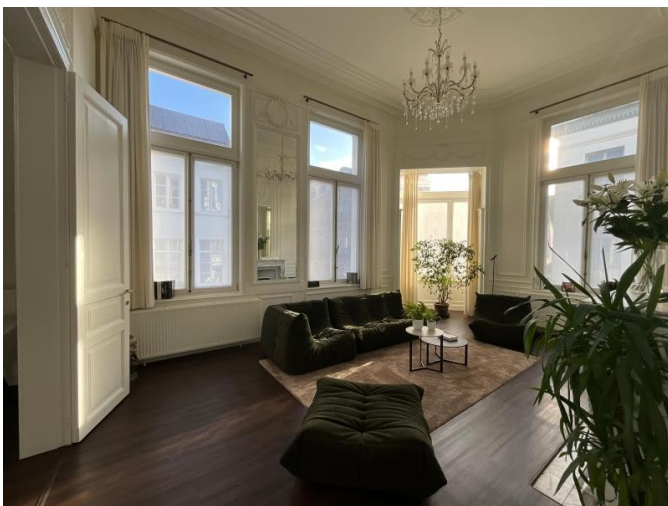
Situeringfoto

Permanente beperking

Reden: Het te onderzoeken materiaal situeert zich hoger dan 3,50 m te rekenen vanaf een veilige ondergrond

Uitleg van de asbestdeskundige: De plafonds zijn hoger dan 3,5m, waardoor er geen stalen werden genomen van het pleisterwerk van het plafond.

Bij gemakkelijk bereikbaarheid dient in acht te worden genomen de plafonds verder te onderzoeken.

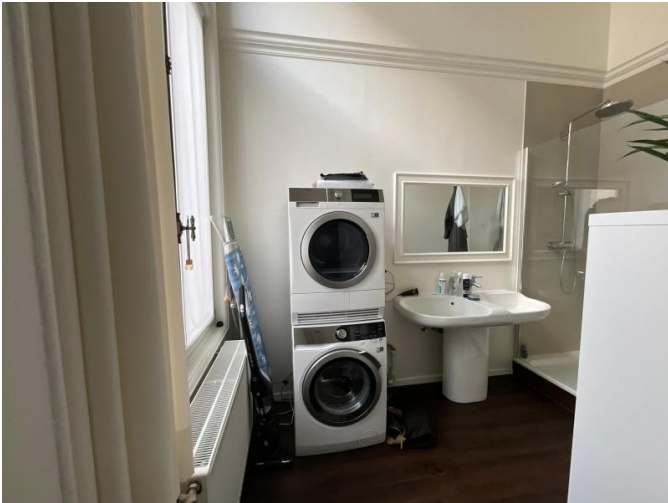
Overzichtsfoto

Fiche 2: Wanden: pleisterwerk.

Geen asbest

#	Type	Referentie	Resultaat
2.1	Mengmonster	001	Geen asbest

Beschrijving	Wanden: pleisterwerk.
Omgeving	Binnen
Primaire drager	Binnenwand
Bindmiddel van materiaal	Gips - kalk

Gebondenheid op basis van bindmiddel	Niet-hechtgebonden
Hoeveelheid (oppervlakte - dikte - aantal)	• 260,00 m ² - 1,00 cm - 1 stuk
Totaal volume	2,60 m ³
Identificatiemethode	Vaststelling met monsternamen
Destructieve handeling voor identificatie	Nee
Opmerking	De vaststelling dat de wanden asbestveilig zijn, is gebaseerd op een beperkt aantal monsterstalen, welke door een erkend labo werden geanalyseerd. Daardoor geeft dit slechts een indicatie van de algemene asbestveilige toestand. Bij sloop of grondige werken en bij het (plaatselijk) verwijderen van het pleisterwerk wordt aangeraden steeds bijkomende stalen te nemen van elke muur.
