# Asbestinventarisatetest

Emiel Lossystraat 92/92, 9040 Gent

Attestnummer : 20230127-000468.000

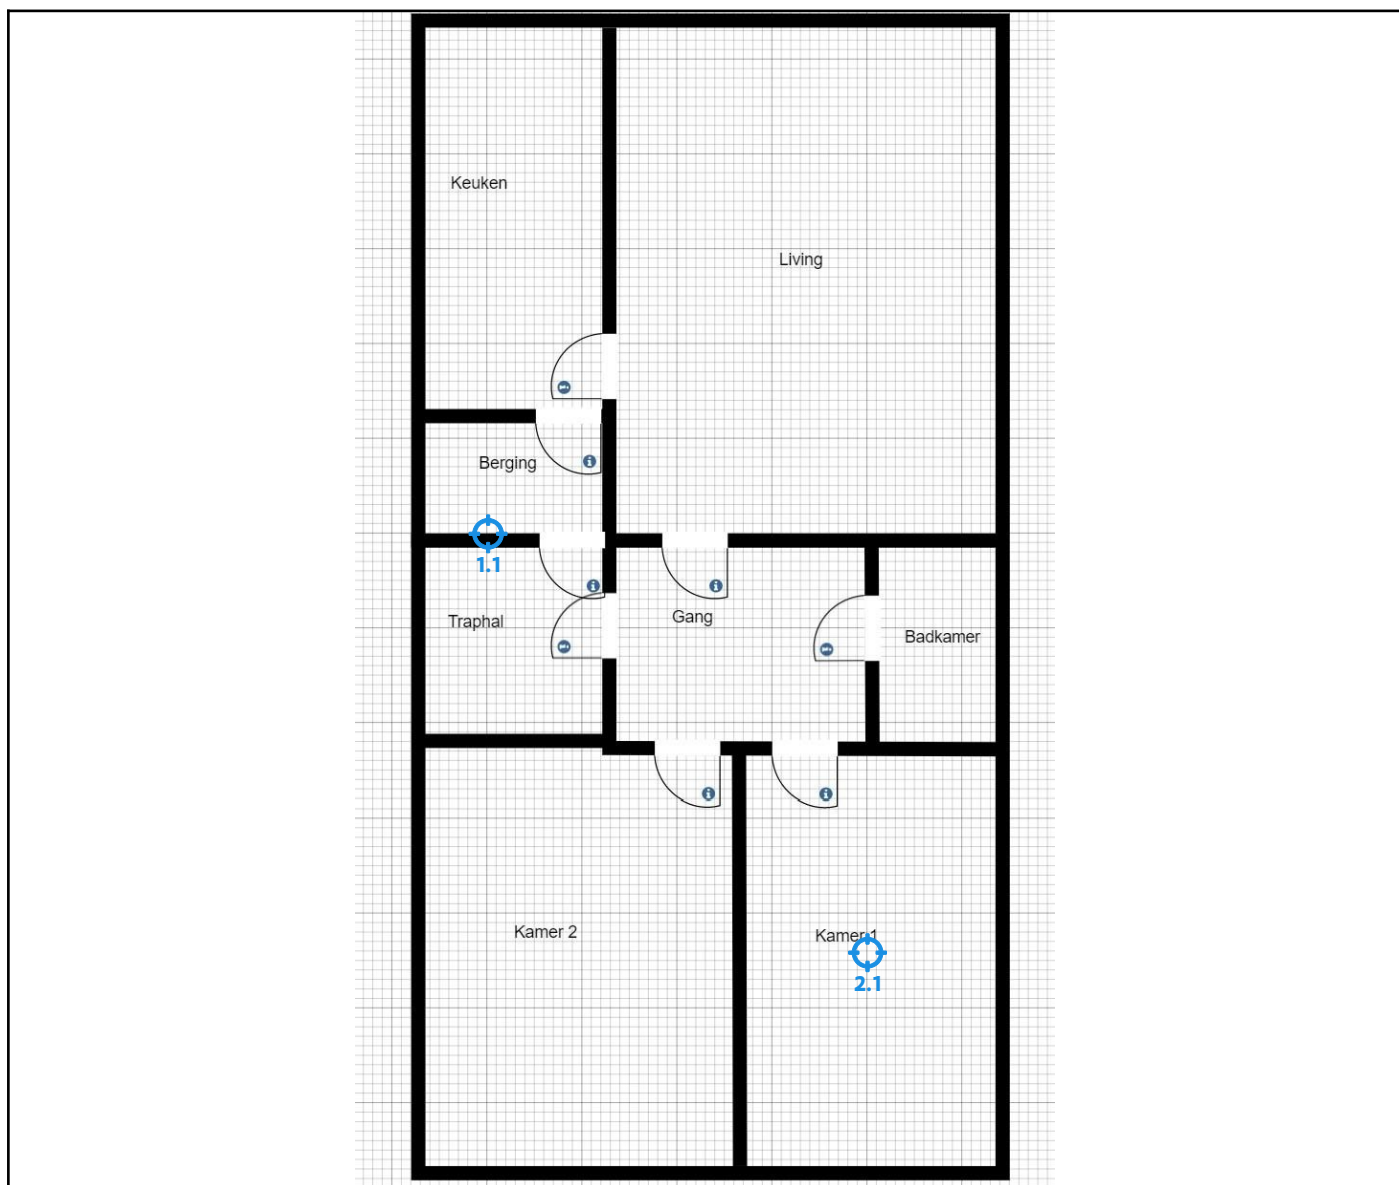
## Plan 1.1: Plan appartementen.

Beschrijving	Type	Actie
1. Pleisterwerk muur	Geen asbest	-
1.1 Code: ID2	Puntmonster	-
2. pleisterwerk plafond	Geen asbest	-
2.1 Code: ID1	Puntmonster	-

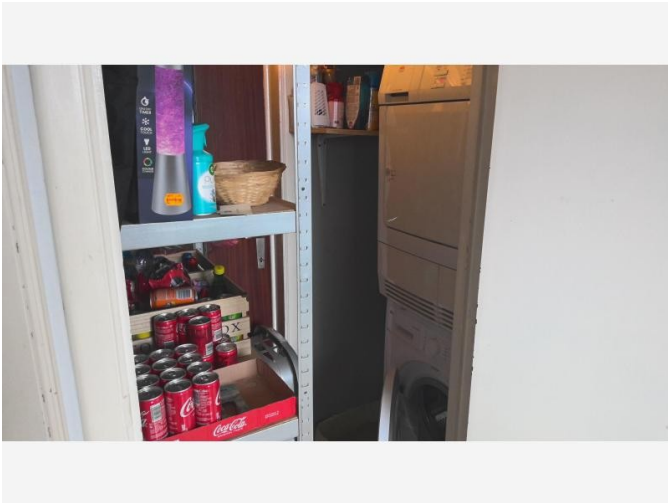
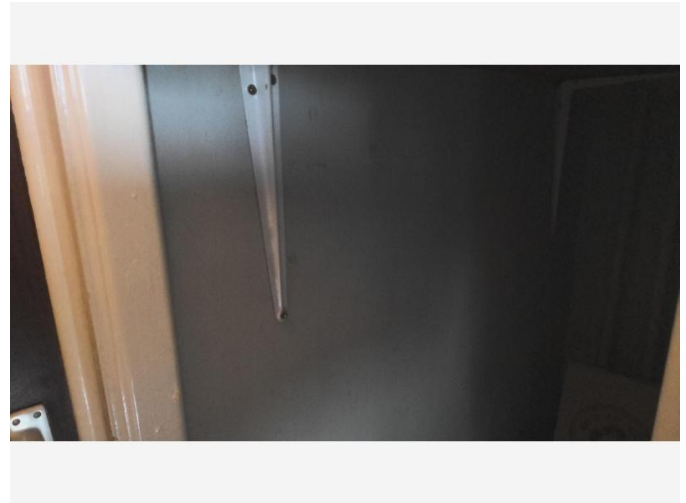
Overzichtsfoto

Geen asbest

#	Type	Referentie	Resultaat
1.1	Puntmonster	ID2	Geen asbest

Beschrijving	Pleisterwerk muur
Omgeving	Binnen
Primaire drager	Binnenwand
Bindmiddel van materiaal	Gips - kalk

<b>Gebondenheid op basis van bindmiddel</b>	Niet-hechtgebonden
<b>Hoeveelheid (oppervlakte - dikte - aantal)</b>	• 60,00 m <sup>2</sup> - 0,50 cm - 1 stuk
<b>Totaal volume</b>	0,30 m <sup>3</sup>
<b>Identificatiemethode</b>	Vaststelling met monstername
<b>Destructieve handeling voor identificatie</b>	Nee

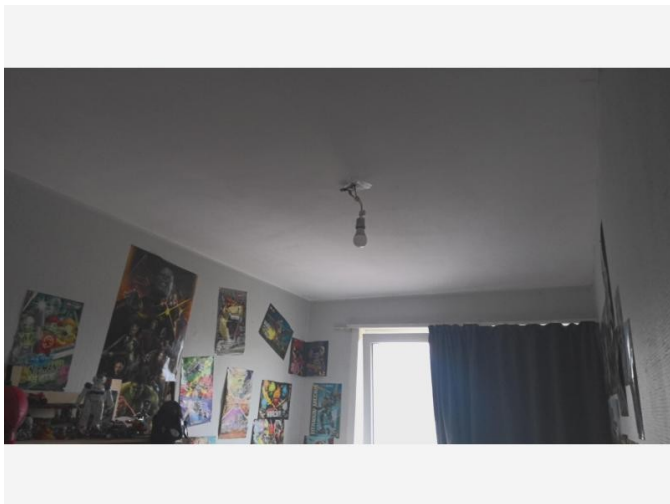
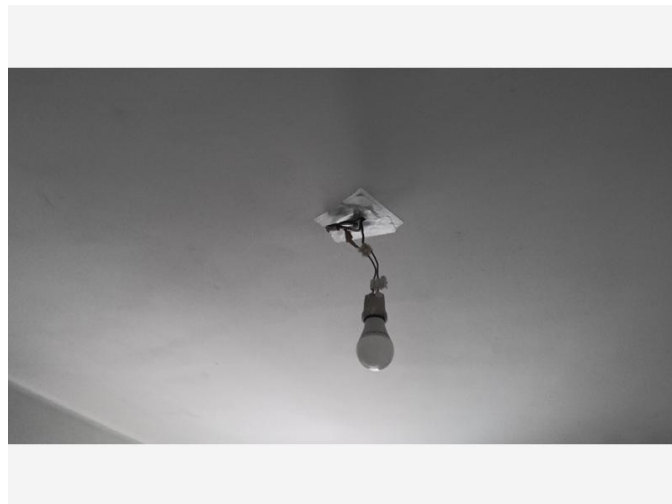
## Fiche 2: pleisterwerk plafond

Geen asbest

#	Type	Referentie	Resultaat
2.1	Puntmonster	ID1	Geen asbest

Beschrijving	pleisterwerk plafond
Omgeving	Binnen
Primaire drager	Binnenwand
Bindmiddel van materiaal	Gips - kalk

<b>Gebondenheid op basis van bindmiddel</b>	Niet-hechtgebonden
<b>Hoeveelheid (oppervlakte - dikte - aantal)</b>	• 50,00 m <sup>2</sup> - 0,50 cm - 1 stuk
<b>Totaal volume</b>	0,25 m <sup>3</sup>
<b>Identificatiemethode</b>	Vaststelling met monstername
<b>Destructieve handeling voor identificatie</b>	Nee
