Asbestinventarisatetest

Aaigemstraat 142, 9000 Gent

Attestnummer : **20240605-000192.000**

Zone 1: Hoofdgebouw

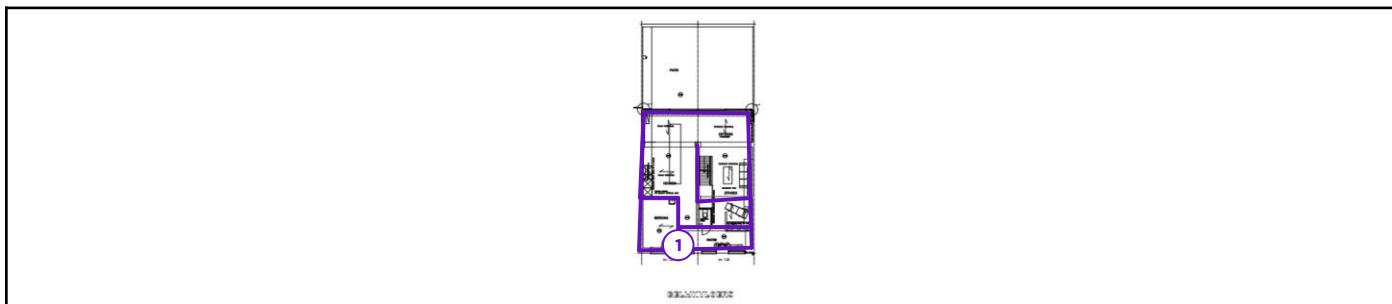
Plan 1.1: 0- 142

Beschrijving	Type	Actie
1. Pleisterwerk muren	Advies	-

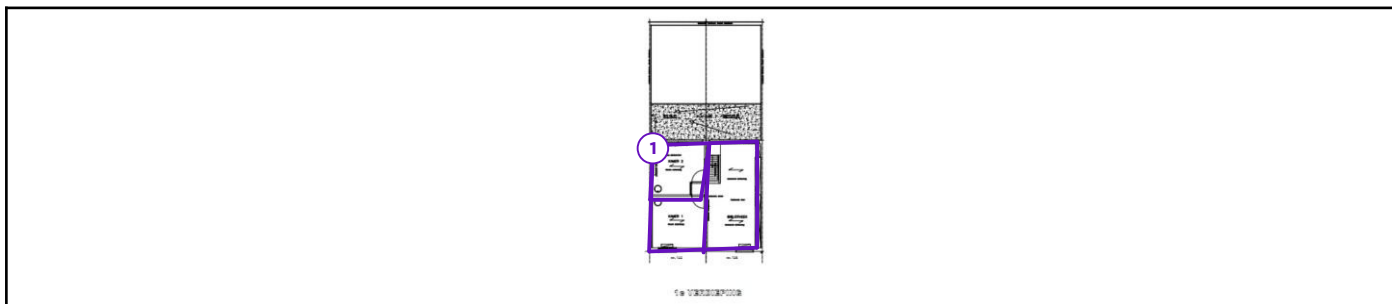
Plan 1.2: 1- 142

Beschrijving	Type	Actie
1. Pleisterwerk muren	Advies	-

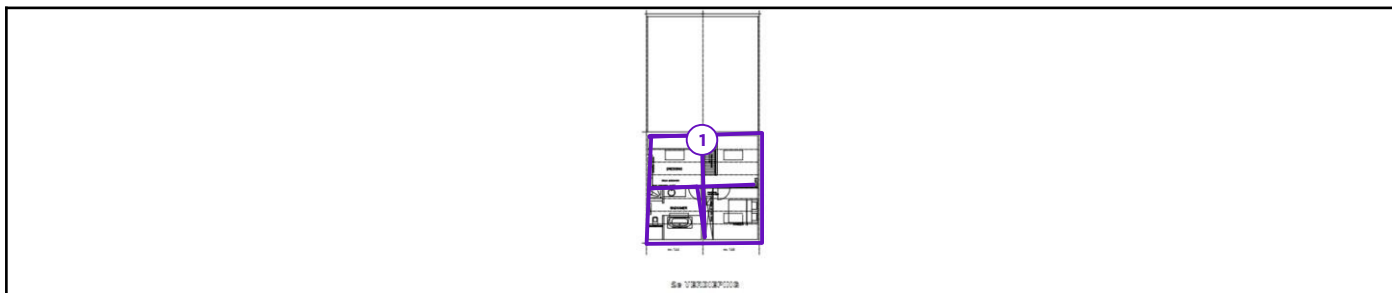
Plan 1.3: 2- 142

Beschrijving	Type	Actie
1. Pleisterwerk muren	Advies	-

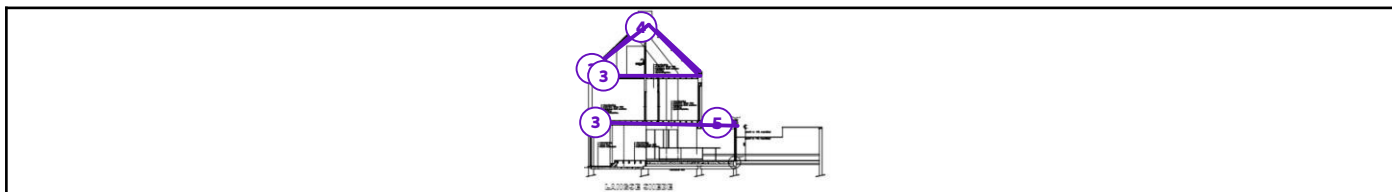
Plan 1.4: doorsnede

Beschrijving	Type	Actie
3. plafond	Advies	-
4. Dak	Advies	-
5. roofing	Advies	-

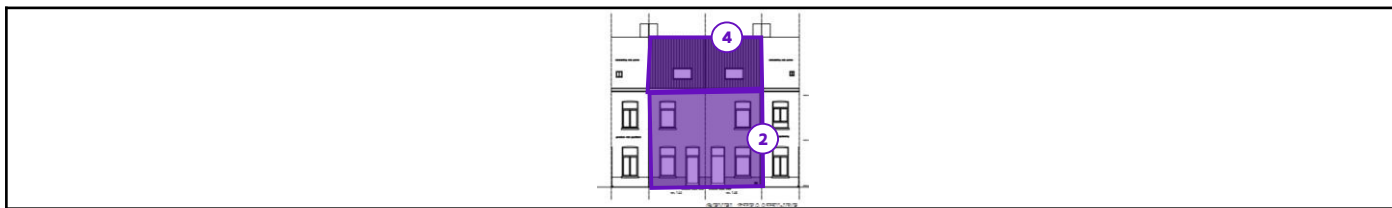
Plan 1.5: voorgevel

Beschrijving	Type	Actie
2. Gevel	Advies	-
4. Dak	Advies	-

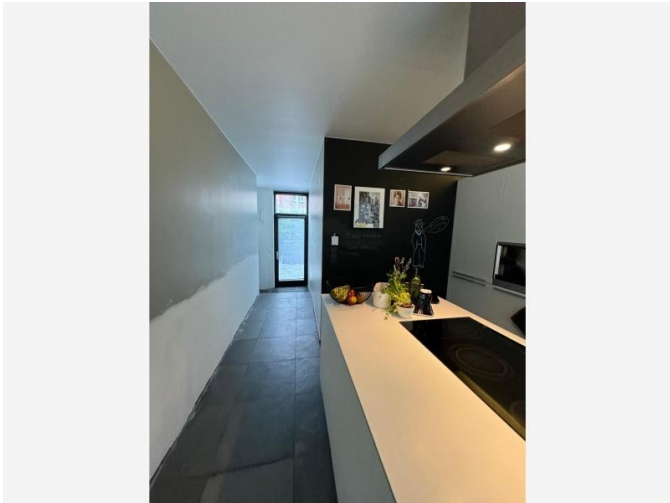
Pleisterwerk muur werd volledig vervangen.

Deze is niet-asbestverdacht. (Bewijsdocumenten werden bijgevoegd)

Identificatiemethode	Vaststelling & expertise (niet-asbestverdacht)
----------------------	--

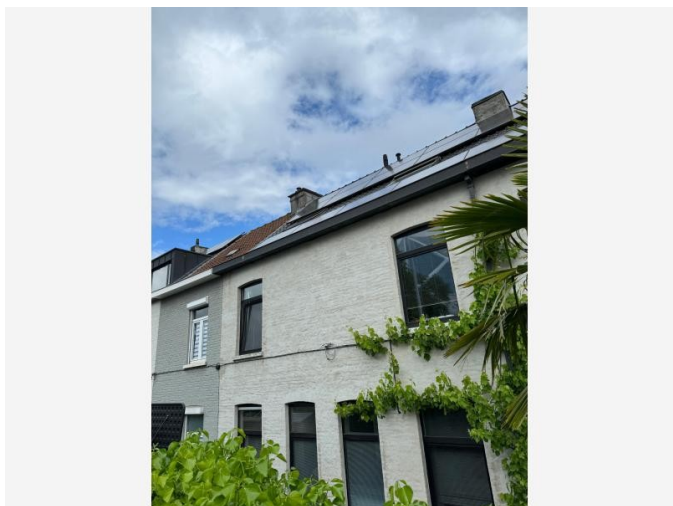
Gevel bestaat uit een grijze cementering, niet uit crepi.

Identificatiemethode	Vaststelling & expertise (niet-asbestverdacht)
----------------------	--

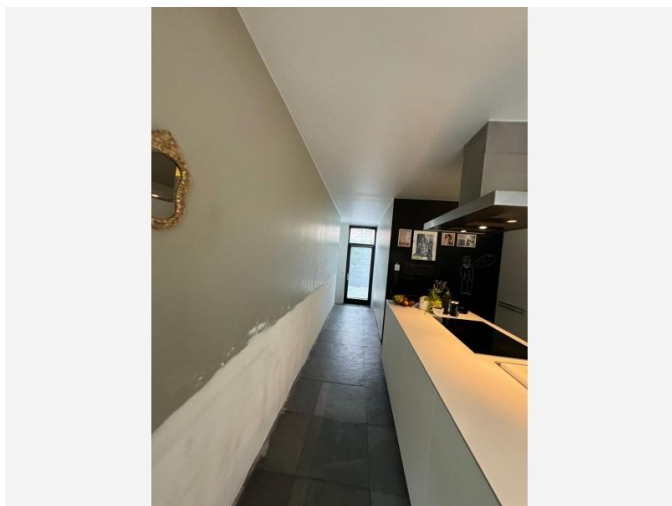
Plafond bestaat doorheen de gehele woning uit gipskartonplaten.

Identificatiemethode	Vaststelling & expertise (niet-asbestverdacht)
----------------------	--

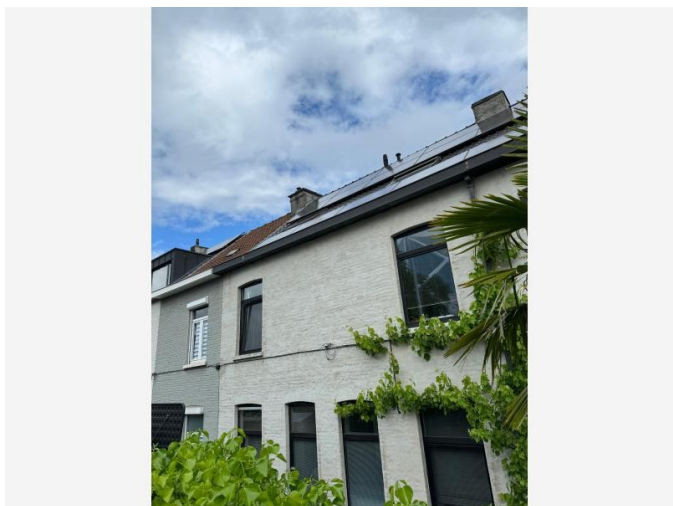
Het dak bestaat uit niet-asbestverdachte dakpannen.

Identificatiemethode	Vaststelling & expertise (niet-asbestverdacht)
----------------------	--

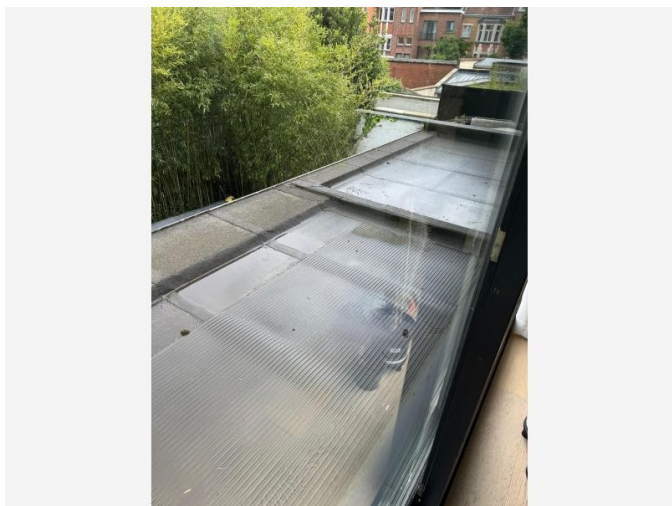
Plat dak werd volledig vernieuwd.

Factuur werd bijgevoegd als bewijsdocument.

Identificatiemethode	Vaststelling & expertise (niet-asbestverdacht)
----------------------	--
