Asbestinventarisatetest

Nieuwbrugkaai 63, 9000 Gent

Attestnummer : 20230710-000012.000

Uitgegeven op : 10.07.2023

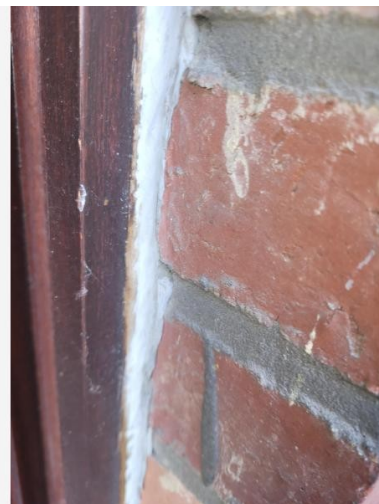
Overzichtsfoto

Detailfoto

Eindbeoordeling materiaalrisico	Laag materiaalrisico en/of verlaagde kans op vezelvrijgave
---------------------------------	--

Gebondenheid	Categorie 1: hechtgebonden in oorsprong
Asbestsoort (vezeltype)	Alleen chrysotiel
Asbestconcentratie	Laag (< 50%)
Afschermingsgraad van het gehele materiaal	Geheel of deels vrij aan de buitenlucht
Toestand van het materiaal	Licht beschadigd, licht verweerd. Intact materiaal type Pical – asbestboard of categorie III 'gebondenheid'

Beschrijving	Mastiek schrijnwerk-metselwerk
Omgeving	Buiten
Primaire drager	Wandopening verticaal (raam, deur, ...)
Asbestmateriaal	In-situ afwerkingslagen - Pasta, stopverf, voegsel, stopsel, vulsel, mastiek, kitten, ...
Bindmiddel van asbestmateriaal	Kitten, mastiek, pasta
Gebondenheid op basis van bindmiddel	Hecht
Hoeveelheid (gewicht - aantal)	<ul style="list-style-type: none">• 1,00 kg - 1 stuk
Totaal gewicht	1,00 kg
Eenvoudig bereikbaar	Ja
Bevestigingswijze	<ul style="list-style-type: none">• Verlijmd, ingegoten, versmeerd

Identificatiemethode	Vaststelling met bewijsdocument, zonder monstername
Destructieve handeling voor identificatie	Nee

Het asbestmateriaal valt onder de mijlpaal van 2040.

Zorgvuldig beheren

- Zorg voor een veilig beheer. Vermijd het beschadigen van het asbestmateriaal. Controleer de toestand jaarlijks op wijzigingen.
- Zorg voor een veilig beheer en verwijder dit asbestmateriaal wanneer het bij werken eenvoudig bereikbaar wordt. Controleer de toestand jaarlijks op wijzigingen.

- Eenvoudige handelingen: enkel door erkend asbestverwijderaar
Het verwijderen creëert een risico voor emissie van asbestvezels aan de buitenlucht. Het is aanbevolen om het mastiek te verwijderen bij het vervangen van de ramen.

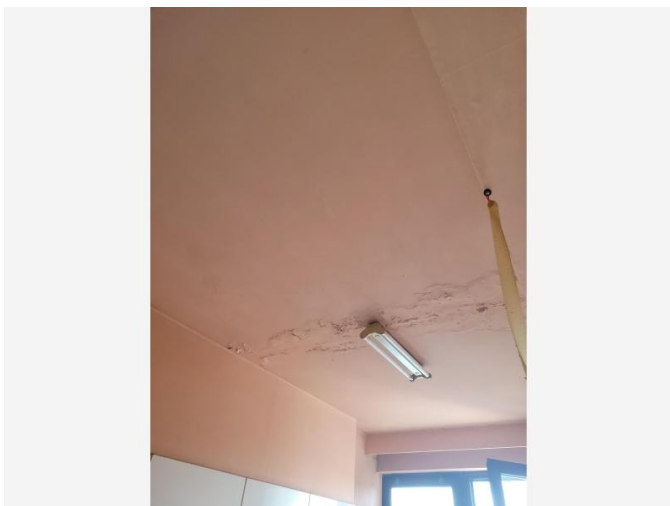
Fiche 4: Pleisterwerk plafond

Overzichtsfoto

Detailfoto

Geen asbest

Beschrijving	Pleisterwerk plafond
Omgeving	Binnen
Primaire drager	Plafond
Bindmiddel van materiaal	Gips - kalk
Gebondenheid op basis van bindmiddel	Niet-hechtgebonden
Identificatiemethode	Vaststelling met bewijsdocument, zonder monstername
Destructieve handeling voor identificatie	Nee
