# Asbestinventarisatetest

Afsneesedijkweg 1, 9031 Gent

Attestnummer : 20240315-000022.000

Uitgegeven op : 15.03.2024

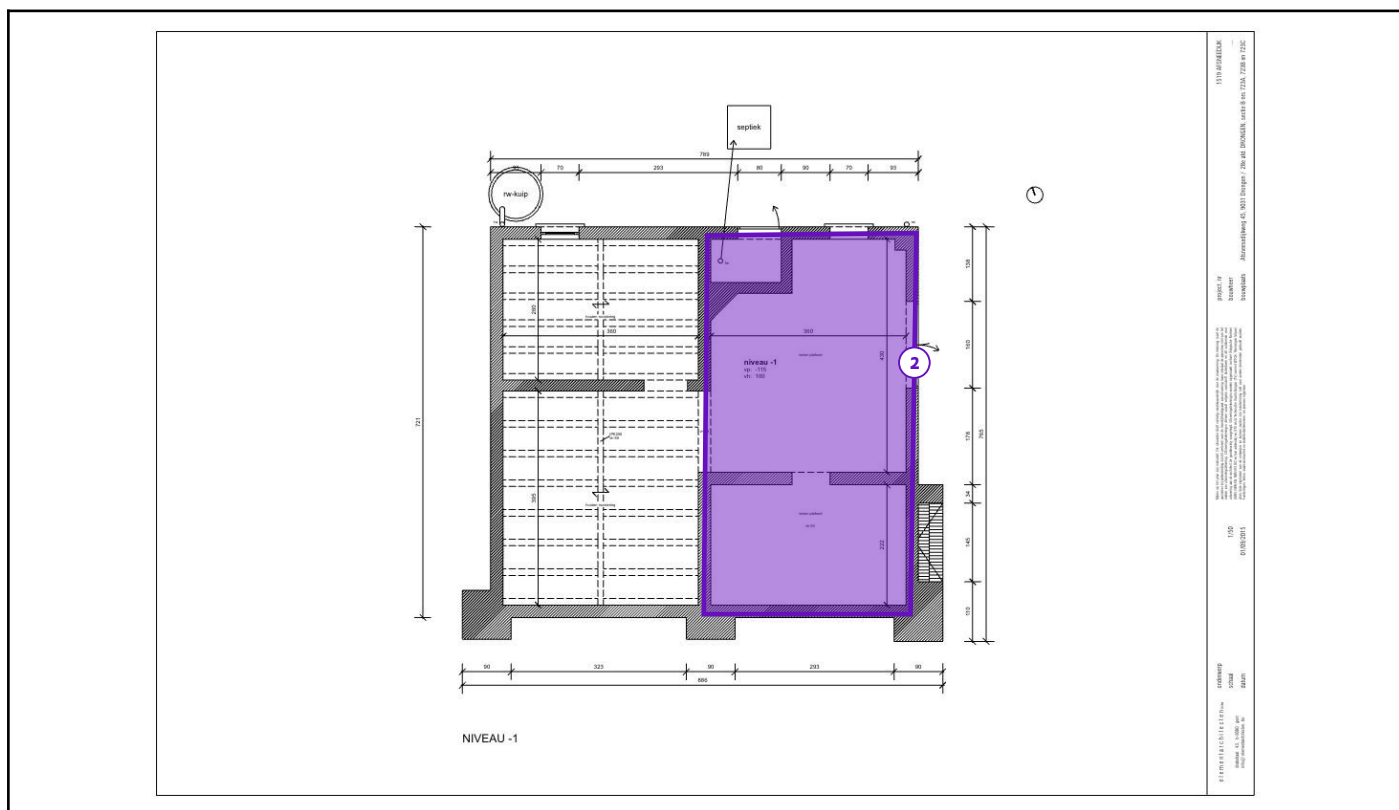
# Plan 1.1: -1

Beschrijving	Type	Actie
2. kruipruimte	Beperking	-

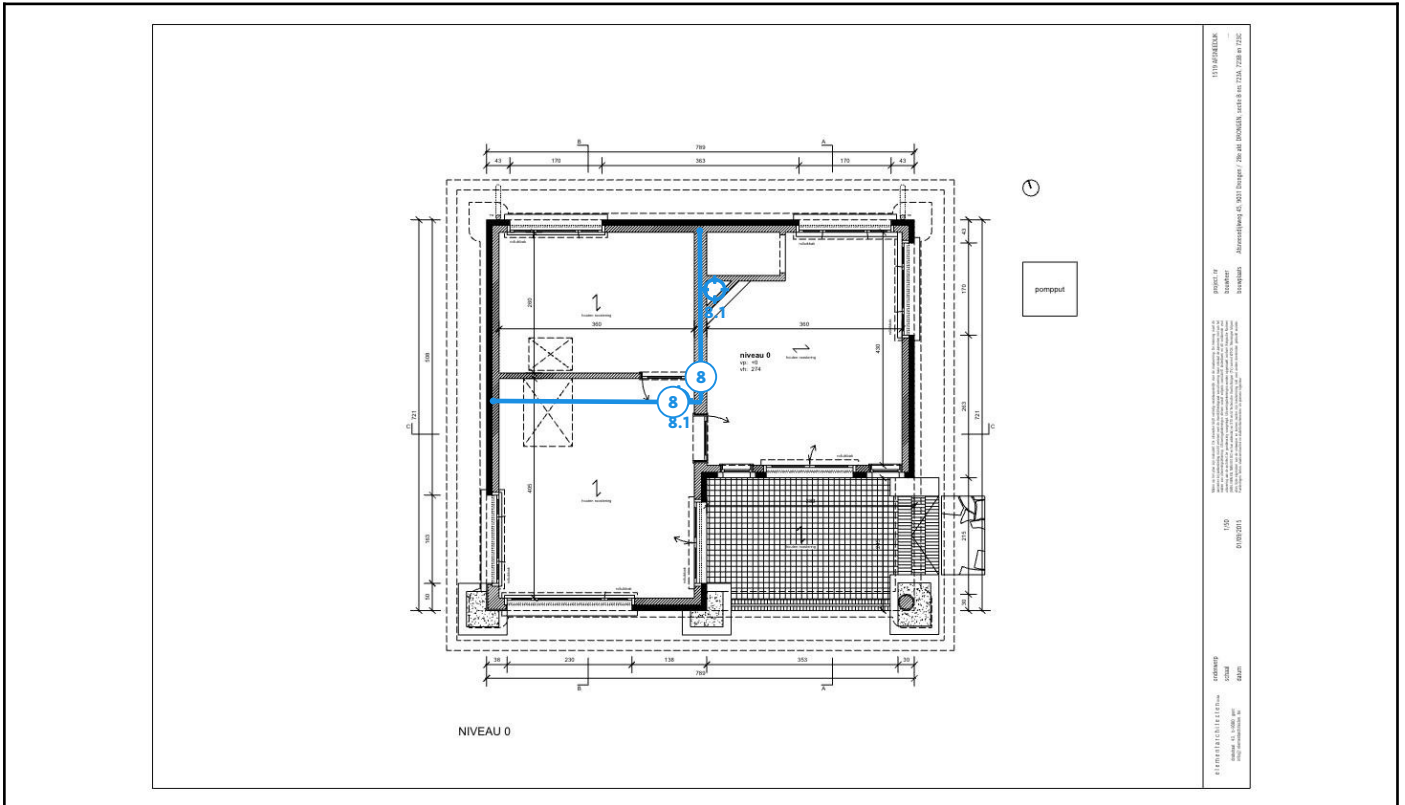
# Plan 1.2: +0

Beschrijving	Type	Actie
8. Wanden: pleisterwerk	Geen asbest	-
8.1 Code: 001	Mengmonster	-

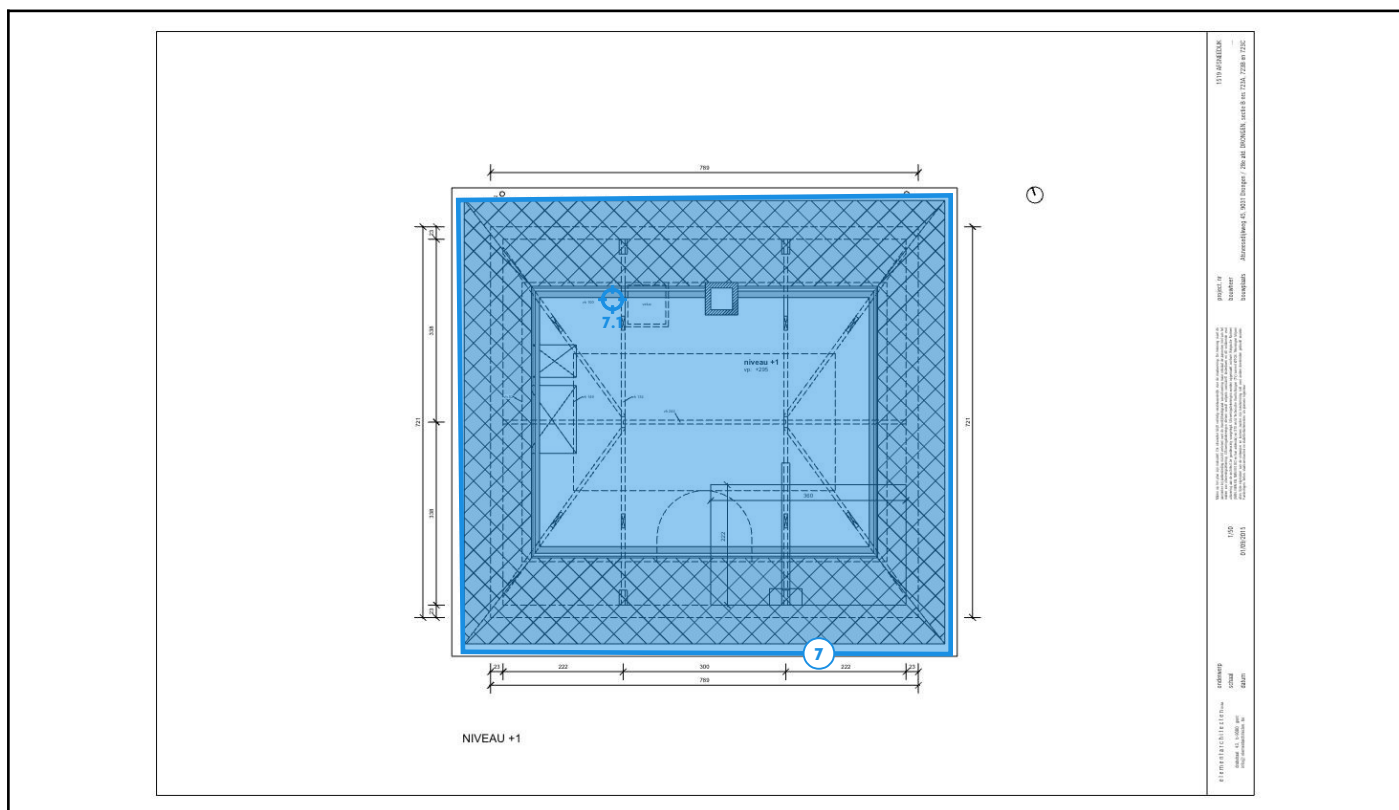
## Plan 1.8: +1

Beschrijving	Type	Actie
7. Dak: leien	Geen asbest	-
7.1 Code: 003	Puntmonster	-

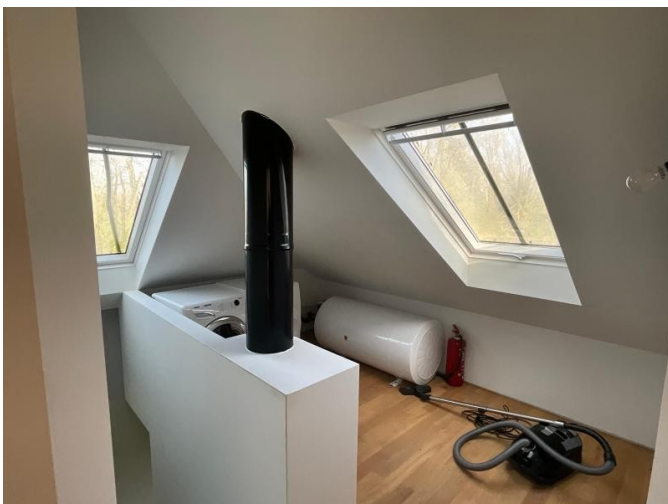
Situeringfoto

**Reden:** Er is geen volledige risicobeoordeling mogelijk

**Uitleg van de asbestdeskundige:** Daar het dak langs de binnenkant volledig afgewerkt is en langs de buitenkant bekleed is met genagelde leien, is het binnen het wettelijk kader van dit onderzoek niet mogelijk om het onderdak te inspecteren. Bij renovatie of verbouwing wordt aangeraden om het onderdak na te kijken en bij twijfel bijkomende staalnames uit te voeren.

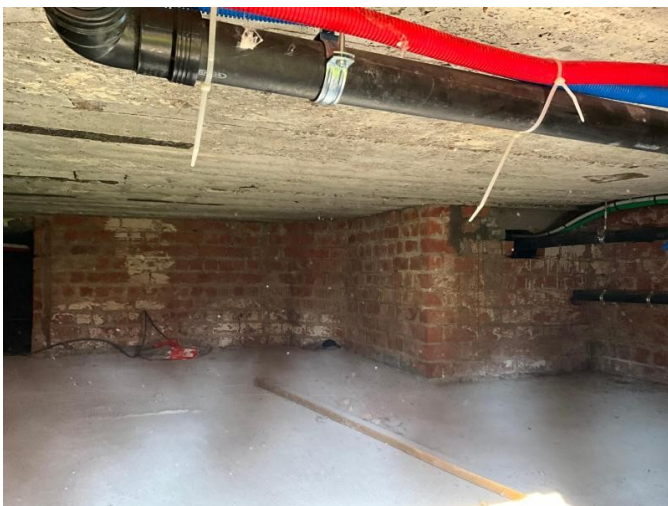
Situeringfoto

**Reden:** kruipruimte niet toegankelijk

**Uitleg van de asbestdeskundige:** Hoogte van de kruipruimte is lager dan 1,50 meter.

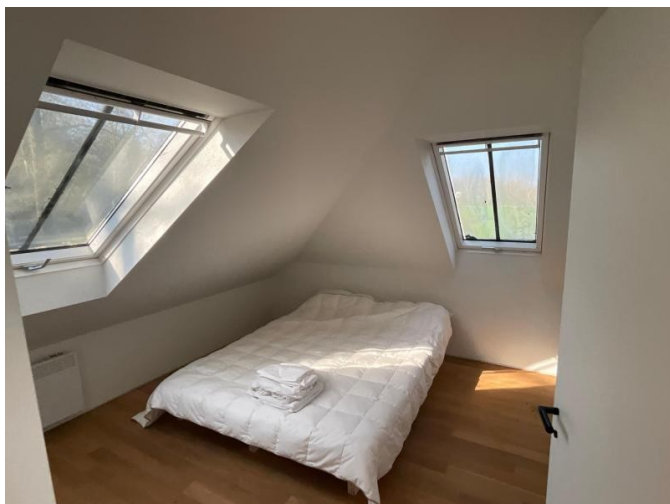
Vrije foto

Verschillende plafonds bestaan uit gipskartonbeplating. Binnen het kader van een niet-destructief onderzoek konden de achterliggende lagen niet worden geanalyseerd. Enkel door deze te verwijderen of door een destructief onderzoek kunnen de achterliggende lagen geanalyseerd worden. Bij vernieuwing van deze binnenschil wordt aanbevolen om nieuw monstername te laten nemen.

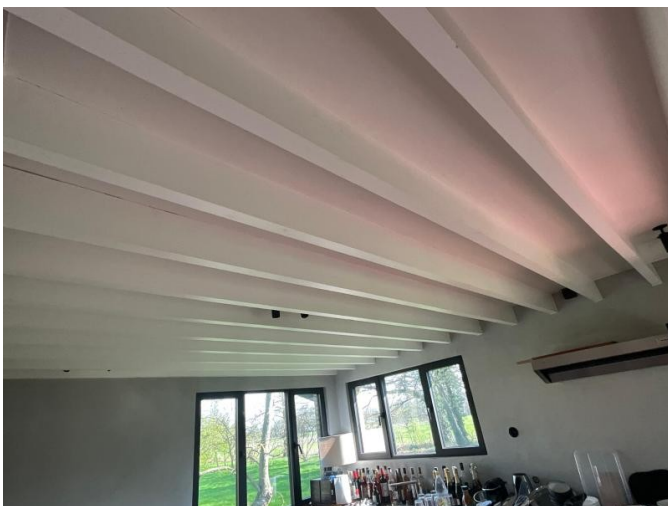
Vrije foto

Verskillende plafonds bestaan uit houten roosterings en beplatingen. Binnen het kader van een niet-destructief onderzoek konden de achterliggende lagen niet worden geanalyseerd. Enkel door deze te verwijderen of door een destructief onderzoek kunnen de achterliggende lagen geanalyseerd worden. Bij vernieuwing van deze binnenschil wordt aanbevolen om nieuw monsternamen te laten nemen.

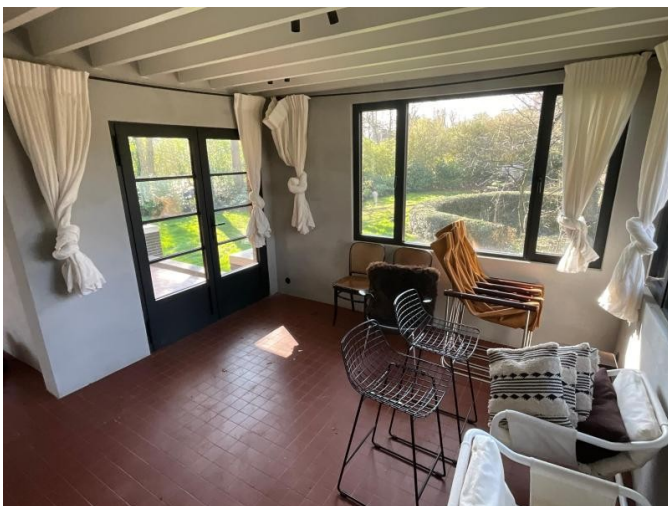
Vrije foto

Deze woontiteit werd in 2015 zeer grondig verbouwd waarbij het zichtbare gedeelte van oa de vloeren, het pleisterwerk en de plafonds vernieuwd werden waardoor bij huidig niet-destructief onderzoek geen zichtbare asbest verdachte toepassingen werden vastgesteld. Dit neemt niet weg dat er onder of achter bestaande constructies nog oude asbest toepassingen aanwezig kunnen zijn. Een volledig uitsluitel kan enkel via een aanvullend destructief onderzoek.

Bij eventuele verdere verbouwingen of aanpassingen wordt aanbevolen om steeds een voorafgaandelijk destructief onderzoek van de te verbouwen onderdelen te laten opmaken.

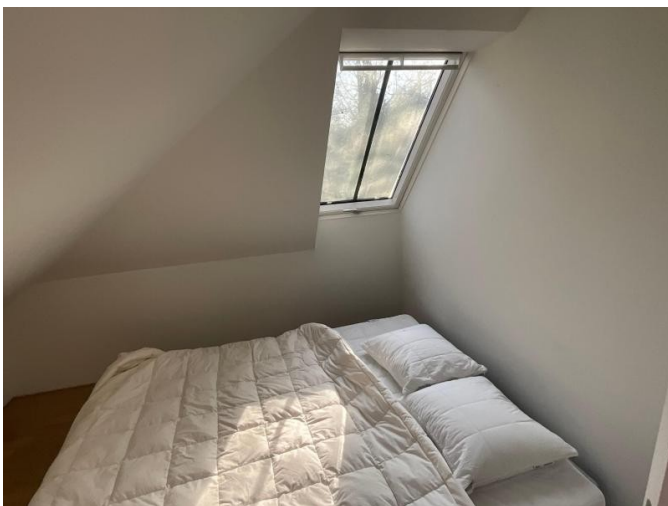
Vrije foto

Verschillende wanden bestaan uit gipskartonbeplating. Binnen het kader van een niet-destructief onderzoek konden de achterliggende lagen niet worden geanalyseerd. Enkel door deze te verwijderen of door een destructief onderzoek kunnen de achterliggende lagen geanalyseerd worden. Bij vernieuwing van deze binnenschil wordt aanbevolen om nieuw monstername te laten nemen.

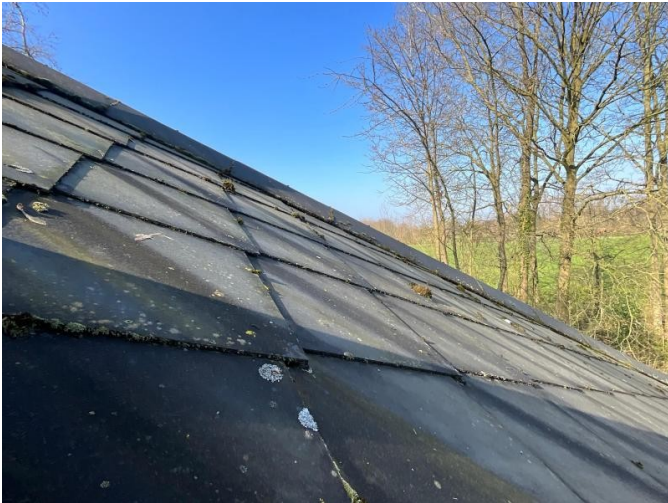
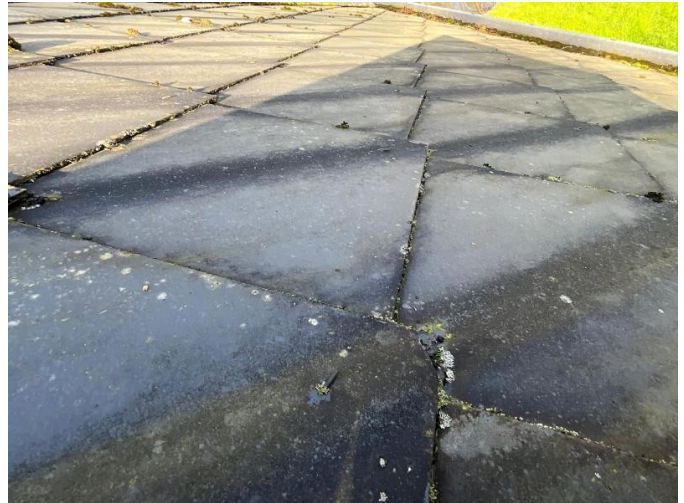
## Fiche 7: Dak: leien

Geen asbest

#	Type	Referentie	Resultaat
7.1	Puntmonster	003	Geen asbest

Beschrijving	Dak: leien
Omgeving	Buiten
Primaire drager	Schuin dak
Bindmiddel van materiaal	Cement
