Asbestinventarisatetest

Sint-Michielsstraat 27/0301, 9000 Gent

Attestnummer : 20241003-000391.000

Uitgegeven op : 03.10.2024

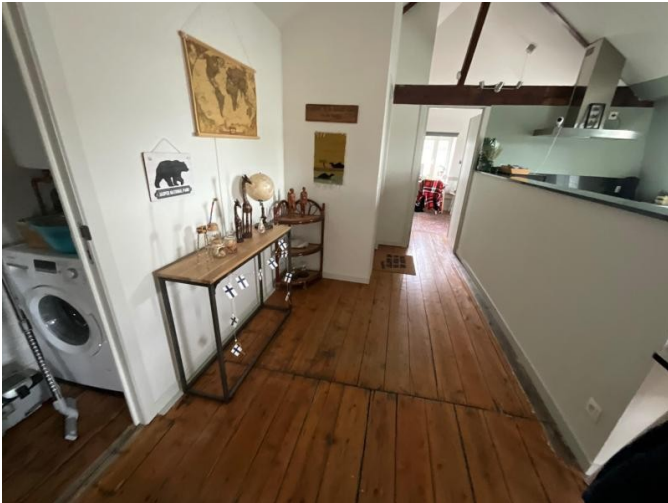
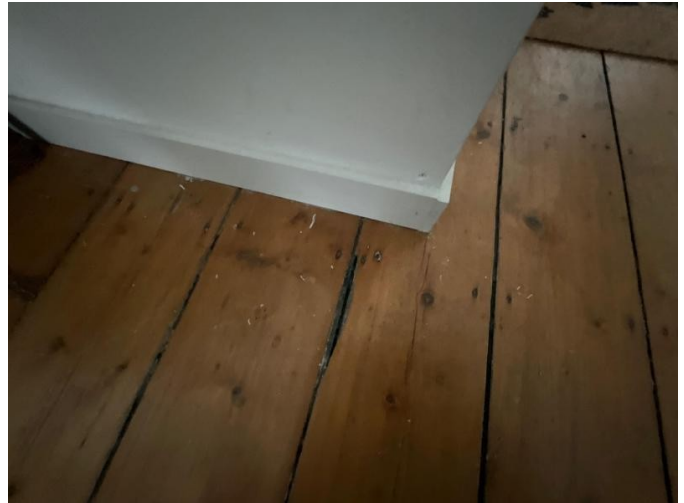
Fiche 1: Wanden: pleisterwerk.

Geen asbest

Overzichtsfoto

Detailfoto

#	Type	Referentie	Resultaat
1.1	Mengmonster	001	Geen asbest

Beschrijving	Wanden: pleisterwerk.
Omgeving	Binnen
Primaire drager	Binnenwand
Bindmiddel van materiaal	Gips - kalk
Gebondenheid op basis van bindmiddel	Niet-hechtgebonden
Hoeveelheid (oppervlakte - dikte - aantal)	• 140,00 m ² - 1,00 cm - 1 stuk
Totaal volume	1,40 m ³
Identificatiemethode	Vaststelling met monsternamen
Destructieve handeling voor identificatie	Nee
Opmerking	De vaststelling dat de wanden asbestveilig zijn, is gebaseerd op een beperkt aantal monsterstalen, welke door een erkend labo werden geanalyseerd. Daardoor geeft dit slechts een indicatie van de algemene asbestveilige toestand. Bij sloop of grondige werken en bij het (plaatselijk) verwijderen van het pleisterwerk wordt aangeraden steeds bijkomende stalen te nemen van elke muur.
