Asbestinventarisatetest

Diksmuidestraat 7, 9000 Gent

Attestnummer : 20240711-000319.000

Zone 1: Hoofdgebouw

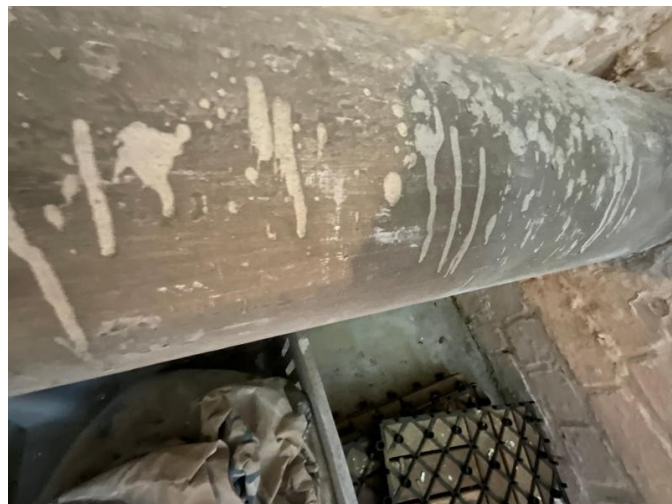
Overzichtsfoto

Detailfoto

Eindbeoordeling materiaalrisico	Verhoogd materiaalrisico en/of verhoogde kans op vezelvrijgave
---------------------------------	--

Gebondenheid	Categorie 1: hechtgebonden in oorsprong
Asbestsoort (vezeltype)	Crocidoliet aanwezig
Asbestconcentratie	Laag (< 50%)
Afschermingsgraad van het gehele materiaal	Geheel of deels (ook) vrij aan de binnenlucht
Toestand van het materiaal	Licht beschadigd, licht verweerd. Intact materiaal type Pical – asbestboard of categorie III 'gebondenheid'

Beschrijving	Uitrusting: cementgebonden buizen
Omgeving	Binnen
Primaire drager	Binnenwand
Asbestmateriaal	Buis, koker, leiding, pijp, doorvoer
Bindmiddel van asbestmateriaal	Cement
Gebondenheid op basis van bindmiddel	Hecht
Hoeveelheid (lengte - omtrek - dikte - aantal)	<ul style="list-style-type: none">• 6,00 m - 80,00 cm - 1,00 cm - 1 stuk
Totaal volume	0,048 m ³
Eenvoudig bereikbaar	Ja
Bevestigingswijze	<ul style="list-style-type: none">• Geklemd
Identificatiemethode	Vaststelling zonder monsternamen
Destructieve handeling voor identificatie	Nee

Verwijderen

- Zorg voor een veilig beheer. Vermijd het beschadigen van het asbestmateriaal. Controleer de toestand jaarlijks op wijzigingen.

- Eenvoudige handelingen: mag via doe-het-zelf of door werknemer(s) met opleidingsattest eenvoudige handelingen
Indien u dit als doe-het-zelver zelf wenst te verwijderen dient u de nodige voorzorgsmaatregelen te nemen:

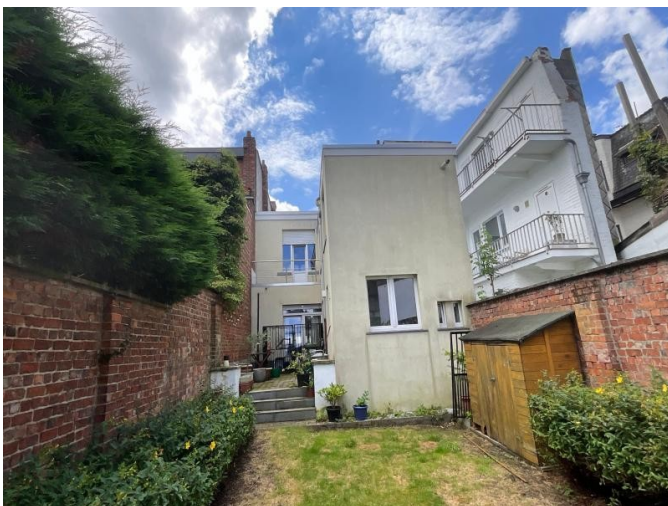
Situeringfoto

Permanente beperking

Reden: Het te onderzoeken materiaal situeert zich hoger dan 3,50 m te rekenen vanaf een veilige ondergrond

Uitleg van de asbestdeskundige: Daar het dak hoger is dan 3,5 meter boven grondniveau is, valt het onderzoek van dit dak buiten het wettelijk kader van de inspectie. Bij renovatie of verbouwing wordt aangeraden om het dak na te kijken en staalnames te laten uitvoeren.

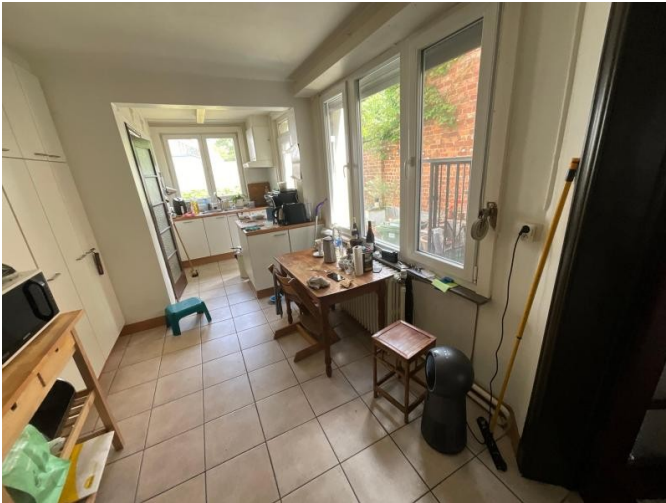
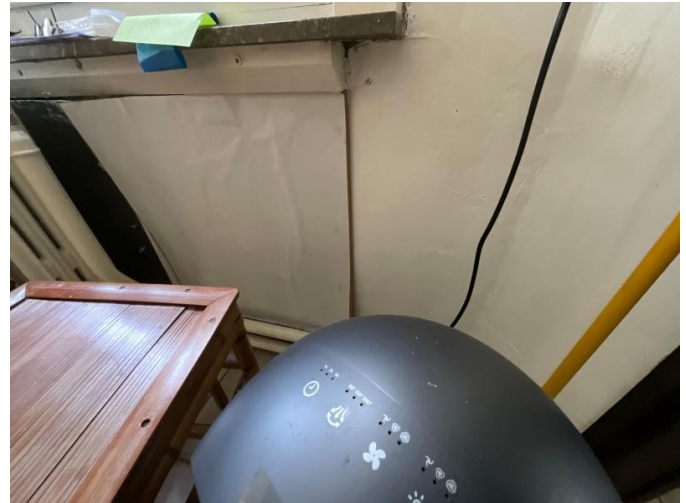
Fiche 3: Wanden: pleisterwerk

Overzichtsfoto

Detailfoto

Geen asbest

#	Type	Referentie	Resultaat
3.1	Mengmonster	001	Geen asbest

Beschrijving	Wanden: pleisterwerk
Omgeving	Binnen
Primaire drager	Binnenwand
Bindmiddel van materiaal	Gips - kalk
Gebondenheid op basis van bindmiddel	Niet-hechtgebonden
Hoeveelheid (oppervlakte - dikte - aantal)	• 280,00 m ² - 1,00 cm - 1 stuk
Totaal volume	2,80 m ³
Identificatiemethode	Vaststelling met monsternamen
Destructieve handeling voor identificatie	Nee
Opmerking	De vaststelling dat de wanden asbestveilig zijn, is gebaseerd op een beperkt aantal monsterstalen, welke door een erkend labo werden geanalyseerd. Daardoor geeft dit slechts een indicatie van de algemene asbestveilige toestand. Bij sloop of grondige werken en bij het (plaatselijk) verwijderen van het pleisterwerk wordt aangeraden steeds bijkomende stalen te nemen van elke muur.

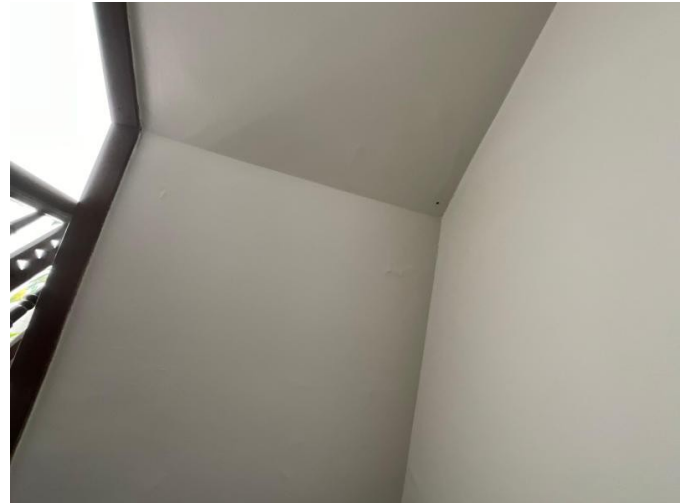
Fiche 4: Plafonds: pleisterwerk

Overzichtsfoto

Detailfoto

Geen asbest

#	Type	Referentie	Resultaat
4.1	Mengmonster	002	Geen asbest

Beschrijving	Plafonds: pleisterwerk
Omgeving	Binnen
Primaire drager	Plafond
Bindmiddel van materiaal	Gips - kalk
Gebondenheid op basis van bindmiddel	Niet-hechtgebonden
Hoeveelheid (oppervlakte - dikte - aantal)	• 140,00 m ² - 1,00 cm - 1 stuk
Totaal volume	1,40 m ³
Identificatiemethode	Vaststelling met monsternamen
Destructieve handeling voor identificatie	Nee
Opmerking	De vaststelling dat de plafondbeploistering asbestveilig is, is gebaseerd op een beperkt aantal monsterstalen, welke door een erkend labo werden geanalyseerd. Dit geeft slechts een indicatie van de algemene asbestveilige toestand. Bij sloop of grondige werken en bij het (plaatselijk) verwijderen van het pleisterwerk wordt aangeraden steeds bijkomende stalen te nemen van elk plafond.
