Asbestinventarisatetest

Kolveniersgang 48, 9000 Gent

Attestnummer : 20240919-000106.000

Uitgegeven op : 19.09.2024

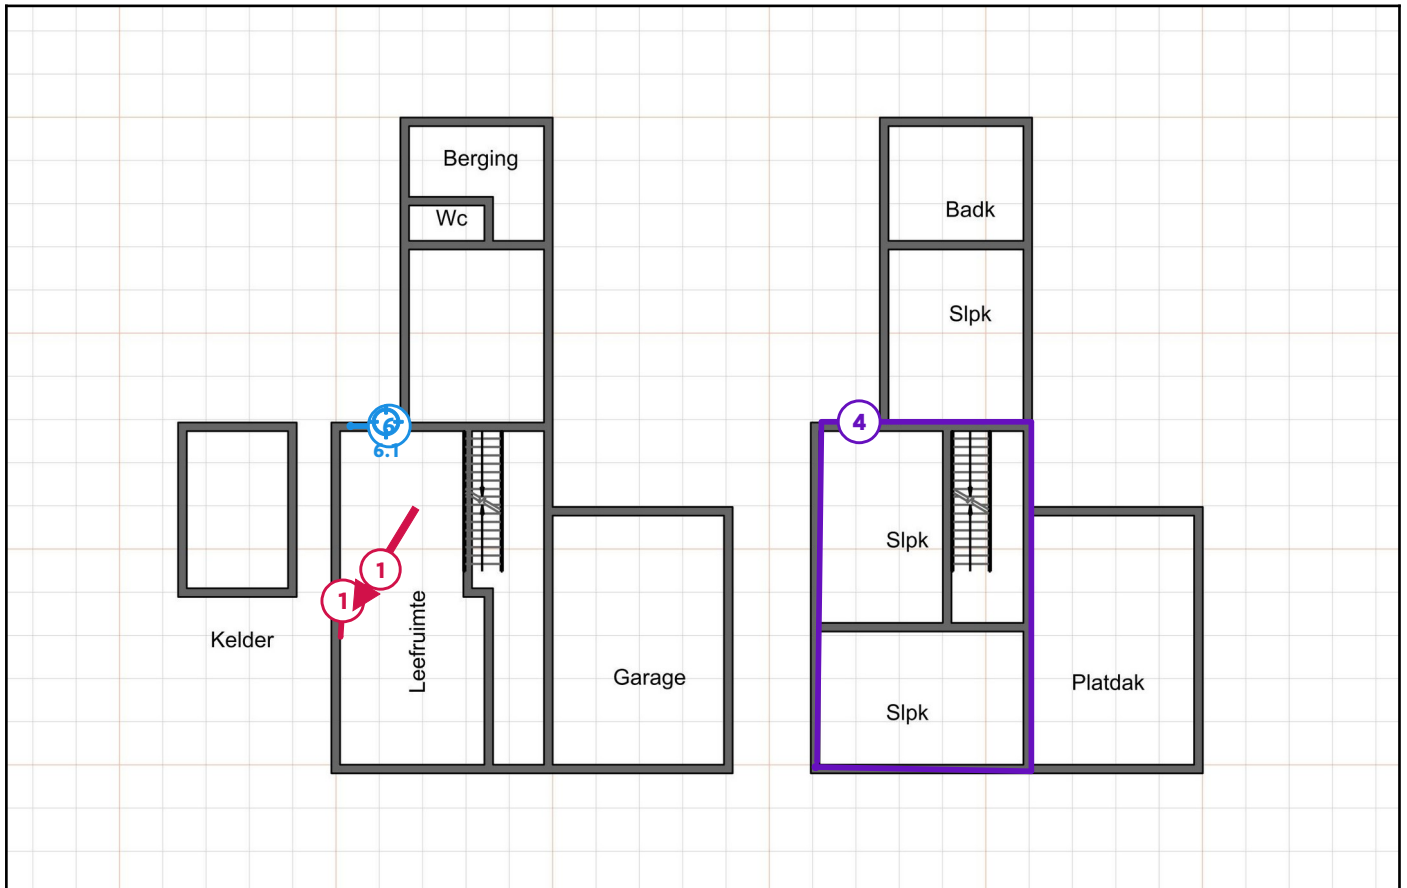
Plan 1.1: Schema woning

Beschrijving	Type	Actie
1. Kachelkoord	Asbestmateriaal	Dringend verwijderen
4. Dak te hoog	Beperking	-
6. Mastiek tussen profiel en muur	Geen asbest	-
6.1 Code: 003	Puntmonster	-

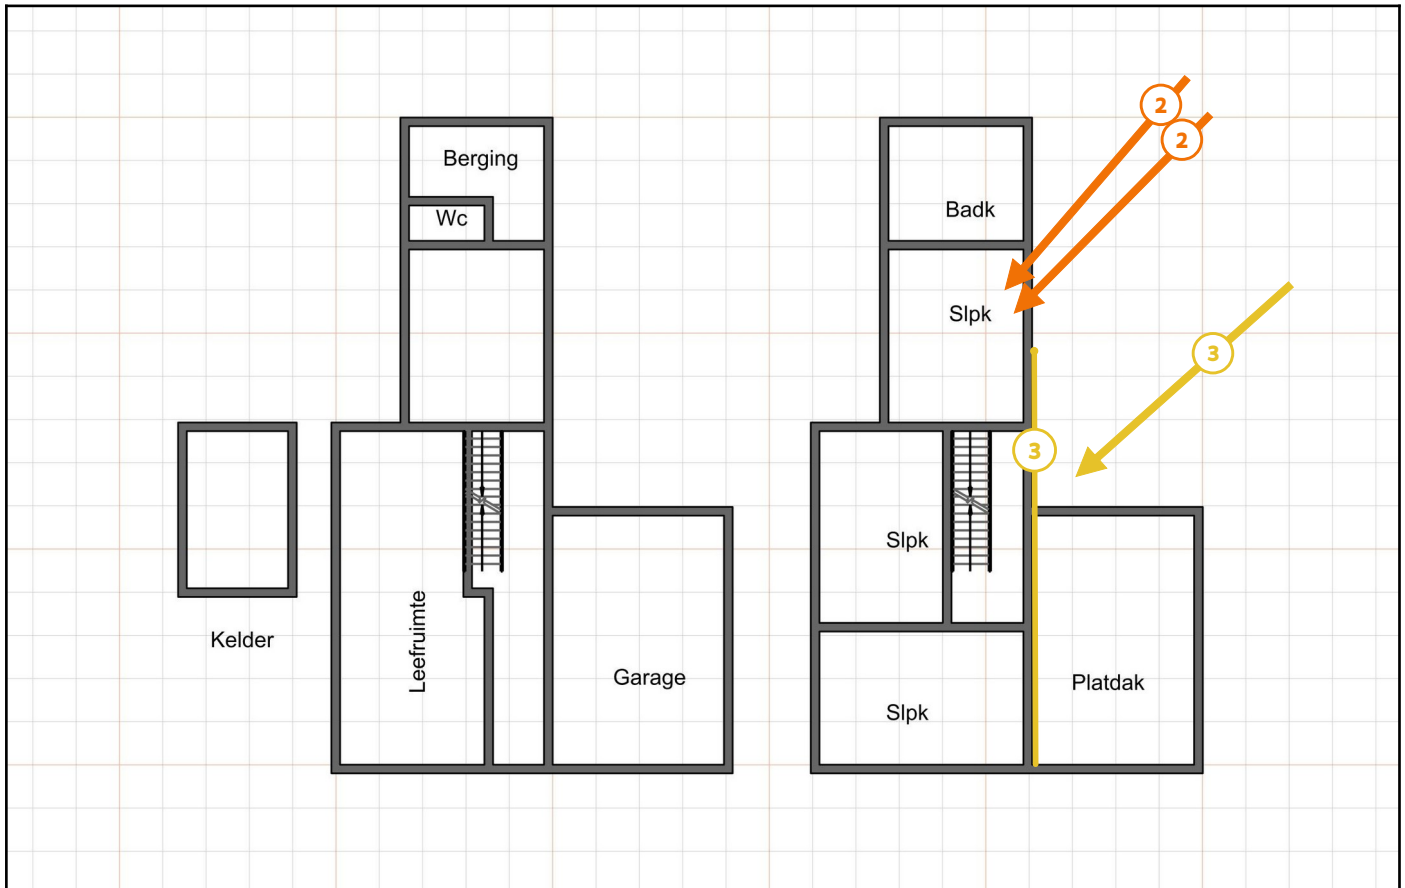
Plan 1.2: Schema woning

Beschrijving	Type	Actie
2. Schouwpijpen)	Asbestmateriaal	Verwijderen
3. Gevelleien	Asbestmateriaal	Zorgvuldig beheren

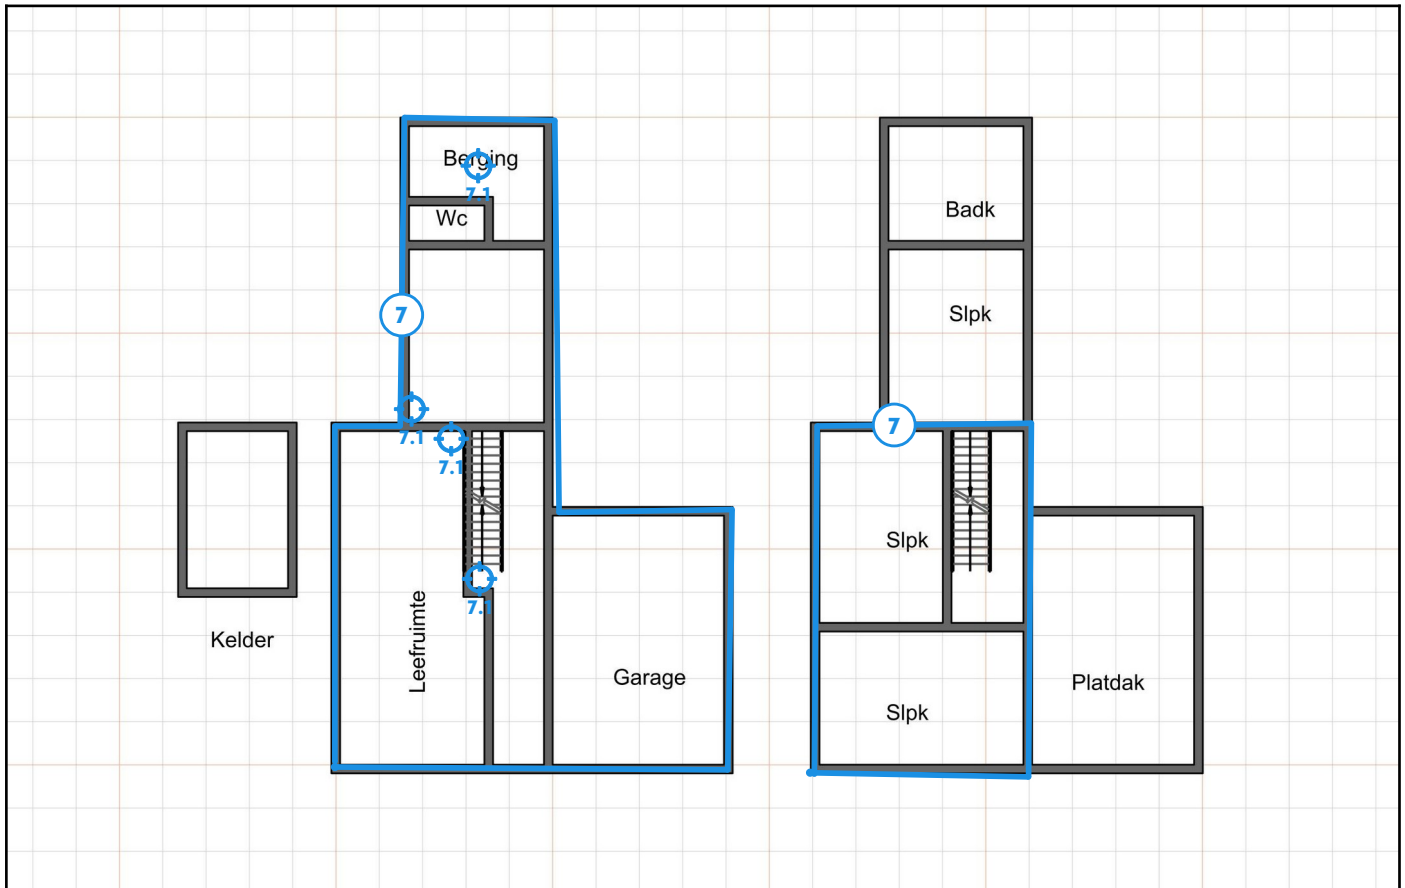
Plan 1.3: Schema woning

Beschrijving	Type	Actie
7. Plafonds: pleisterwerk	Geen asbest	-
7.1 Code: 002	Mengmonster	-

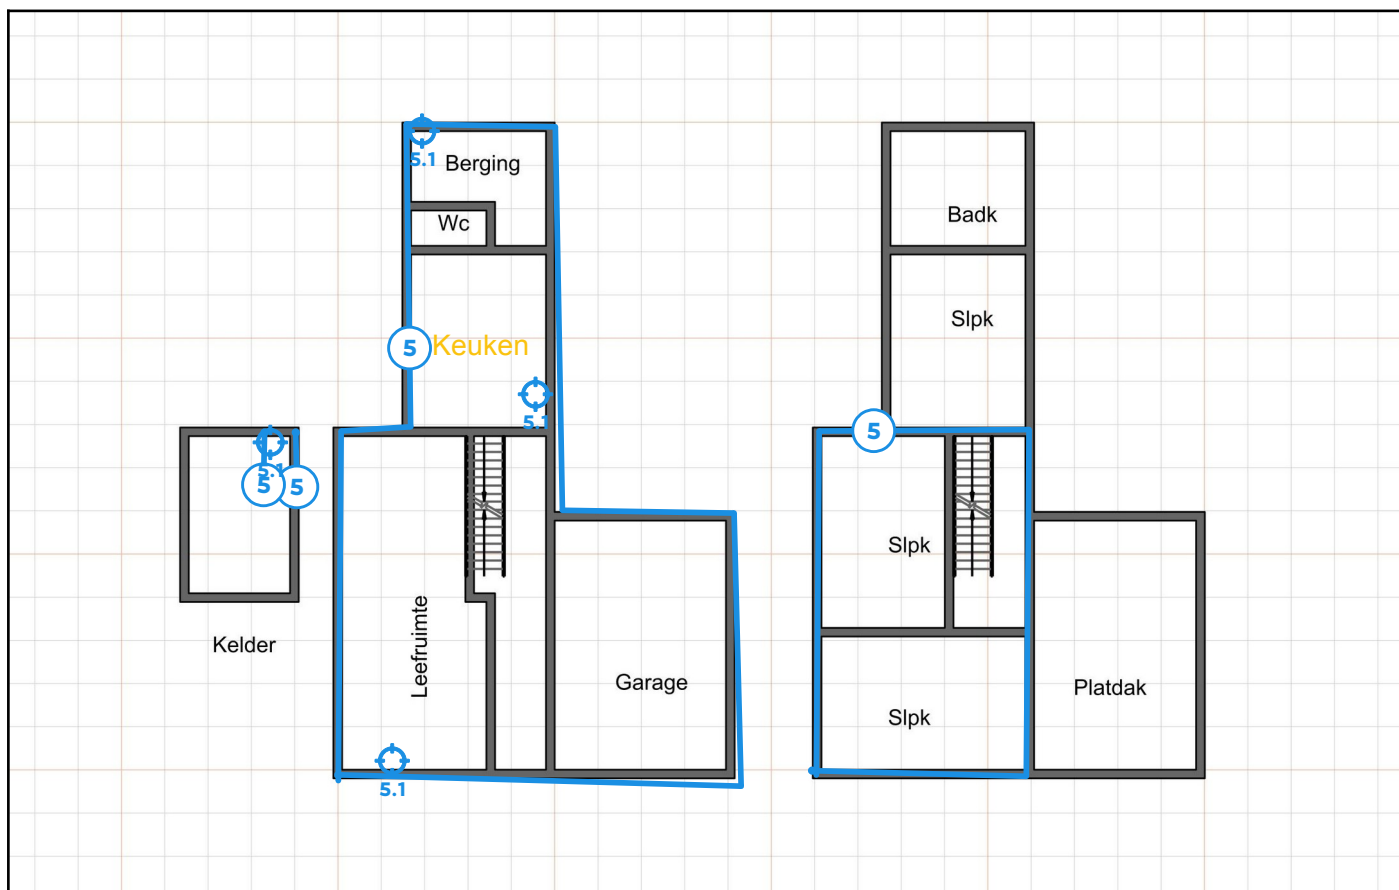
Plan 1.4: Schema woning

Beschrijving	Type	Actie
5. Wanden: pleisterwerk.	Geen asbest	-
5.1 Code: 001	Mengmonster	-

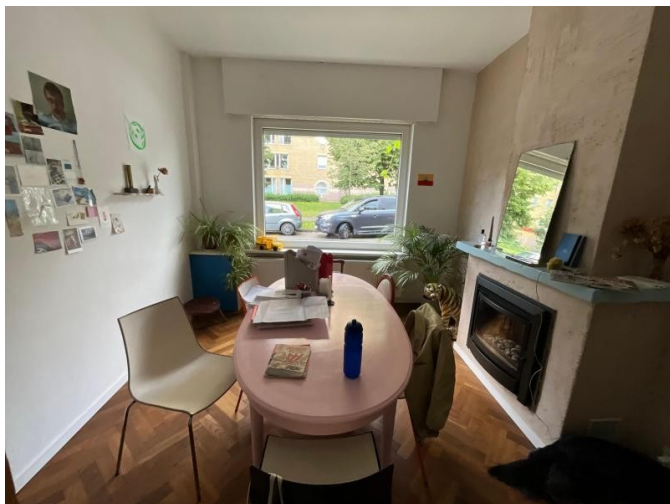
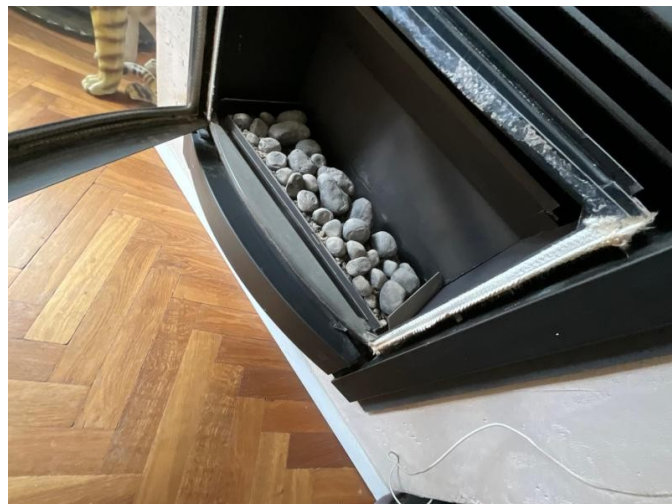
Eindbeoordeling materiaalrisico	Hoog materiaalrisico en/of hoge kans op vezelvrijgave
---------------------------------	---

Gebondenheid	Categorie 3: niet-hechtgebonden met weinig of geen matrix
Asbestsoort (vezeltype)	Alleen chrysotiel
Asbestconcentratie	Hoog ($\geq 50\%$)
Afschermingsgraad van het gehele materiaal	Geheel of deels (ook) vrij aan de binnenlucht
Toestand van het materiaal	Matig beschadigd, matig verweerd

Beschrijving	Kachelkoord
Omgeving	Binnen
Primaire drager	Ruimteverwarming
Asbestmateriaal	Koord, lint, band, strip
Bindmiddel van asbestmateriaal	Weinig of geen bindmiddel (textiel, bevloeking, ...)
Gebondenheid op basis van bindmiddel	Niet-hechtgebonden
Hoeveelheid (lengte - omtrek - aantal)	<ul style="list-style-type: none">• 1,00 m - 4,00 cm - 1 stuk
Totale oppervlakte	0,04 m ²
Eenvoudig bereikbaar	Ja
Bevestigingswijze	<ul style="list-style-type: none">• Geklemd
Identificatiemethode	Vaststelling zonder monstername
Destructieve handeling voor identificatie	Nee

Dringend verwijderen

- Verwijder dit asbestmateriaal zo snel mogelijk. Volg de toestand goed op.

- Eenvoudige handelingen: mag via doe-het-zelf of door werknemer(s) met opleidingsattest eenvoudige handelingen
Indien u dit zelf verwijdert: informeer u op voorhand bij een erkende inzamelaar van asbestafval te brengen aangezien deze asbest toepassing niet naar het recyclagepark mag worden gebracht. De lijst van erkende inzamelaars vindt u terug op de website van www.ovam.vlaanderen.be.

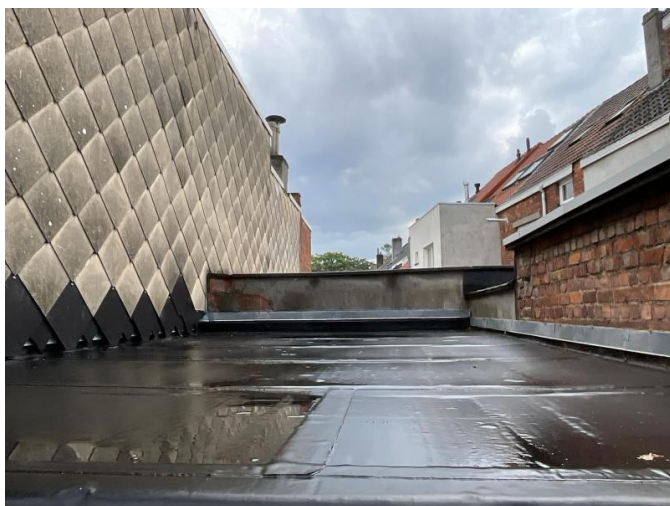
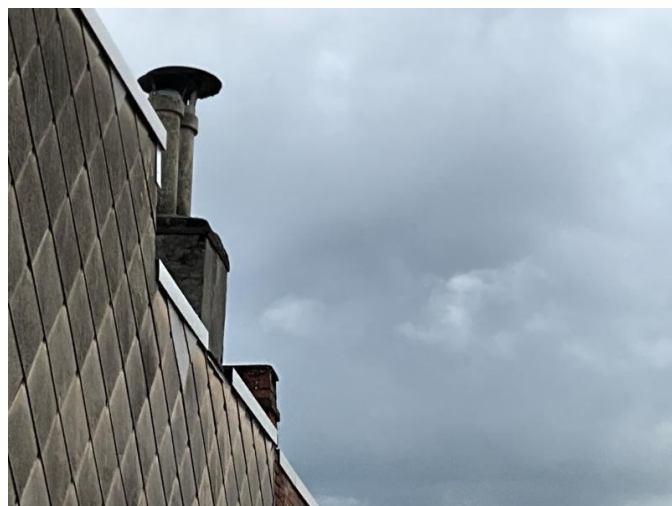
Eindbeoordeling materiaalrisico	Verhoogd materiaalrisico en/of verhoogde kans op vezelvrijgave
---------------------------------	--

Gebondenheid	Categorie 1: hechtgebonden in oorsprong
Asbestsoort (vezeltype)	Crocidoliet aanwezig
Asbestconcentratie	Laag (< 50%)
Afschermingsgraad van het gehele materiaal	Geheel of deels vrij aan de buitenlucht
Toestand van het materiaal	Matig beschadigd, matig verweerd

Beschrijving	Schouwpijp(en)
Omgeving	Buiten
Primaire drager	Schuin dak
Asbestmateriaal	Rookgaskanaal
Bindmiddel van asbestmateriaal	Cement
Gebondenheid op basis van bindmiddel	Hecht
Hoeveelheid (lengte - omtrek - dikte - aantal)	<ul style="list-style-type: none">• 2,00 m - 20,00 cm - 0,30 cm - 2 stuks
Totaal volume	0,002 m ³
Eenvoudig bereikbaar	Ja
Bevestigingswijze	<ul style="list-style-type: none">• Geklemd• Verlijmd, ingegoten, versmeerd
Identificatiemethode	Vaststelling zonder monstername
Destructieve handeling voor identificatie	Nee

Verwijderen

- Zorg voor een veilig beheer. Vermijd het beschadigen van het asbestmateriaal. Controleer de toestand jaarlijks op wijzigingen.

- Eenvoudige handelingen: mag via doe-het-zelf of door werknemer(s) met opleidingsattest eenvoudige handelingen
Indien u dit als doe-het-zelver zelf wenst te verwijderen dient u de nodige voorzorgsmaatregelen te nemen:

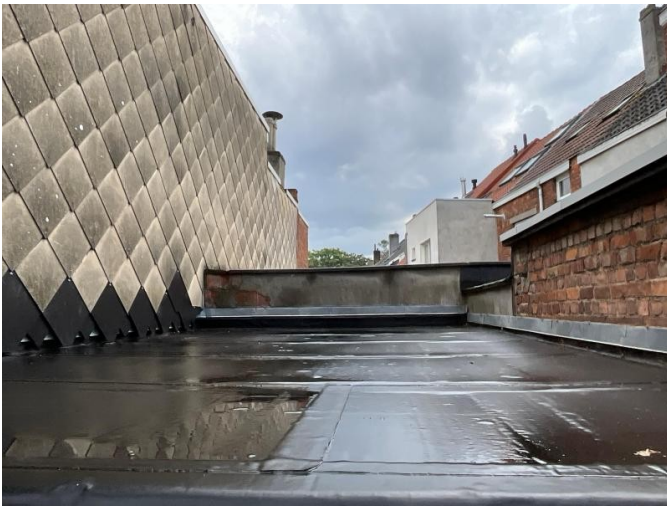
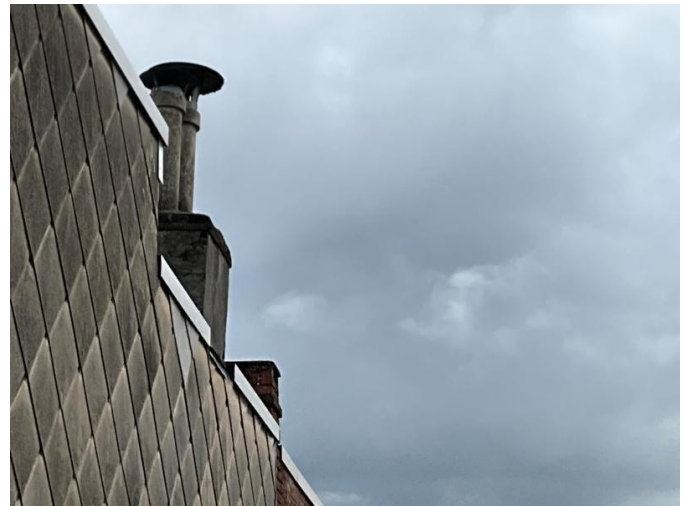
Eindbeoordeling materiaalrisico	Laag materiaalrisico en/of verlaagde kans op vezelvrijgave
---------------------------------	--

Gebondenheid	Categorie 1: hechtgebonden in oorsprong
Asbestsoort (vezeltype)	Crocidoliet aanwezig
Asbestconcentratie	Laag (< 50%)
Afschermingsgraad van het gehele materiaal	Geheel of deels vrij aan de buitenlucht
Toestand van het materiaal	Onbeschadigd, niet verweerd

Beschrijving	Gevelleien
Omgeving	Buiten
Primaire drager	Wand buitenschil
Asbestmateriaal	Plaat, paneel, tablet - Type Menuiserite
Bindmiddel van asbestmateriaal	Cement
Gebondenheid op basis van bindmiddel	Hecht
Hoeveelheid (oppervlakte - dikte - aantal)	<ul style="list-style-type: none">• 40,00 m² - 0,30 cm - 1 stuk
Totaal volume	0,12 m ³
Eenvoudig bereikbaar	Ja
Bevestigingswijze	<ul style="list-style-type: none">• Geschroefd• Genageld, geniet
Identificatiemethode	Vaststelling zonder monstername
Destructieve handeling voor identificatie	Nee

Zorgvuldig beheren

- Zorg voor een veilig beheer. Vermijd het beschadigen van het asbestmateriaal. Controleer de toestand jaarlijks op wijzigingen.
- Hemelwater dat afspoelt van asbestcement daken of gevels kan asbestdeeltjes bevatten. Gebruik het enkel voor gesloten circuits (bv. spoelen toiletten). Reinig na het vervangen van het dak of de gevel de dakgoten en regenwaterput of -ton om asbesthoudend sediment of slib te verwijderen

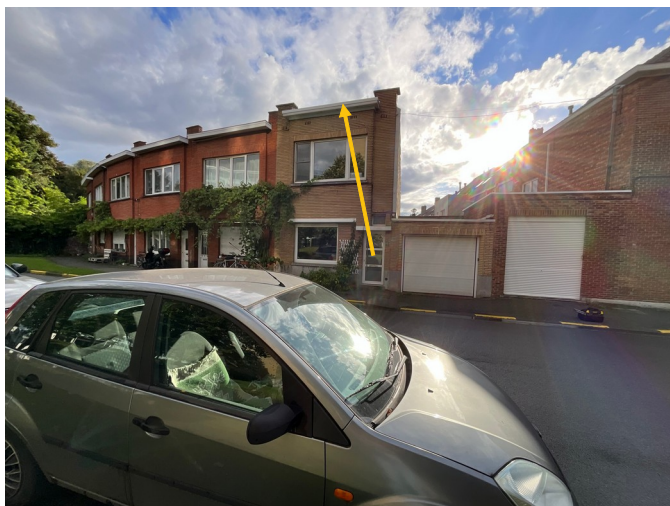
Situeringfoto

Tijdelijke beperking

Reden: Het te onderzoeken materiaal situeert zich hoger dan 3,50 m te rekenen vanaf een veilige ondergrond

Uitleg van de asbestdeskundige: Daar het dak hoger is dan 3,5 meter boven grondniveau is, valt het onderzoek van dit dak buiten het wettelijk kader van de inspectie. Bij renovatie of verbouwing wordt aangeraden om het dak na te kijken en staalnames te laten uitvoeren.

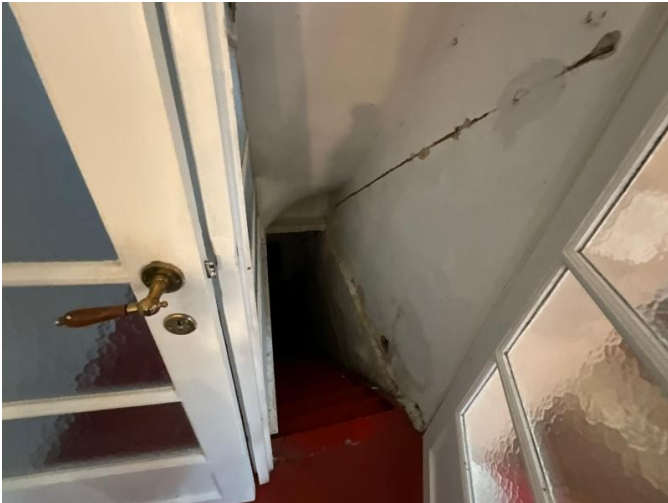
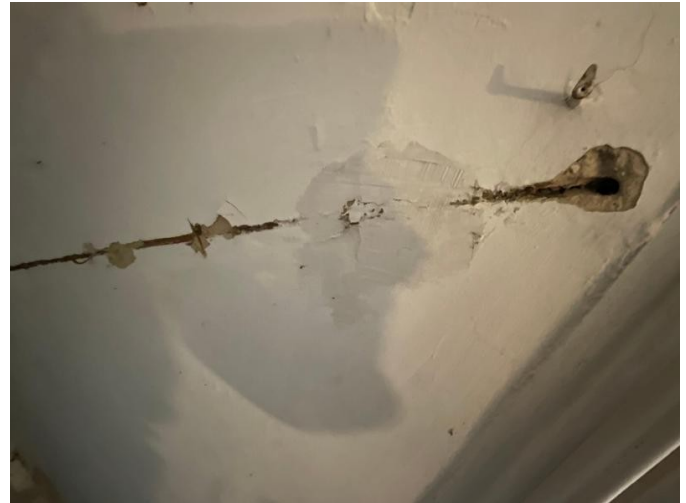
Fiche 5: Wanden: pleisterwerk.

Geen asbest

#	Type	Referentie	Resultaat
5.1	Mengmonster	001	Geen asbest

Beschrijving	Wanden: pleisterwerk.
Omgeving	Binnen
Primaire drager	Binnenwand
Bindmiddel van materiaal	Gips - kalk
Gebondenheid op basis van bindmiddel	Niet-hechtgebonden
Hoeveelheid (oppervlakte - dikte - aantal)	• 220,00 m ² - 1,00 cm - 1 stuk
Totaal volume	2,20 m ³
Identificatiemethode	Vaststelling met monsternamen
Destructieve handeling voor identificatie	Nee
Opmerking	De vaststelling dat de wanden asbestveilig zijn, is gebaseerd op een beperkt aantal monsterstalen, welke door een erkend labo werden geanalyseerd. Daardoor geeft dit slechts een indicatie van de algemene asbestveilige toestand. Bij sloop of grondige werken en bij het (plaatselijk) verwijderen van het pleisterwerk wordt aangeraden steeds bijkomende stalen te nemen van elke muur.

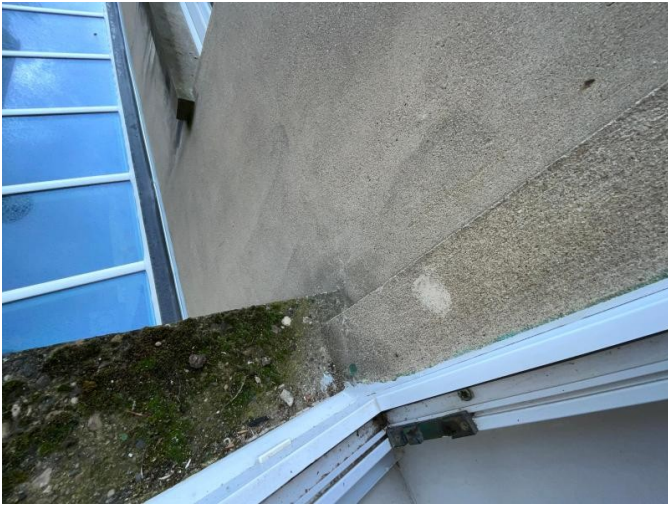
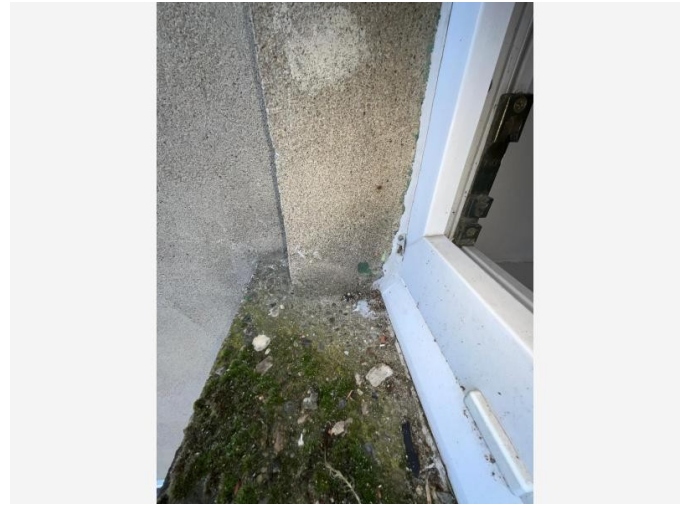
Fiche 6: Mastiek tussen profiel en muur

Geen asbest

#	Type	Referentie	Resultaat
6.1	Puntmonster	003	Geen asbest

Beschrijving	Mastiek tussen profiel en muur
Omgeving	Buiten
Primaire drager	Wandopening verticaal (raam, deur, ...)
Bindmiddel van materiaal	Kitten, mastiek, pasta
Gebondenheid op basis van bindmiddel	Hecht
Hoeveelheid (gewicht - aantal)	<ul style="list-style-type: none">• 20,00 kg - 1 stuk
Totaal gewicht	20,00 kg
Identificatiemethode	Vaststelling met monstername
Destructieve handeling voor identificatie	Nee

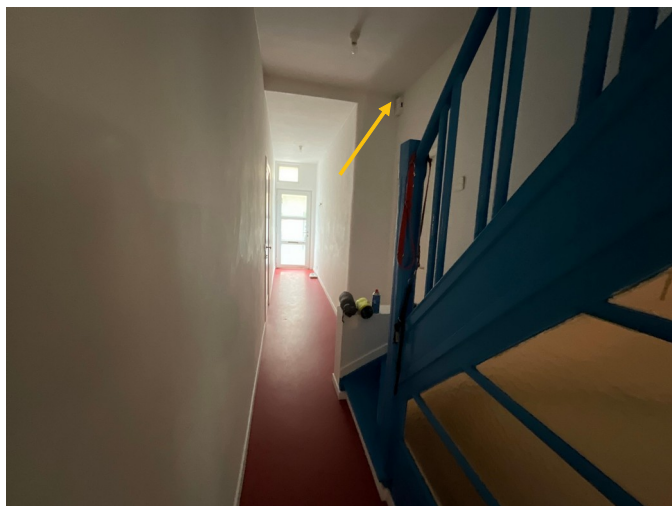
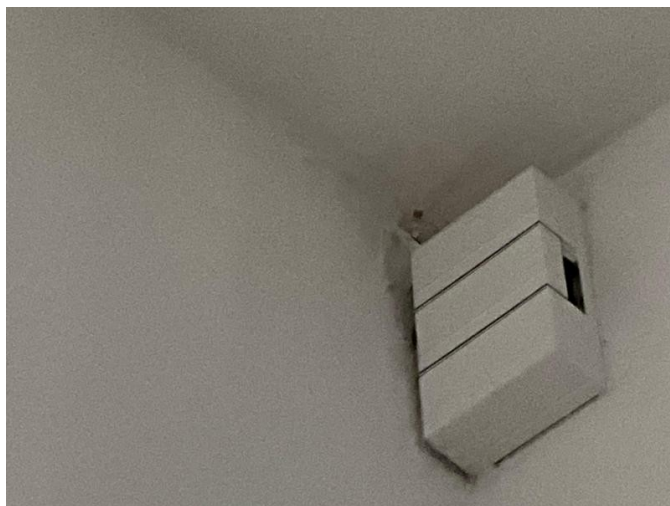
Fiche 7: Plafonds: pleisterwerk

Geen asbest

#	Type	Referentie	Resultaat
7.1	Mengmonster	002	Geen asbest

Beschrijving	Plafonds: pleisterwerk
Omgeving	Binnen
Primaire drager	Plafond
Bindmiddel van materiaal	Gips - kalk
Gebondenheid op basis van bindmiddel	Niet-hechtgebonden
Hoeveelheid (oppervlakte - dikte - aantal)	• 125,00 m ² - 1,00 cm - 1 stuk
Totaal volume	1,25 m ³
Identificatiemethode	Vaststelling met monsternamen
Destructieve handeling voor identificatie	Nee
Opmerking	De vaststelling dat de plafondbepoistering asbestveilig is, is gebaseerd op een beperkt aantal monsterstalen, welke door een erkend labo werden geanalyseerd. Dit geeft slechts een indicatie van de algemene asbestveilige toestand. Bij sloop of grondige werken en bij het (plaatselijk) verwijderen van het pleisterwerk wordt aangeraden steeds bijkomende stalen te nemen van elk plafond.
