Asbestinventarisatetest

Vlaanderenstraat 119/0201, 9000 Gent

Attestnummer : 20240919-000052.000

Uitgegeven op : 19.09.2024

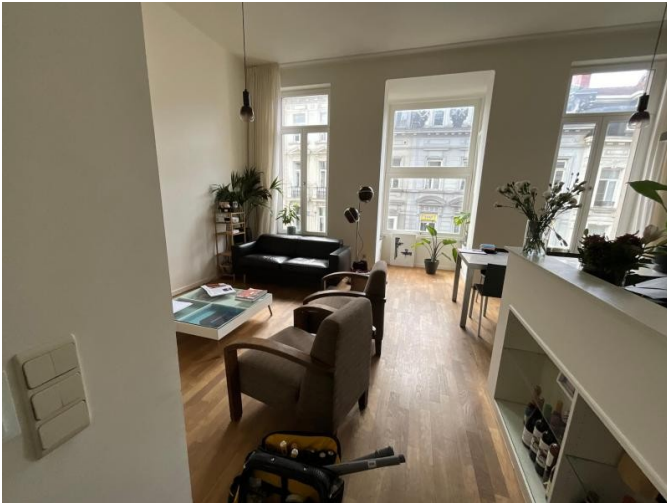
Situeringfoto

Permanente beperking

Reden: Het te onderzoeken materiaal situeert zich hoger dan 3,50 m te rekenen vanaf een veilige ondergrond

Uitleg van de asbestdeskundige: Het plafond is hoger dan 3,5 meter boven vloerniveau en dient binnen het wettelijk kader van dit onderzoek niet te worden geïnspecteerd. Bij sloop of grondige werken en bij het (plaatselijk) verwijderen van het pleisterwerk wordt aangeraden steeds bijkomende stalen te laten nemen van elk plafond.

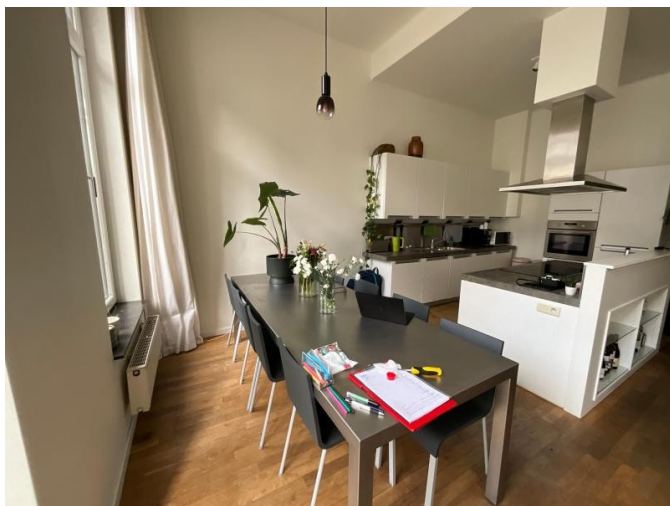
Vrije foto

Het keuken plafond bestaat uit gyproc. Binnen het kader van een niet-destructief onderzoek konden de achterliggende lagen niet worden geanalyseerd. Enkel door deze te verwijderen of door een destructief onderzoek kunnen de achterliggende lagen geanalyseerd worden. Bij vernieuwing van deze binnenschil wordt aanbevolen om nieuw monsternamen te laten nemen.

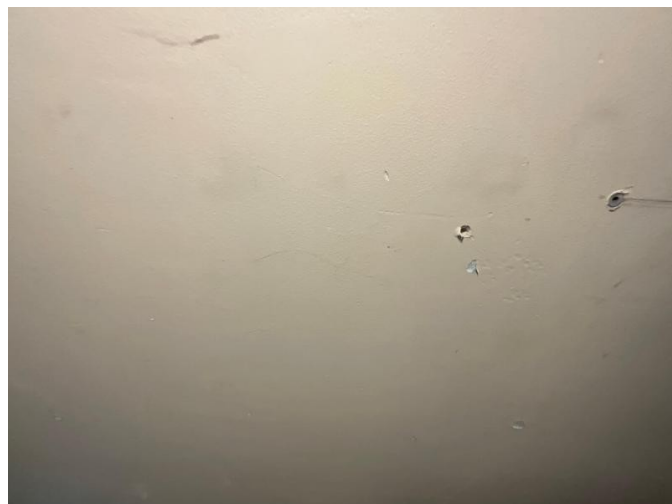
Fiche 3: Wanden: pleisterwerk.

Geen asbest

#	Type	Referentie	Resultaat
3.1	Mengmonster	001	Geen asbest

Beschrijving	Wanden: pleisterwerk.
Omgeving	Binnen
Primaire drager	Binnenwand
Bindmiddel van materiaal	Gips - kalk
Gebondenheid op basis van bindmiddel	Niet-hechtgebonden
Hoeveelheid (oppervlakte - dikte - aantal)	• 240,00 m ² - 1,00 cm - 1 stuk
Totaal volume	2,40 m ³
Identificatiemethode	Vaststelling met monsternamen
Destructieve handeling voor identificatie	Nee
Opmerking	De vaststelling dat de wanden asbestveilig zijn, is gebaseerd op een beperkt aantal monsterstalen, welke door een erkend labo werden geanalyseerd. Daardoor geeft dit slechts een indicatie van de algemene asbestveilige toestand. Bij sloop of grondige werken en bij het (plaatselijk) verwijderen van het pleisterwerk wordt aangeraden steeds bijkomende stalen te nemen van elke muur, ook wanneer de muren betegeld zijn en de inspectie van deze muren niet kon gebeuren.

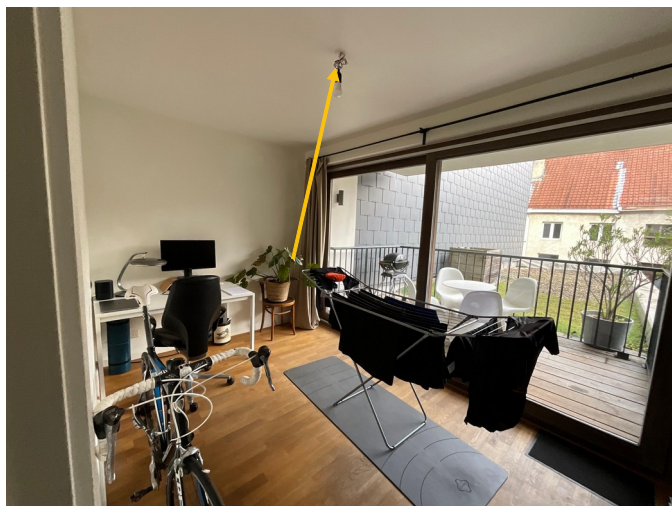
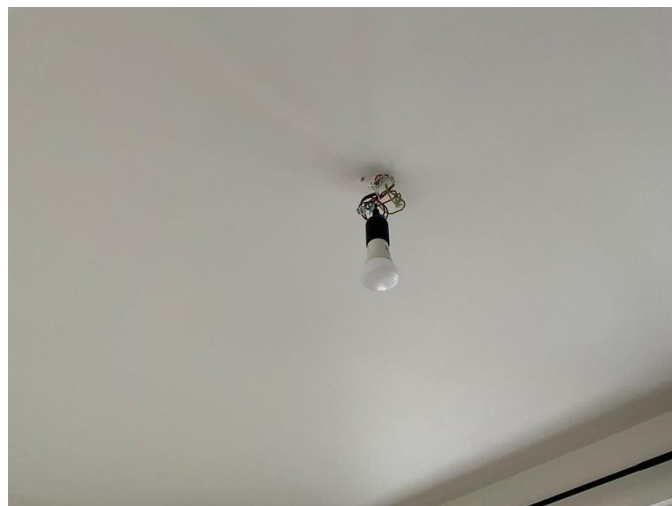
Fiche 4: Plafonds: pleisterwerk

Geen asbest

#	Type	Referentie	Resultaat
4.1	Mengmonster	002	Geen asbest

Beschrijving	Plafonds: pleisterwerk
Omgeving	Binnen
Primaire drager	Plafond
Bindmiddel van materiaal	Gips - kalk
Gebondenheid op basis van bindmiddel	Niet-hechtgebonden
Hoeveelheid (oppervlakte - dikte - aantal)	• 100,00 m ² - 1,00 cm - 1 stuk
Totaal volume	1,00 m ³
Identificatiemethode	Vaststelling met monsternamen
Destructieve handeling voor identificatie	Nee
Opmerking	De vaststelling dat de plafondbeploistering asbestveilig is, is gebaseerd op een beperkt aantal monsterstalen, welke door een erkend labo werden geanalyseerd. Dit geeft slechts een indicatie van de algemene asbestveilige toestand. Bij sloop of grondige werken en bij het (plaatselijk) verwijderen van het pleisterwerk wordt aangeraden steeds bijkomende stalen te nemen van elk plafond.
