# Asbestinventarisatetest

Dublinstraat 37/0120, 9000 Gent

Attestnummer : **20240814-000244.000**

# Zone 1: Hoofdgebouw

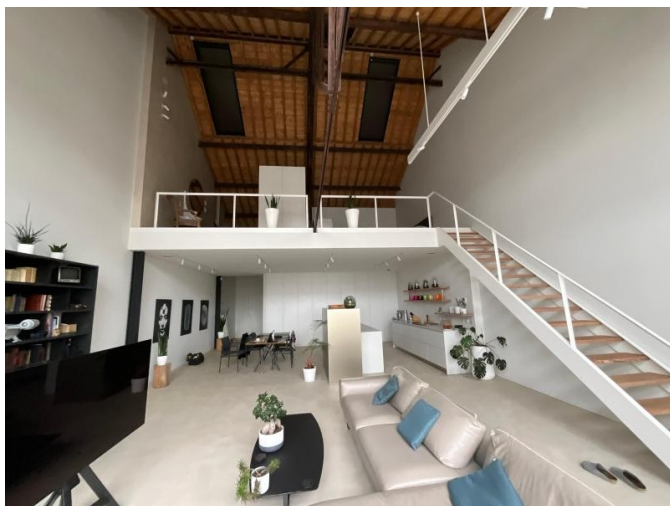
Vrije foto

Deze woontiteit werd recent zeer grondig verbouwd waarbij het zichtbare gedeelte van oa de vloeren, het pleisterwerk en de plafonds vernieuwd werden waardoor bij huidig niet-destructief onderzoek geen zichtbare asbest verdachte toepassingen werden vastgesteld. Dit neemt niet weg dat er onder of achter bestaande constructies nog oude asbest toepassingen aanwezig kunnen zijn. Een volledig uitsluitel kan enkel via een aanvullend destructief onderzoek.

Bij eventuele verdere verbouwingen of aanpassingen wordt aanbevolen om steeds een voorafgaandelijk destructief onderzoek van de te verbouwen onderdelen te laten opmaken.
