Asbestinventarisatetest

Coupure 132, 9000 Gent

Attestnummer : 20241209-000060.000

Uitgegeven op : 09.12.2024

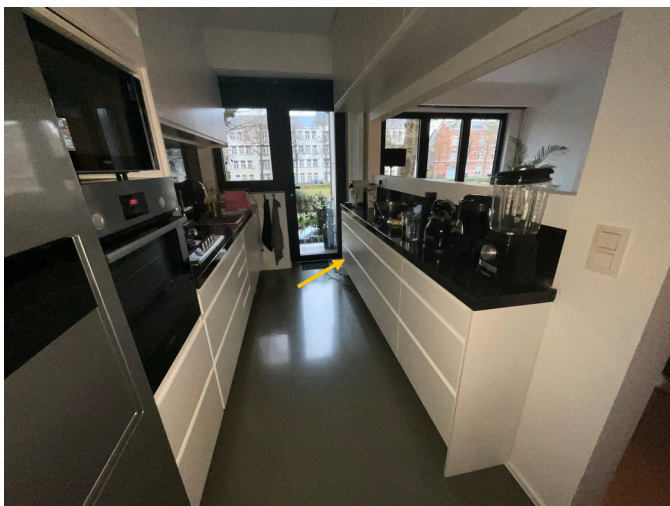
Fiche 2: 101. Wanden: pleisterwerk.

Geen asbest

Overzichtsfoto

Detailfoto

#	Type	Referentie	Resultaat
2.1	Mengmonster	101	Geen asbest

Beschrijving	101. Wanden: pleisterwerk.
Omgeving	Binnen
Primaire drager	Binnenwand
Bindmiddel van materiaal	Gips - kalk
Gebondenheid op basis van bindmiddel	Niet-hechtgebonden
Hoeveelheid (oppervlakte - dikte - aantal)	• 180,00 m ² - 1,00 cm - 1 stuk
Totaal volume	1,80 m ³
Identificatiemethode	Vaststelling met monstername
Destructieve handeling voor identificatie	Nee
Opmerking	<p>De opgegeven oppervlaktes zijn indicatief.</p> <p>De vaststelling dat de wanden asbestveilig zijn, is gebaseerd op een beperkt aantal monsterstalen welke door een erkend labo werden geanalyseerd. Daardoor geeft dit vooral een indicatie van de algemene asbestveilige toestand. De stalen werden afgenomen in de volgende ruimtes: droge ruimte en natte ruimte. Bij sloop of grondige werken en bij het (plaatselijk) verwijderen van het pleisterwerk wordt aangeraden steeds bijkomende stalen te nemen van elke muur.</p>
