# Asbestinventarisatetest

Reep 16, 9000 Gent

Attestnummer : 20250204-000462.000

Uitgegeven op : 04.02.2025

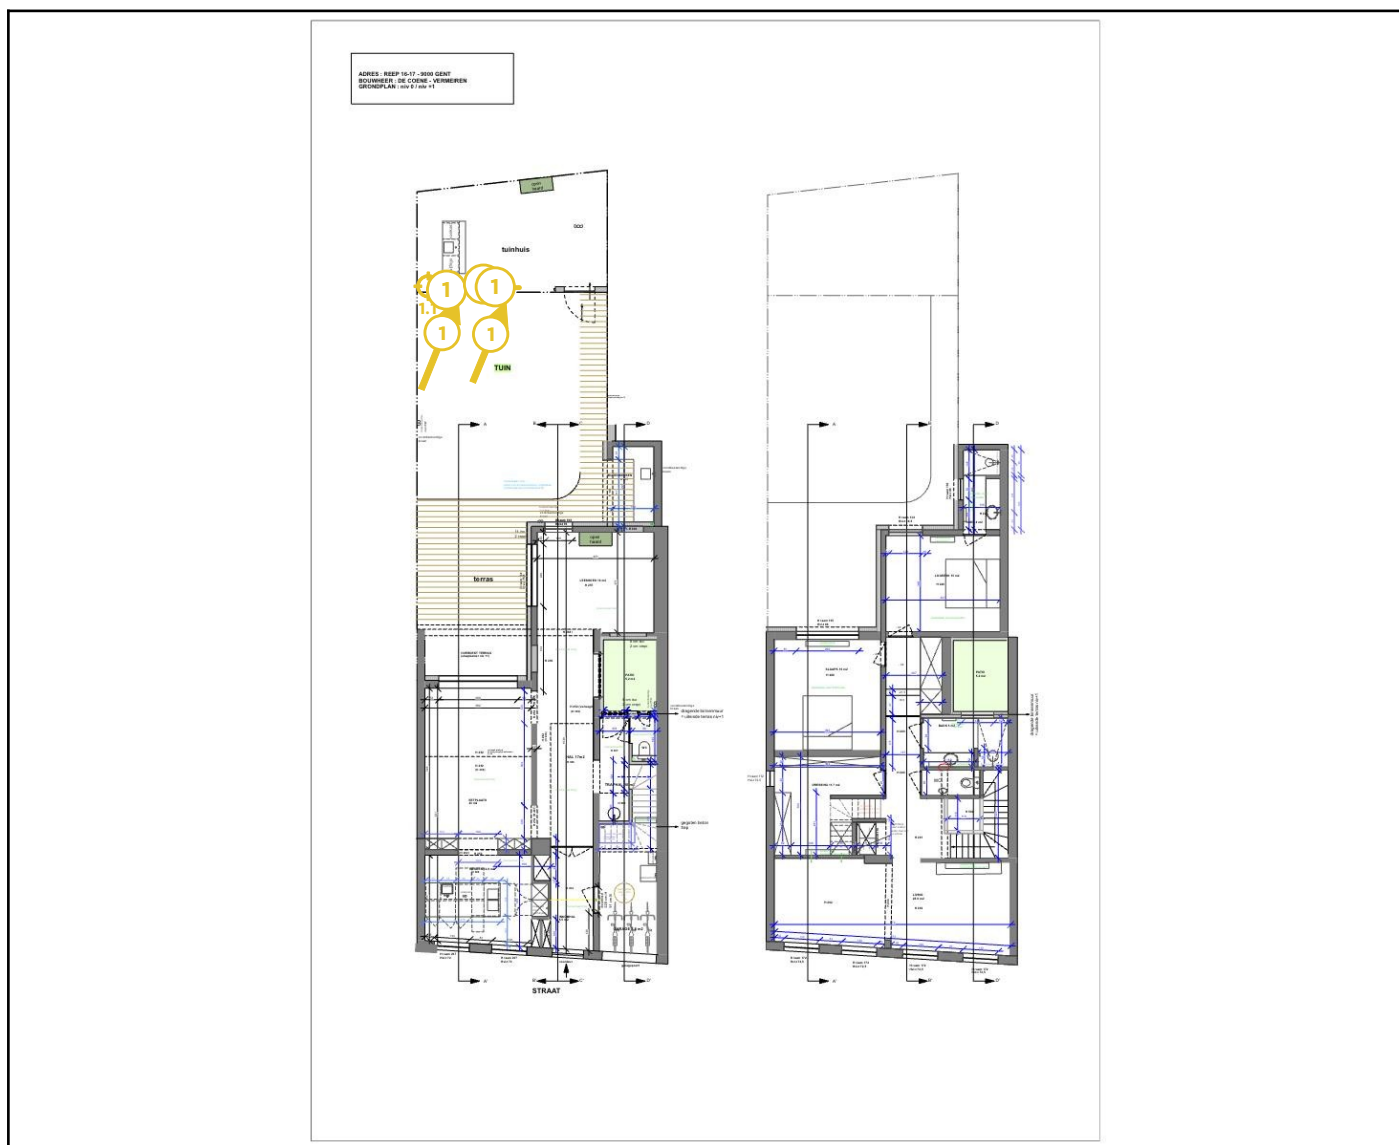
# Plan 1.1: GRONDPLAN\_indeling

Beschrijving	Type	Actie
1. 804. Schrijnwerk: Raamdorpels.	Asbestmateriaal	Zorgvuldig beheren
1.1 Code: 804	Puntmonster	-

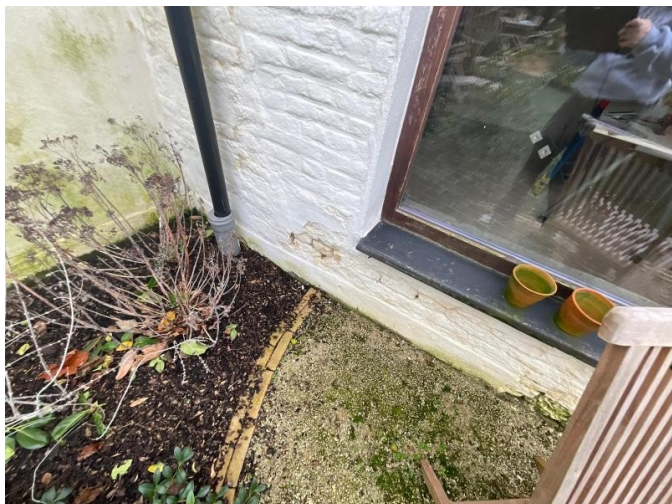
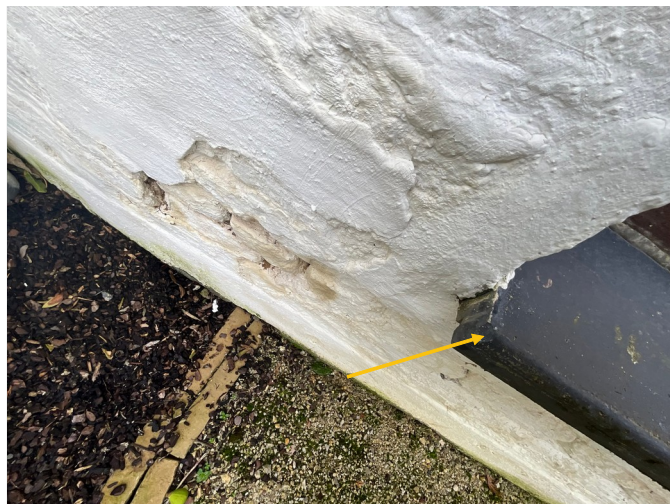
Overzichtsfoto

Detailfoto

Eindbeoordeling materiaalrisico	Laag materiaalrisico en/of verlaagde kans op vezelvrijgave
---------------------------------	--

Gebondenheid	Categorie 1: hechtgebonden in oorsprong
Asbestsoort (vezeltype)	Alleen chrysotiel
Asbestconcentratie	Laag (< 50%)
Afschermingsgraad van het gehele materiaal	Geheel of deels vrij aan de buitenlucht
Toestand van het materiaal	Licht beschadigd, licht verweerd. Intact calciumsilicaatmateriaal of categorie III 'gebondenheid'

#	Type	Referentie	Resultaat
1.1	Puntmonster	804	Chrysotiel

Beschrijving	804. Schrijnwerk: Raamdorpels.
Omgeving	Buiten
Primaire drager	Wandopening verticaal (raam, deur, ...)
Asbestmateriaal	Plaat, paneel, tablet - Hol
Bindmiddel van asbestmateriaal	Cement
Gebondenheid op basis van bindmiddel	Hecht
Hoeveelheid (oppervlakte - dikte - aantal)	• 0,30 m <sup>2</sup> - 2,00 cm - 2 stuks
Totaal volume	0,012 m <sup>3</sup>
Eenvoudig bereikbaar	Ja
Bevestigingswijze	• Geklemd
Identificatiemethode	Vaststelling met monstername
Destructieve handeling voor identificatie	Nee
Opmerking	De opgegeven hoeveelheid is indicatief.

Het asbestmateriaal valt onder de mijlpaal van 2040.

Zorgvuldig beheren

- Zorg voor een veilig beheer. Vermijd het beschadigen van het asbestmateriaal. Controleer de toestand jaarlijks op wijzigingen.

- Eenvoudige handelingen: mag via doe-het-zelf of door werknemer(s) met opleidingsattest eenvoudige handelingen  
Indien u dit als doe-het-zelver zelf wenst te verwijderen dient u de nodige voorzorgsmaatregelen te nemen:
