# Asbestinventarisatetest

Kasteellaan 85/0002, 9000 Gent

Attestnummer : **20250425-000182.000**

Uitgegeven op : **25.04.2025**

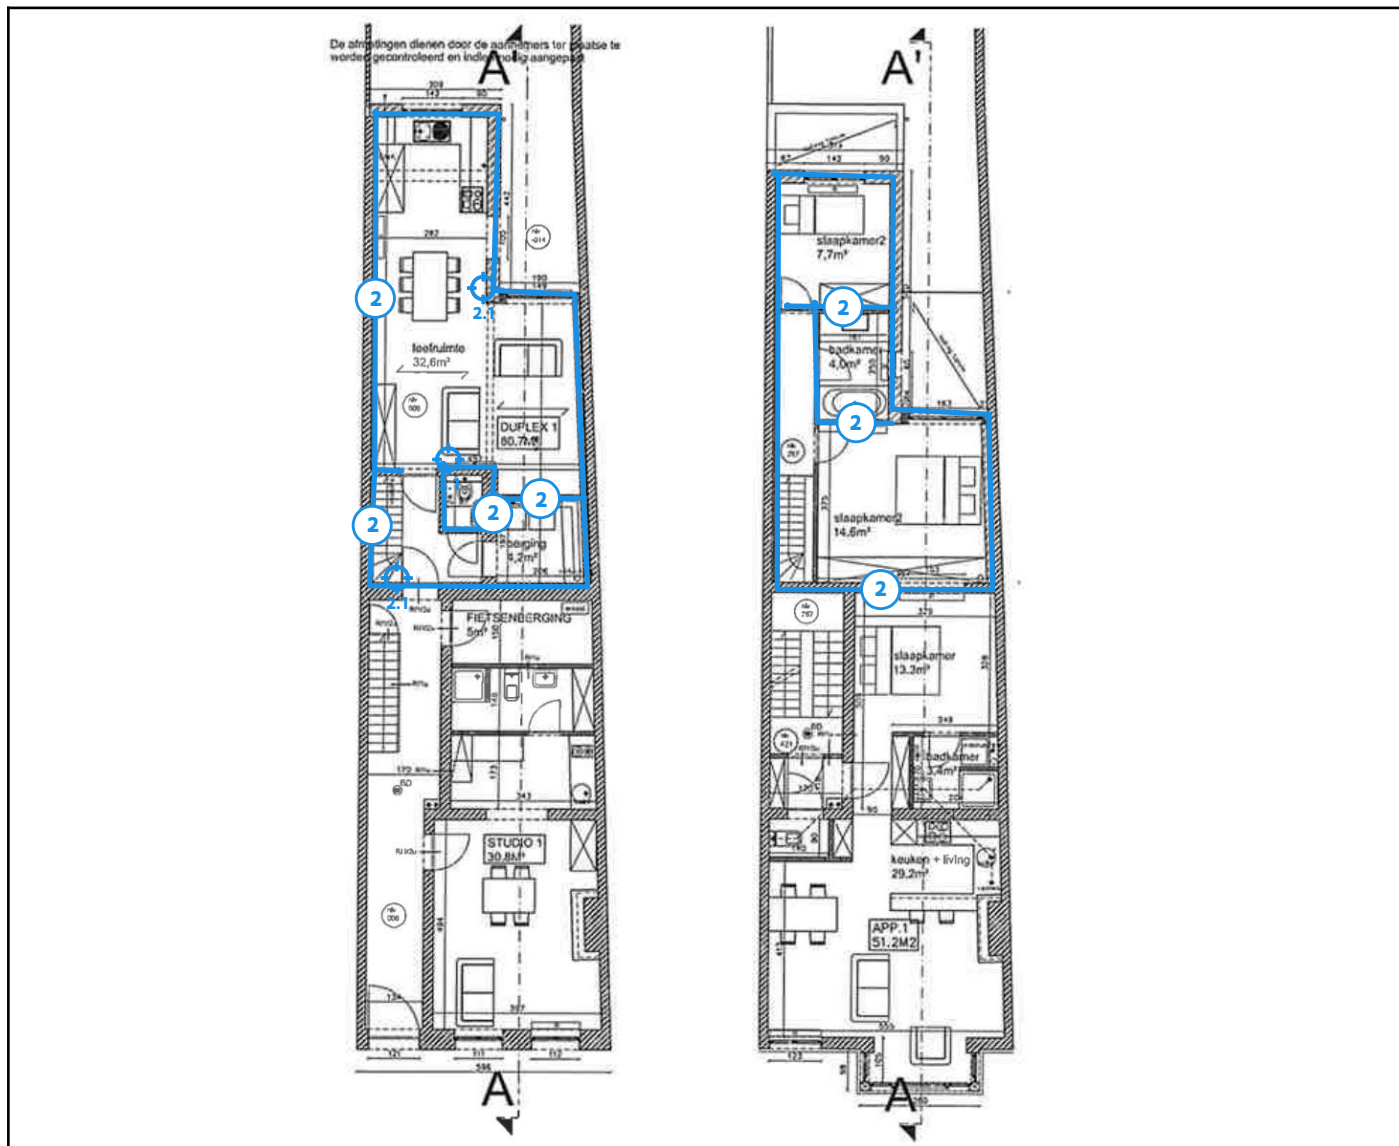
## Plan 1.1: Plan appartement 002

| Beschrijving | Type | Actie |
|---|---|---|
| 2. Wanden: pleisterwerk. | Geen asbest | - |
| 2.1 Code: 101 | Mengmonster | - |

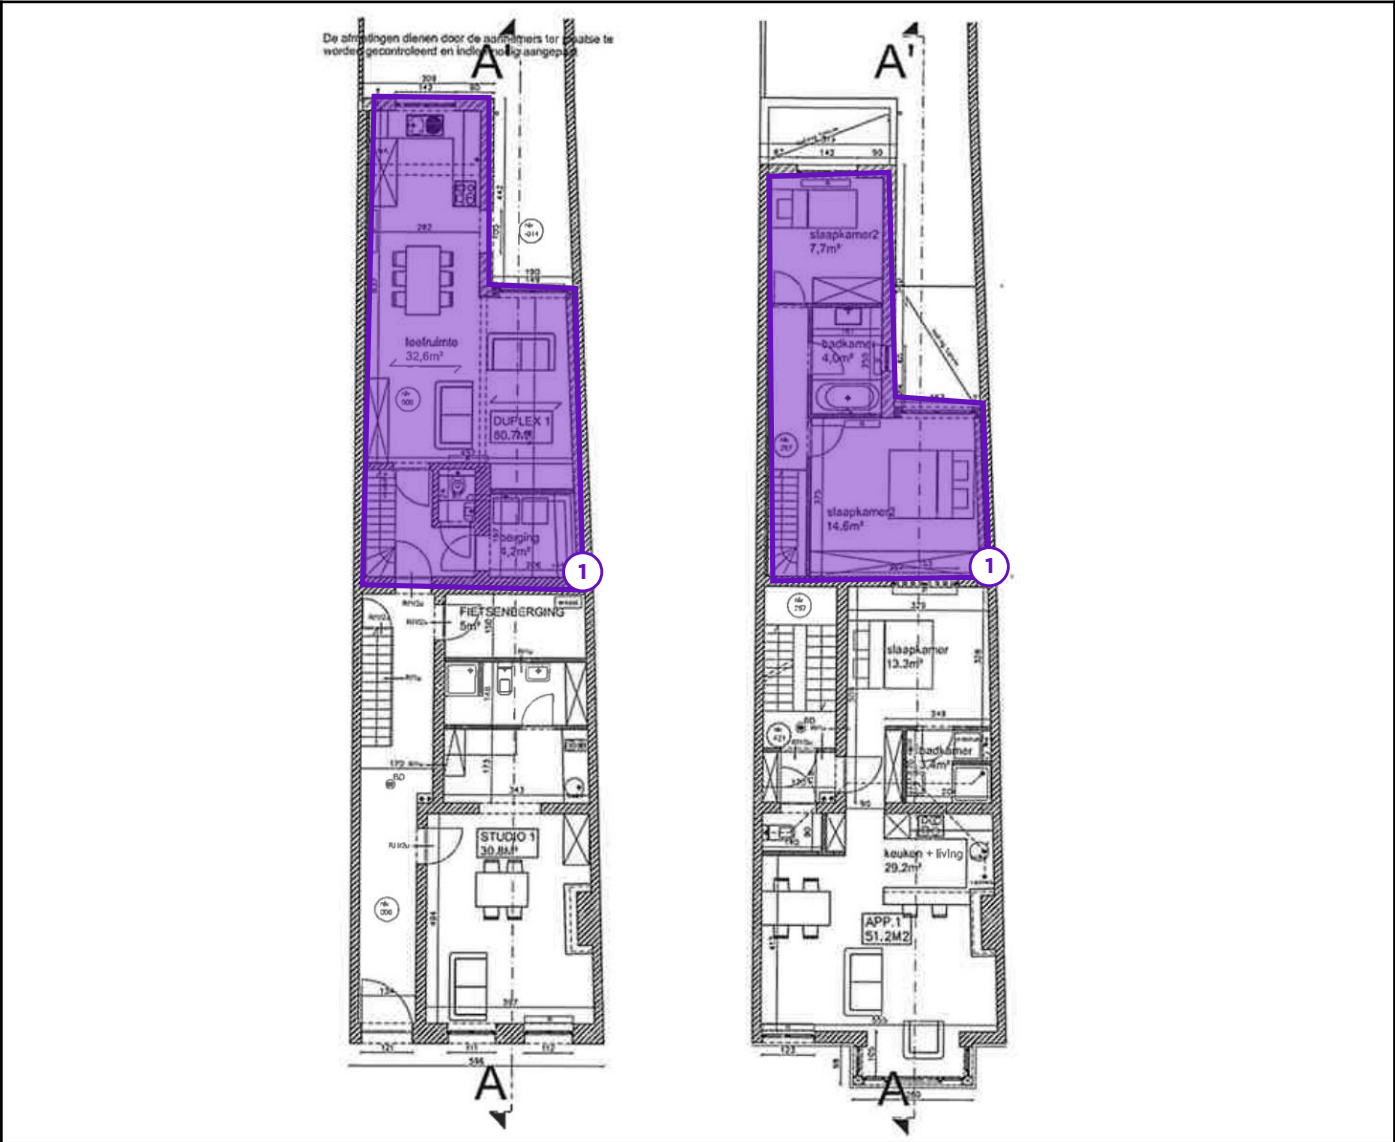
# Plan 1.2: Plan appartement 002

| Beschrijving | Type | Actie |
|---|---|---|
| 1. Plafonds: gipskarton beplating. | Advies | - |

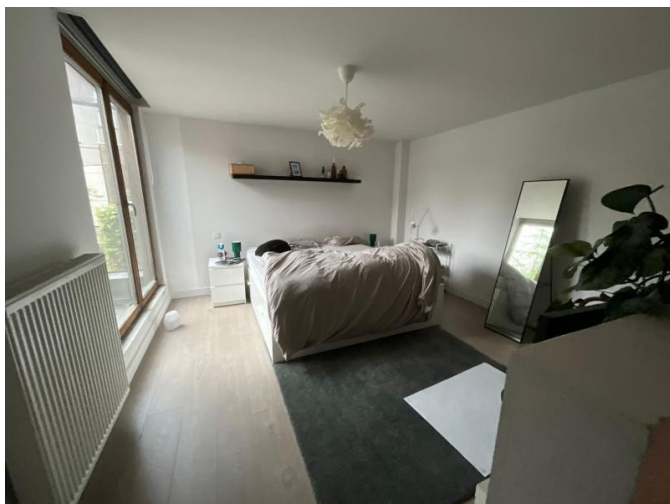
Vrije foto

Alle plafonds bestaan uit gipskartonbeplating. Binnen het kader van een niet-destructief onderzoek konden de achterliggende lagen niet worden geanalyseerd. Enkel door deze te verwijderen of door een destructief onderzoek kunnen de achterliggende lagen geanalyseerd worden. Bij vernieuwing van deze binnenschil wordt aanbevolen om nieuw monstername te laten nemen.

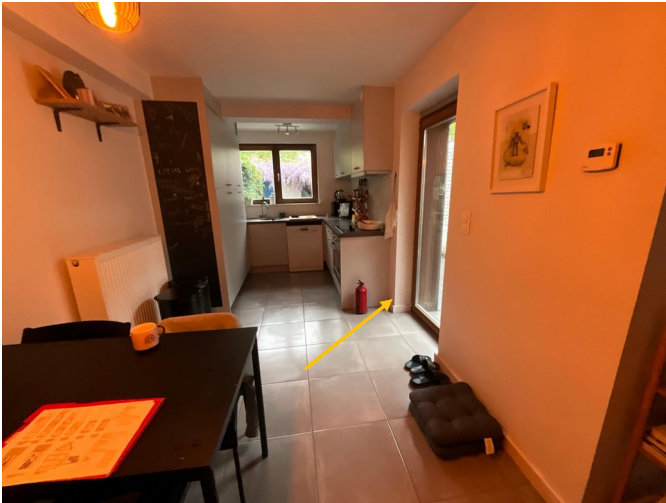
## Fiche 2: Wanden: pleisterwerk.

Overzichtsfoto

Detailfoto

Geen asbest

| # | Type | Referentie | Resultaat |
|---|---|---|---|
| 2.1 | Mengmonster | 101 | Geen asbest |

| Beschrijving | Wanden: pleisterwerk. |
| Bindmiddel van materiaal | Gips - kalk |
| Hoeveelheid (oppervlakte - dikte - aantal) | • 140,00 m <sup>2</sup> - 1,00 cm - 1 stuk |
