Asbestinventarisatetest

Franklin Rooseveltlaan 21, 9000 Gent

Attestnummer : **20250624-000451.000**

Zone 1: Hoofdgebouw

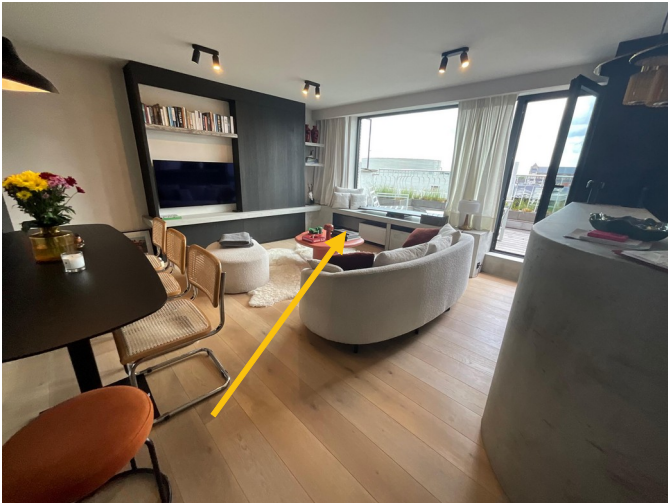
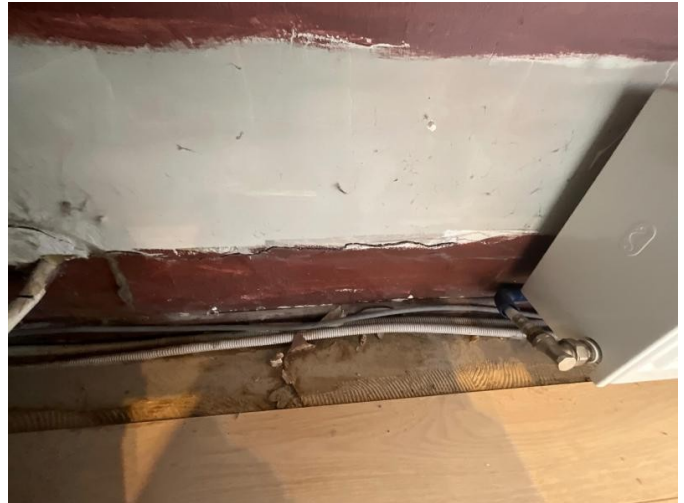
Fiche 3: Wanden: pleisterwerk.

Geen asbest

#	Type	Referentie	Resultaat
3.1	Mengmonster	101	Geen asbest

Beschrijving	Wanden: pleisterwerk.
Omgeving	Binnen
Primaire drager	Binnenwand
Bindmiddel van materiaal	Gips - kalk
Gebondenheid op basis van bindmiddel	Niet-hechtgebonden
Hoeveelheid (oppervlakte - dikte - aantal)	• 180,00 m ² - 1,00 cm - 1 stuk
Totaal volume	1,80 m ³
Identificatiemethode	Vaststelling met monstername
Destructieve handeling voor identificatie	Nee
Opmerking	<p>De opgegeven oppervlaktes zijn indicatief.</p> <p>De vaststelling dat de wanden asbestveilig zijn, is gebaseerd op een beperkt aantal monsterstalen welke door een erkend labo werden geanalyseerd. Daardoor geeft dit vooral een indicatie van de algemene asbestveilige toestand. De stalen werden afgenomen in de volgende ruimtes: droge ruimte, natte ruimte, traphal en stooklokaal, behalve bij gebrek aan origineel nat aangebracht pleisterwerk. Bij sloop of grondige werken en bij het (plaatselijk) verwijderen van het pleisterwerk wordt aangeraden steeds bijkomende stalen te nemen van elke muur.</p>
