# Asbestinventarisatetest

Nieuwewandeling 79/0301, 9000 Gent

Attestnummer : 20221229-000077.001

Uitgegeven op : 04.01.2023

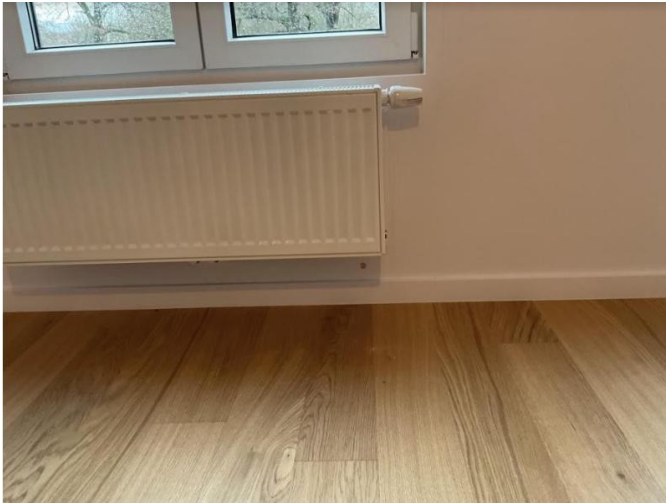
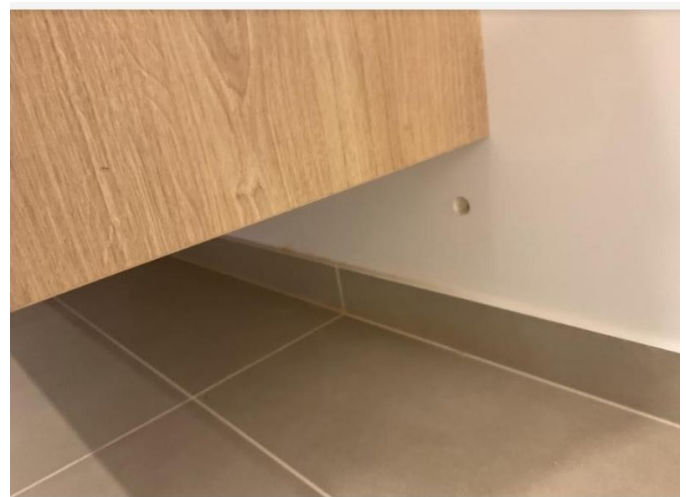
## Fiche 2: Pleister wand

Geen asbest

| # | Type | Referentie | Resultaat |
|---|---|---|---|
| 2.1 | Mengmonster | APP4 W | Geen asbest |

| Bindmiddel van materiaal | Gips - kalk |

| Gebondenheid op basis van bindmiddel | Niet-hechtgebonden |
| Hoeveelheid (oppervlakte - dikte - aantal) | <ul style="list-style-type: none"> <li>• 284,13 m<sup>2</sup> - 1,00 cm - 1 stuk</li> </ul> |
