Asbestinventarisatetest

Krijgslaan 87, 9000 Gent

Attestnummer : 20260114-000333.000

Uitgegeven op : 14.01.2026

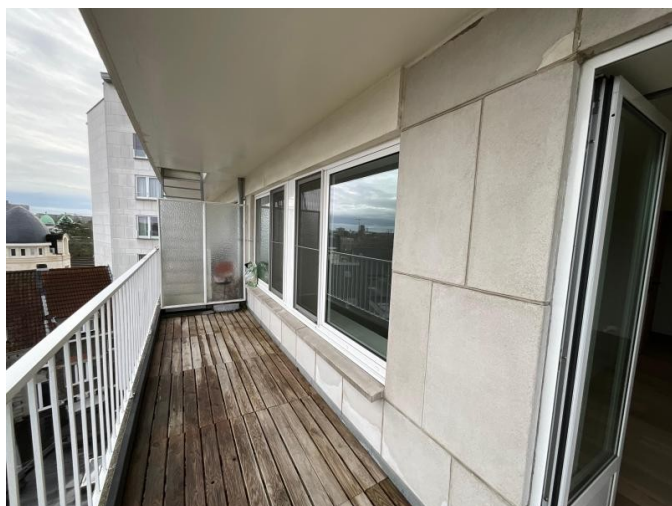
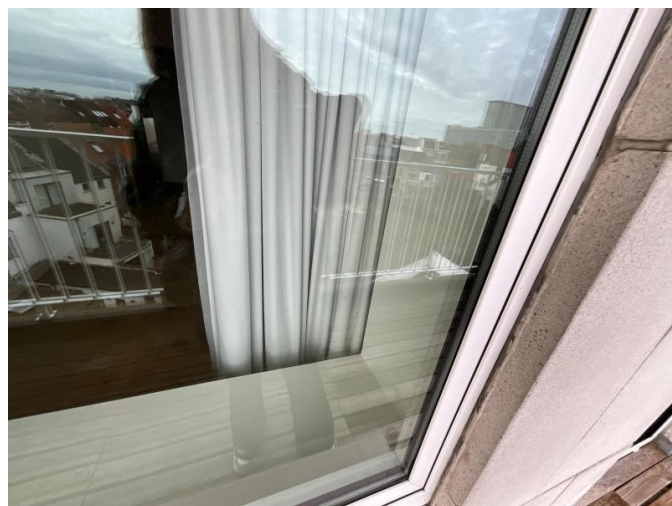
Beschrijving	Notitie	Terug te vinden op plannen
Fiche 3: Afkitting schrijnwerk	Er werd geen asbestverdacht afkittingsmateriaal vastgesteld, noch tussen kozijn en glas, noch tussen kozijn en muur. Ramen zijn van 2010	-

Situeringfoto

Detailfoto
