Asbestinventarisatetest

Peperstraat 5C, 9000 Gent

Attestnummer : 20251101-000630.001

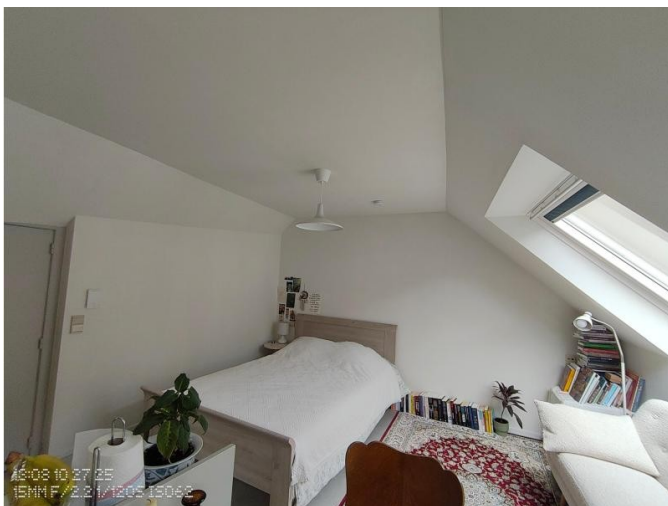
Vrije foto

- Alle muren, schuine wanden en plafonds zijn voorzetpanelen, type gipskartonplaten, en niet-asbestverdacht.
- Mogelijks bevinden zich achter deze voorzetpanelen nog asbestverdachte toepassingen, welke dienen te worden onderzocht van zodra bereikbaar, bv. naar aanleiding van een renovatie of sloop.
- pleister muren appartement 5A (ind. ruimte + natte ruimte) : niet asbesthoudend.
- pleister plafond appartement 5A (ind. ruimte) : niet asbesthoudend.
- pleister muren appartement 5B (ind. ruimte + natte ruimte) : niet asbesthoudend.
- pleister trappenhall (gemeenschappelijke delen - muur/plafond/onderkant trap) : niet asbesthoudend.

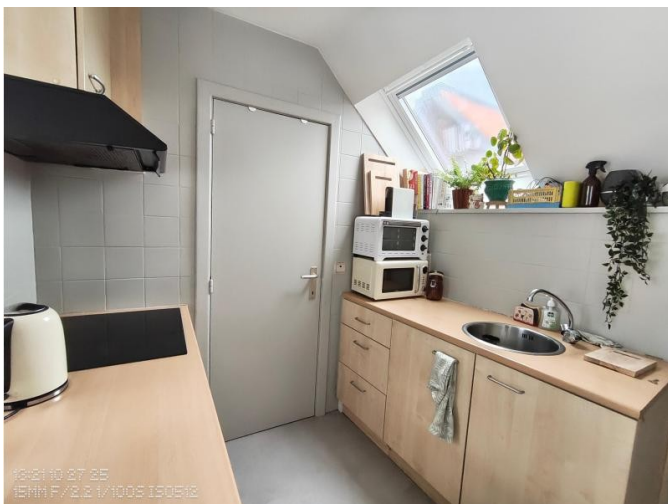
Vrije foto

* De faiencetegels zijn niet asbestverdacht.

* De tegellijm die werd gebruikt voor het plaatsen van de faiëncetegels is niet waarneembaar, bevat mogelijks asbest maar kon niet worden bemonsterd (geen beschadigingen waarbij tegellijm zichtbaar is). Wanneer de tegels worden verwijderd, dient nagegaan te worden of de tegellijm asbesthoudend is dmv monsternamen en labo-analyse.

Tegellijm kan niet worden verwijderd zonder deze te beschadigen, waardoor asbest zou vrij komen.
