# Asbestinventarisatetest

Peperstraat 5D, 9000 Gent

Attestnummer : 20251101-000637.000

## Zone 1: Hoofdgebouw

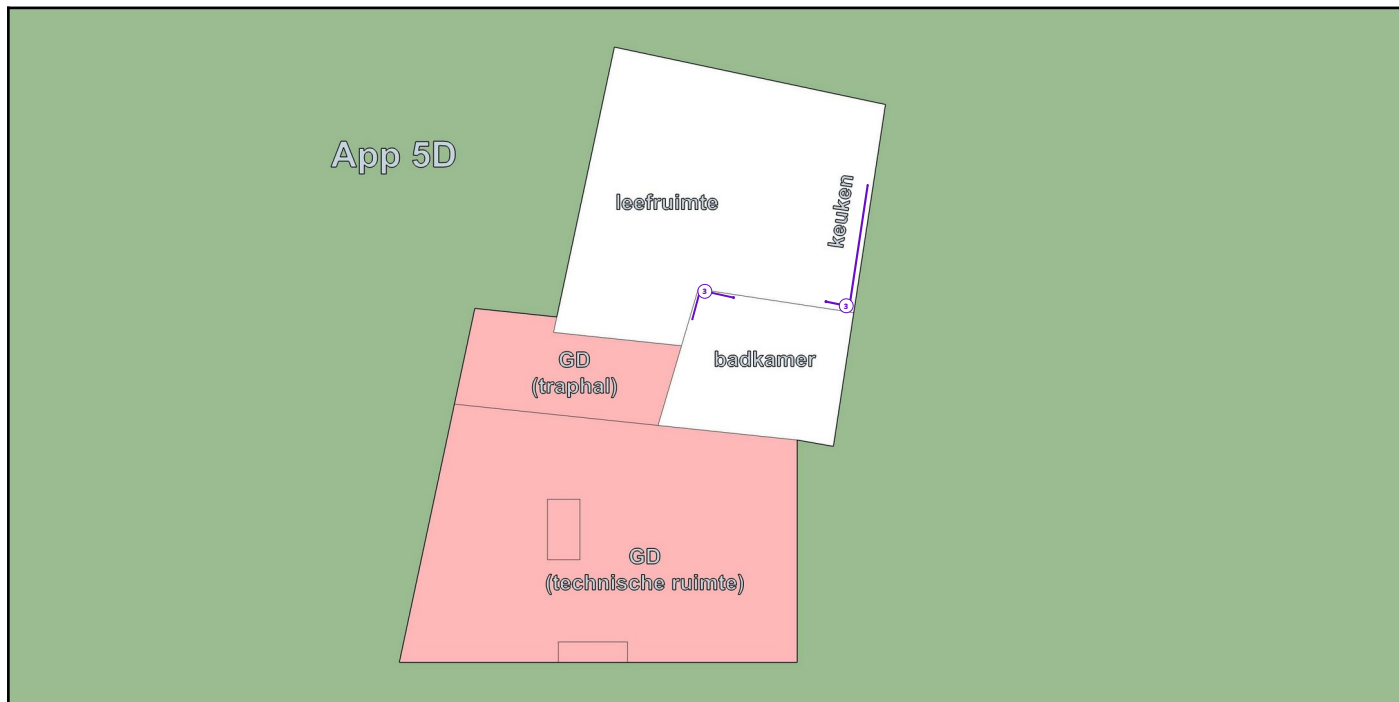
## Plan 1.2: \_app 5D - faiencetegels + lijm

Beschrijving	Type	Actie
3. _Faiencetegels + tegellijm	Advies	-

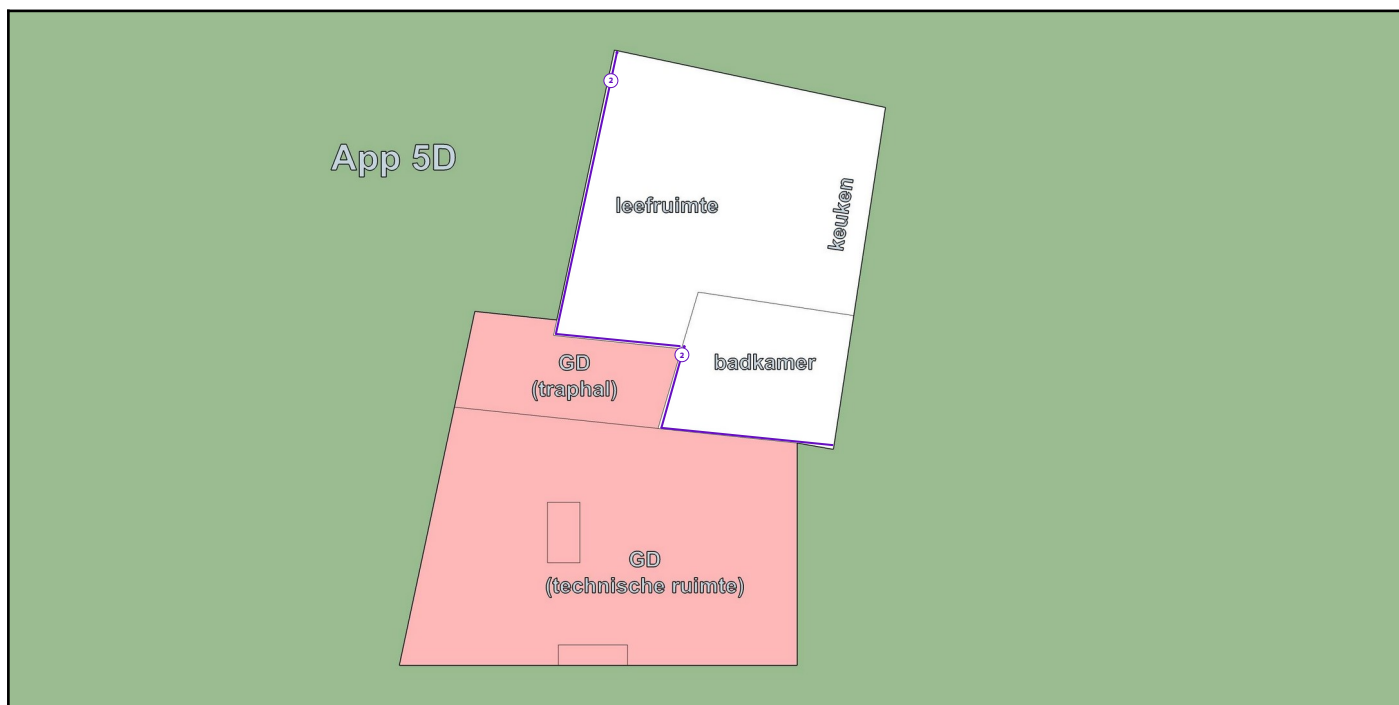
## Plan 1.3: \_app 5D - pleisterwerk

Beschrijving	Type	Actie
2. Pleisterwerk	Advies	-

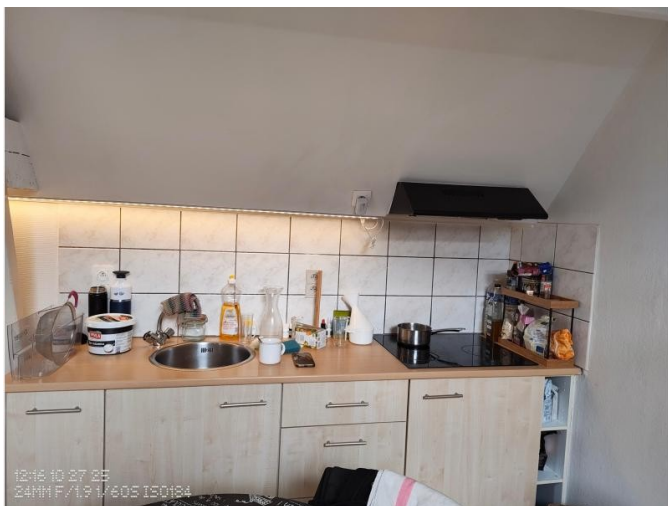
Vrije foto

\* De faiencetegels zijn niet asbestverdacht.

\* De tegellijm die werd gebruikt voor het plaatsen van de faiëncetegels is niet waarneembaar, bevat mogelijks asbest maar kon niet worden bemonsterd (geen beschadigingen waarbij tegellijm zichtbaar is). Wanneer de tegels worden verwijderd, dient nagegaan te worden of de tegellijm asbesthoudend is dmv monsternamen en labo-analyse.

Tegellijm kan niet worden verwijderd zonder deze te beschadigen, waardoor asbest zou vrij komen.
