Asbestinventarisatetest

Tennisbaanstraat 9, 9000 Gent

Attestnummer : **20240426-000406.000**

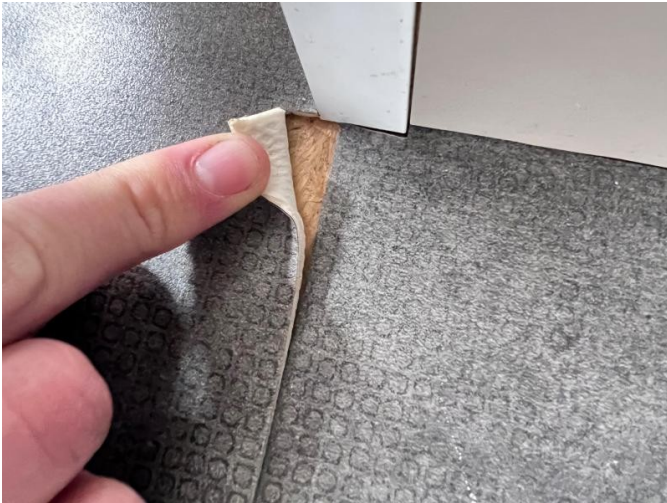
Vrije foto

Het vloerzeil is flexibel en wit aan de onderkant dus niet asbesthoudend.

Identificatiemethode	Vaststelling & expertise (niet-asbestverdacht)
Primaire drager	Vloer
(Asbest)materiaal	Prefab - afwerking - Vloerzeil
Bindmiddel	Kunststof of -hars
Gebondenheid bindmiddel	Hecht

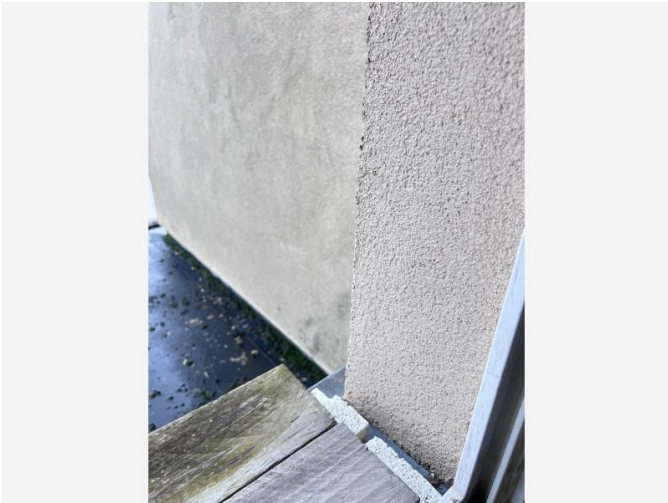
Geen asbest

#	Type	Referentie	Resultaat
4.1	Puntmonster	MM02	Geen asbest

Beschrijving	Crépi
Omgeving	Buiten
Primaire drager	Wand buitenschil
Bindmiddel van materiaal	Cement

Gebondenheid op basis van bindmiddel	Hecht
Hoeveelheid (gewicht - aantal)	• 41,00 kg - 1 stuk
Totaal gewicht	41,00 kg
Identificatiemethode	Vaststelling met monstername
Destructieve handeling voor identificatie	Nee
Opmerking	18m ² en +/-2,3kg per m ²
