Asbestinventarisatetest

Coupure 202, 9000 Gent

Attestnummer : 20230127-000442.001

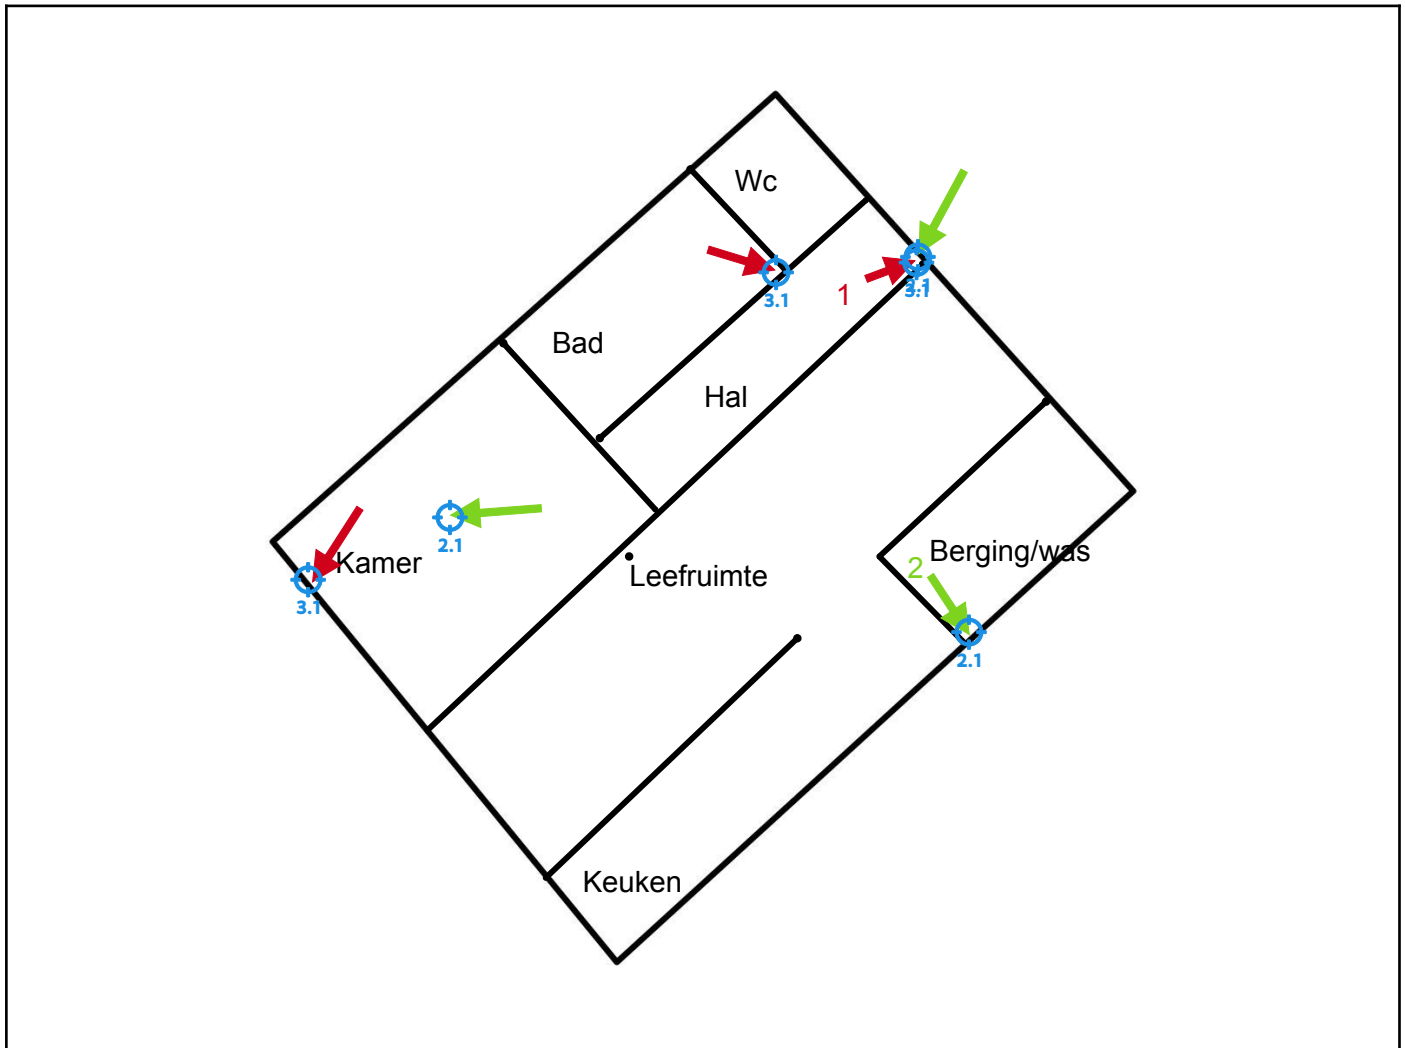
Plan 1.1: Grondplan Appartement.

Beschrijving	Type	Actie
2. Pleister plafonds	Geen asbest	-
2.1 Code: 2	Mengmonster	-
3. Pleister muren	Geen asbest	-
3.1 Code: 1	Mengmonster	-

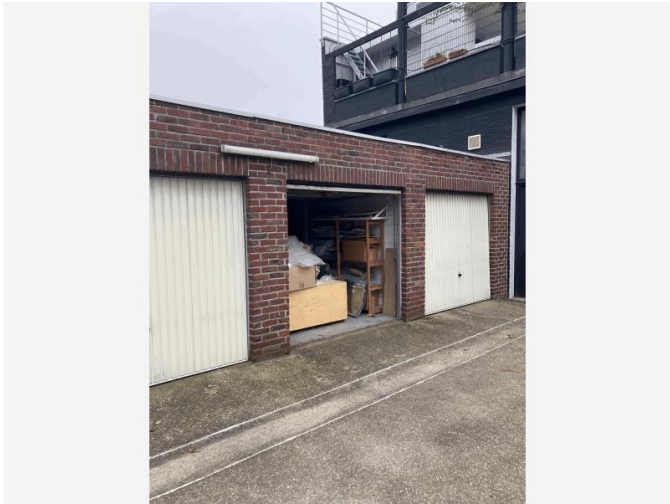
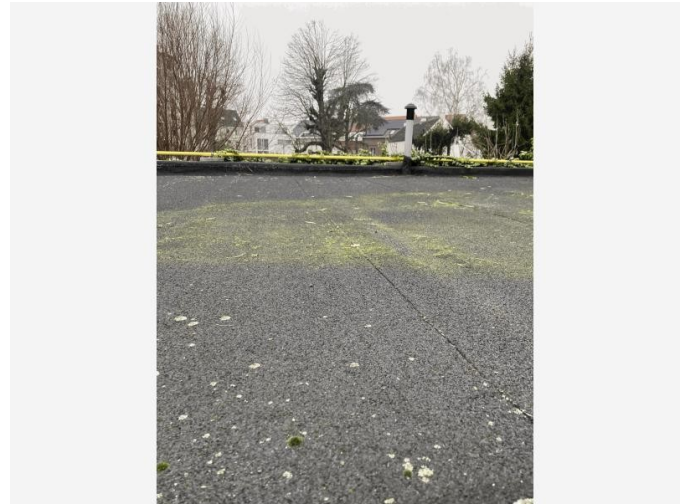
Overzichtsfoto

Detailfoto

Oude lagen roofing zouden kunnen asbesthoudend zijn .Enkel vast te stellen door staalname.Meestal worden deze behouden en gebruikt als damp scherm bij vernieuwen van de dakbedekking. Aangezien de oude lagen dan niet meer in contact komen met de buitenlucht is de kans op vrijgave van 'asbest' bijna onbestaande.

Eindbeoordeling materiaalrisico	Laag materiaalrisico en/of verlaagde kans op vezelvrijgave
---------------------------------	--

Gebondenheid	Categorie 1: hechtgebonden in oorsprong
Asbestsoort (vezeltype)	Crocidoliet aanwezig
Asbestconcentratie	Laag (< 50%)
Afschermingsgraad van het gehele materiaal	Geheel of deels vrij aan de buitenlucht
Toestand van het materiaal	Licht beschadigd, licht verweerd. Intact materiaal type Pical – asbestboard of categorie III 'gebondenheid'

Beschrijving	Plat dak garage
Omgeving	Buiten
Primaire drager	Plat dak
Asbestmateriaal	Dak- en gevelbekleding - Roofing
Bindmiddel van asbestmateriaal	Bitumen (roofing, teer, asfalt)
Gebondenheid op basis van bindmiddel	Hecht
Hoeveelheid (oppervlakte - aantal)	• 15,00 m ² - 1 stuk
Totale oppervlakte	15,00 m ²

- Zorg voor een veilig beheer. Vermijd het beschadigen van het asbestmateriaal. Controleer de toestand jaarlijks op wijzigingen.

- Eenvoudige handelingen: enkel door erkend asbestverwijderaar. Voorschriften te volgen bij eventuele verwijdering na confirmatie 'asbesthoudend' dmv staalname.

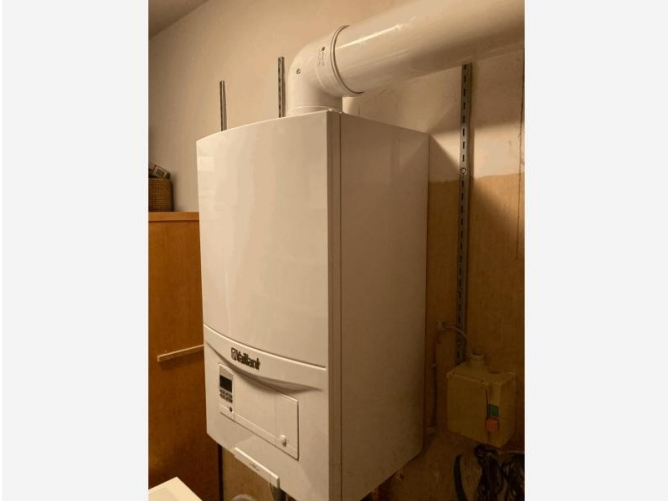
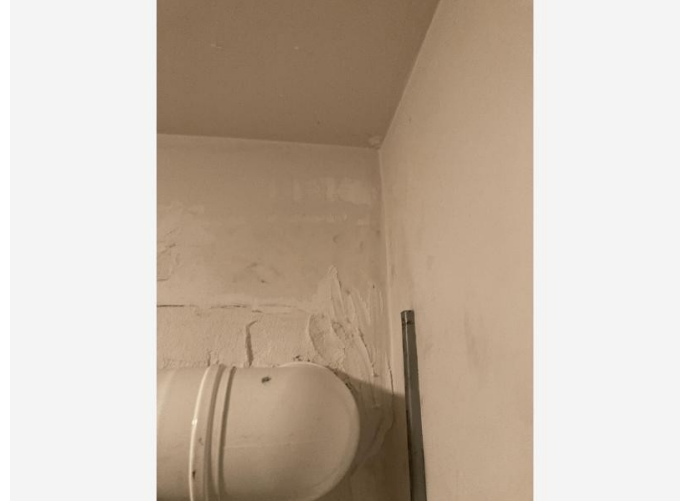
Overzichtsfoto

Detailfoto

Geen asbest

#	Type	Referentie	Resultaat
2.1	Mengmonster	2	Geen asbest

Beschrijving	Pleister plafonds
Omgeving	Binnen
Primaire drager	Plafond
Bindmiddel van materiaal	Gips - kalk
