Asbestinventarisatetest

Recollettenlei 2C, 9000 Gent

Attestnummer : 20240601-000007.000

Zone 1: Hoofdgebouw

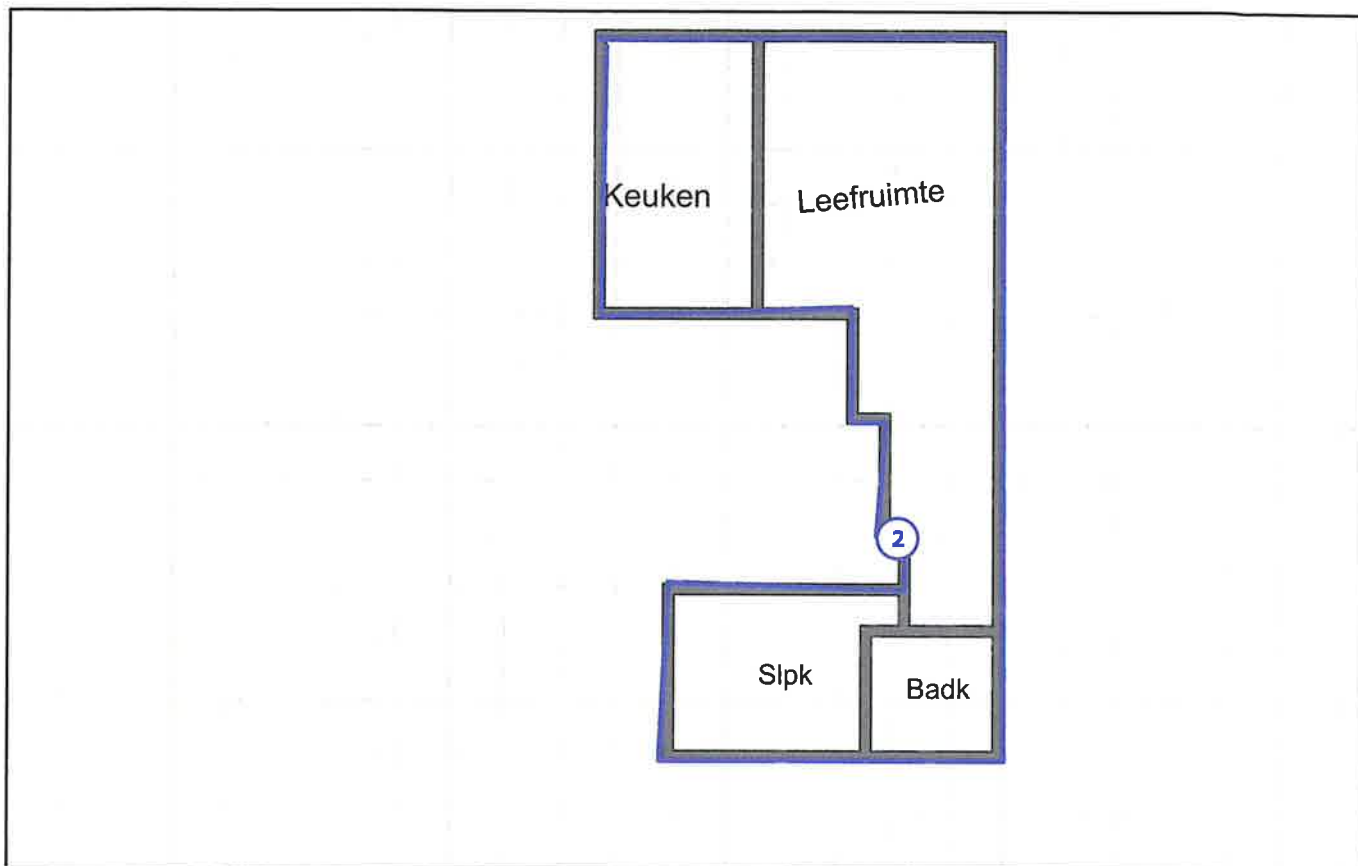
Plan 1.1: schema appartement

Beschrijving	Type	Actie
2. Plafonds: gipskarton beplating	Advies	-

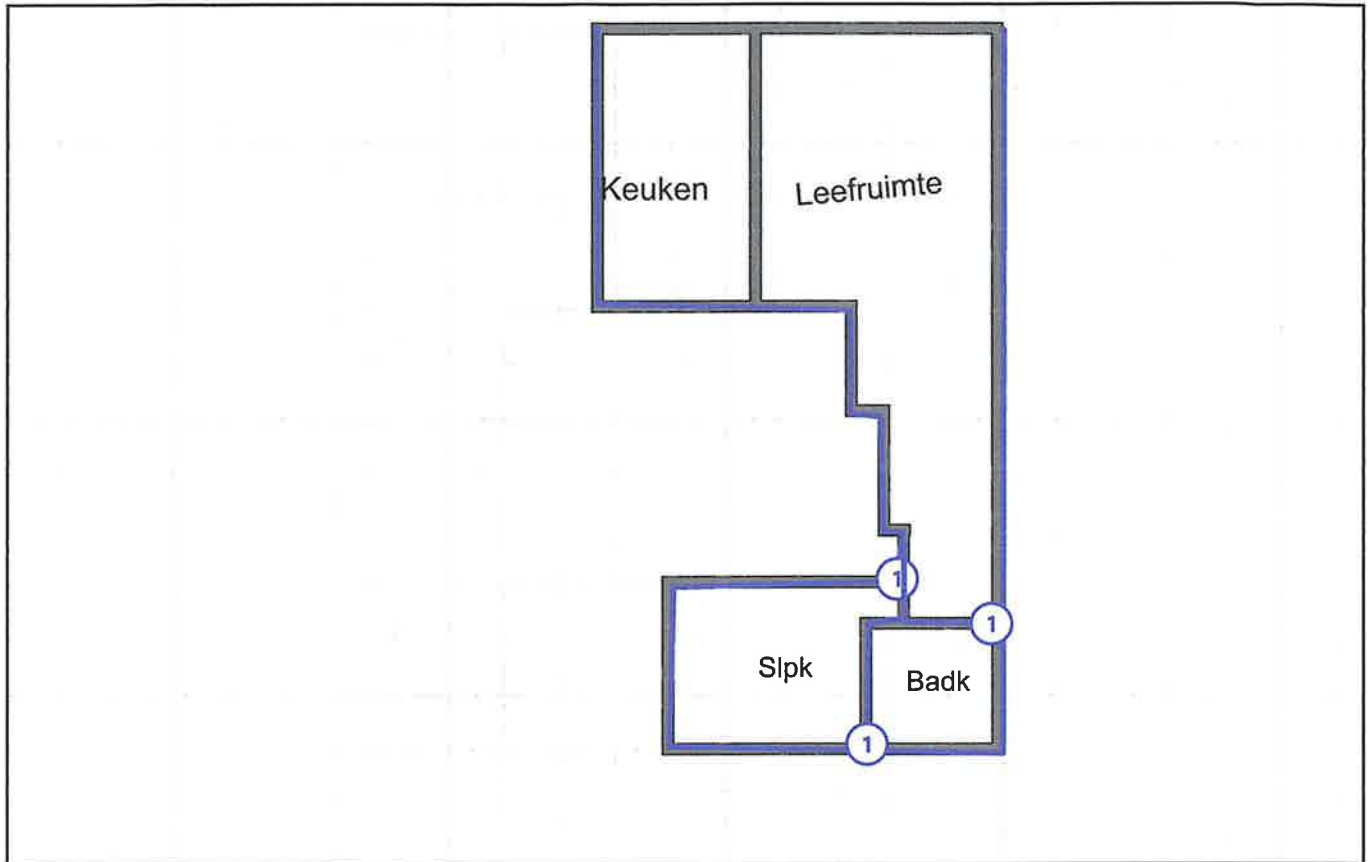
Plan 1.2: schema appartement

Beschrijving	Type	Actie
1. Wanden: gipskarton beplating.	Advies	-

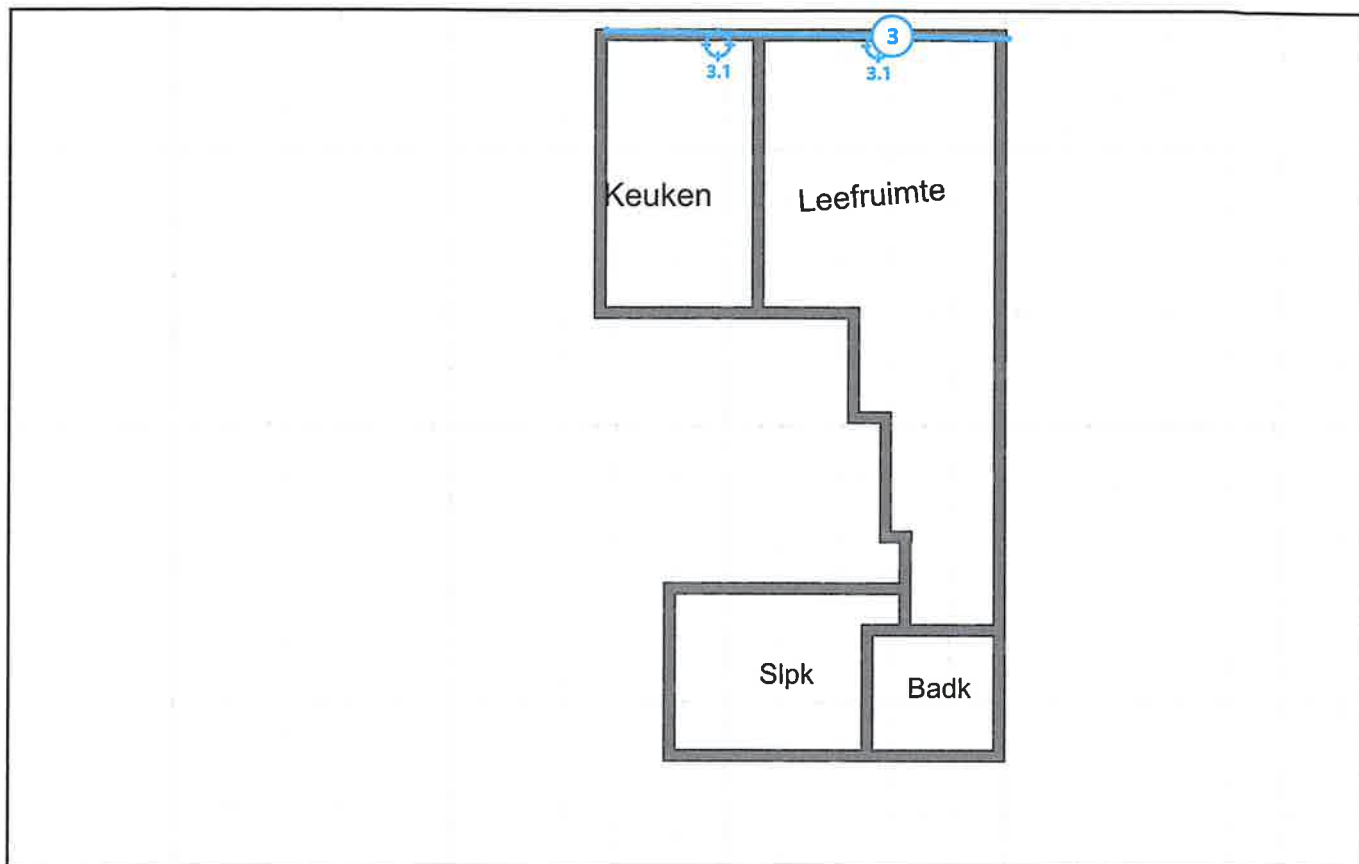
Plan 1.3: schema appartement

Beschrijving	Type	Actie
3. Wanden: pleisterwerk.	Geen asbest	-
3.1 Code: 001	Mengmonster	-

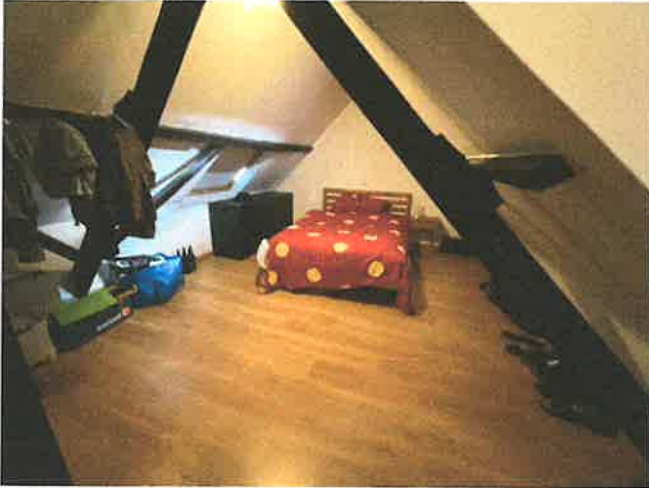
Fiche 1: Wanden: gipskarton beplating.

Verschillende wanden bestaan uit gipskartonbeplating. Binnen het kader van een niet-destructief onderzoek konden de achterliggende lagen niet worden geanalyseerd. Enkel door deze te verwijderen of door een destructief onderzoek kunnen de achterliggende lagen geanalyseerd worden. Bij vernieuwing van deze binnenschil wordt aanbevolen om nieuw monsternamen te laten nemen.

Identificatiemethode	Vaststelling & expertise (niet-asbestverdacht)
Primaire drager	Binnenwand

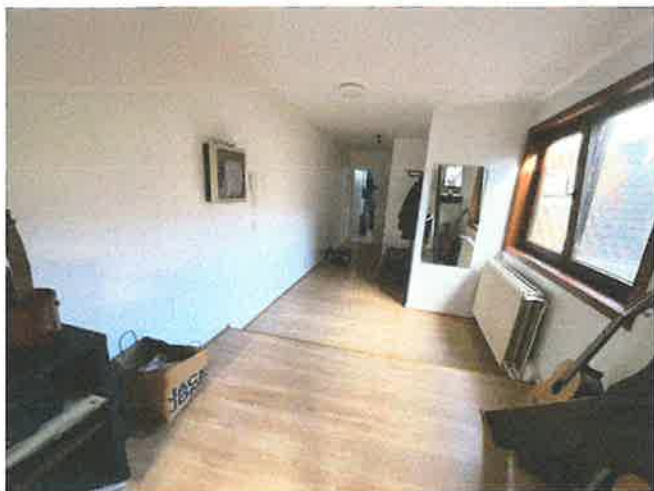
Fiche 2: Plafonds: gipskarton beplating

Verschillende plafonds bestaan uit gipskartonbeplating. Binnen het kader van een niet-destructief onderzoek konden de achterliggende lagen niet worden geanalyseerd. Enkel door deze te verwijderen of door een destructief onderzoek kunnen de achterliggende lagen geanalyseerd worden. Bij vernieuwing van deze binnenschil wordt aanbevolen om nieuw monsternamen te laten nemen.

Identificatiemethode	Redelijk vermoeden
Primaire drager	Plafond

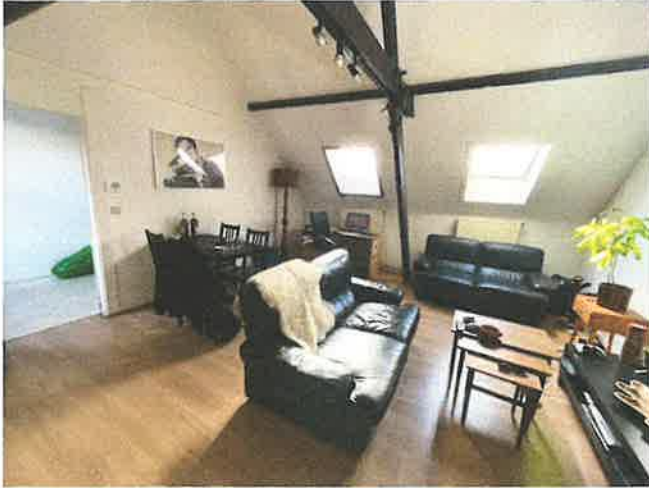
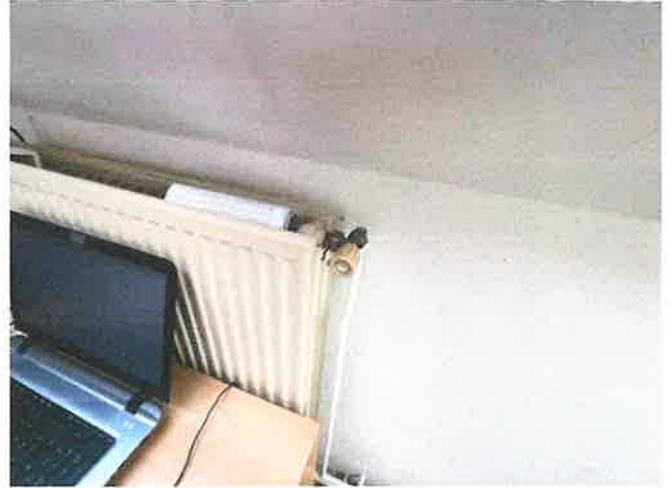
Fiche 3: Wanden: pleisterwerk.

Geen asbest

#	Type	Referentie	Resultaat
3.1	Mengmonster	001	Geen asbest

Beschrijving	Wanden: pleisterwerk.
Omgeving	Binnen
Primaire drager	Binnenwand
Bindmiddel van materiaal	Gips - kalk

Gebondenheid op basis van bindmiddel	Niet-hechtgebonden
Hoeveelheid (oppervlakte - dikte - aantal)	<ul style="list-style-type: none"> • 30,00 m² - 1,00 cm - 1 stuk
Totaal volume	0,30 m ³
Identificatiemethode	Vaststelling met monstername
Destructieve handeling voor identificatie	Nee
Opmerking	De vaststelling dat de wanden asbestveilig zijn, is gebaseerd op een beperkt aantal monsterstalen, welke door een erkend labo werden geanalyseerd. Daardoor geeft dit slechts een indicatie van de algemene asbestveilige toestand. Bij sloop of grondige werken en bij het (plaatselijk) verwijderen van het pleisterwerk wordt aangeraden steeds bijkomende stalen te nemen van elke muur.
