# Asbestinventarisatetest

Mageleinstraat 4/0201, 9000 Gent

Attestnummer : 20230410-000037.000

Uitgegeven op : 10.04.2023

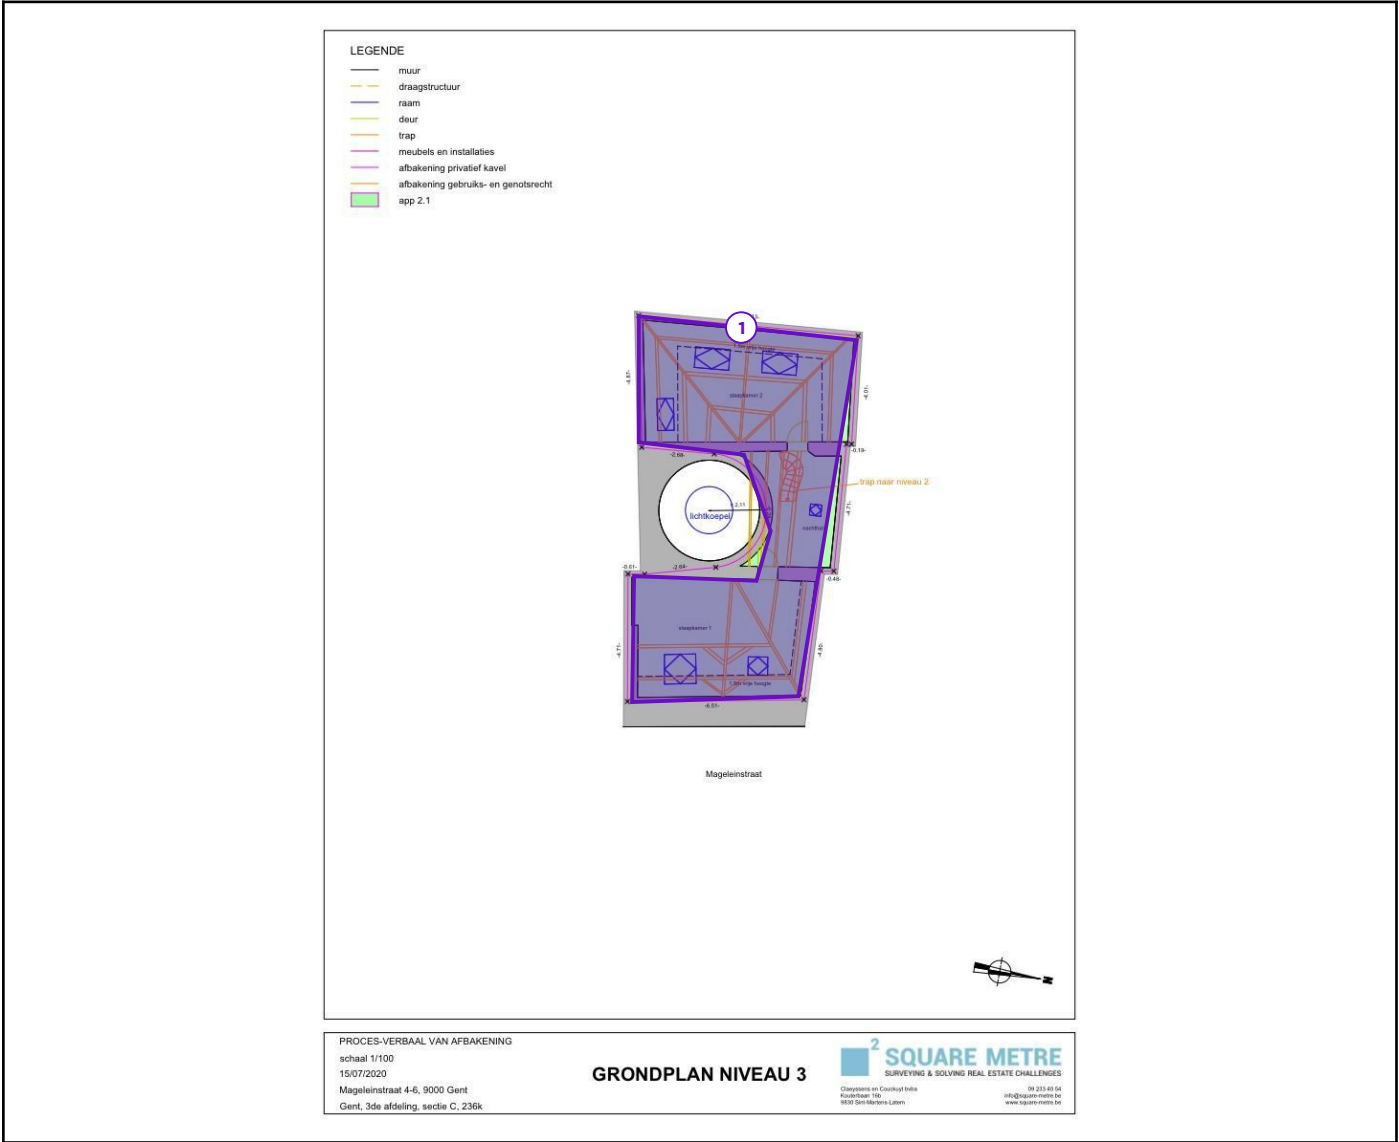
# Plan 1.2: plan appartement niveau 3

| Beschrijving | Type | Actie |
|---|---|---|
| 1. Volledig gerenoveerde woonentiteit | Advies | - |

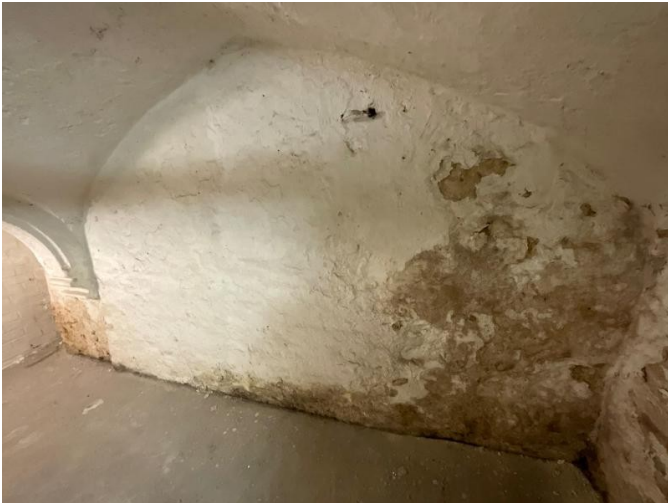
Overzichtsfoto

## Fiche 2: pleister kelders

Geen asbest

| # | Type | Referentie | Resultaat |
|---|---|---|---|
| 2.1 | Mengmonster | 001 | Geen asbest |

| Beschrijving | pleister kelders |
| Bindmiddel van materiaal | Gips - kalk |

| Gebondenheid op basis van bindmiddel | Niet-hechtgebonden |
| Hoeveelheid (oppervlakte - dikte - aantal) | <ul style="list-style-type: none"> <li>• 50,00 m<sup>2</sup> - 1,00 cm - 1 stuk</li> </ul> |

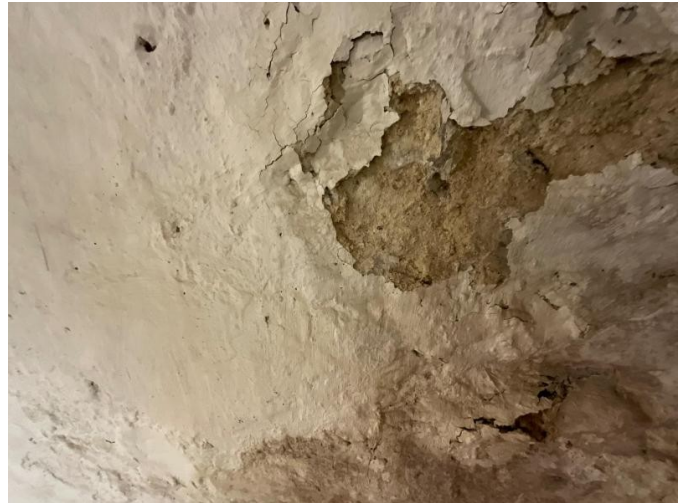
Detailfoto

Geen asbest
