# Asbestinventarisatetest

Heilig-Hartstraat 52, 9040 Gent

Attestnummer : 20231213-000218.000

Uitgegeven op : 13.12.2023

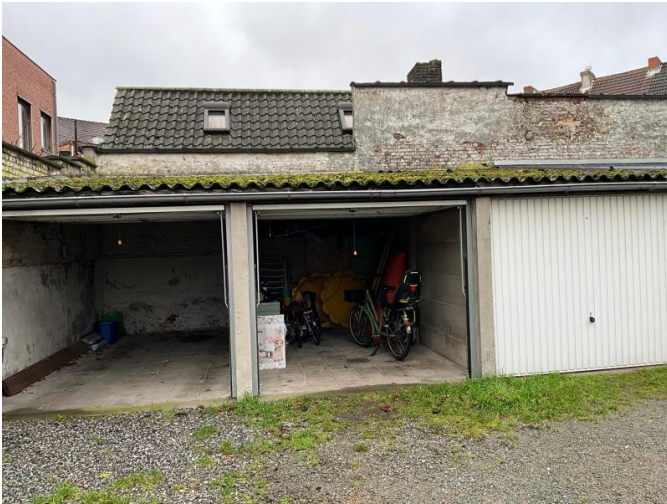
Overzichtsfoto

| Eindbeoordeling materiaalrisico | Hoog materiaalrisico en/of hoge kans op vezelvrijgave |

| Gebondenheid | Categorie 1: hechtgebonden in oorsprong |
| Asbestsoort (vezeltype) | Crocidoliet aanwezig |
| Asbestconcentratie | Laag (< 50%) |
| Afschermingsgraad van het gehele materiaal | Geheel of deels (ook) vrij aan de binnenlucht |
| Toestand van het materiaal | Matig beschadigd, matig verweerd |

| Beschrijving | Golfplaten dak |

| Asbestmateriaal | Dak- en gevelbekleding - Golfplaat |

Het asbestmateriaal valt onder de mijlpaal van 2034.

**Dringend verwijderen**

- Zorg voor een veilig beheer. Vermijd het beschadigen van het asbestmateriaal. Controleer de toestand jaarlijks op wijzigingen.
- Hemelwater dat afspoelt van asbestcement daken of gevels kan asbestdeeltjes bevatten. Gebruik het enkel voor gesloten circuits (bv. spoelen toiletten). Reinig na het vervangen van het dak of de gevel de dakgoten en regenwaterput of -ton om asbesthoudend sediment of slib te verwijderen

- Eenvoudige handelingen: mag via doe-het-zelf of door werknemer(s) met opleidingsattest eenvoudige handelingen  
Indien u dit als doe-het-zelver zelf wenst te verwijderen dient u de nodige voorzorgsmaatregelen te nemen:
