# Asbestinventarisatetest

Kortrijksesteenweg 388/0202, 9000 Gent

Attestnummer : **20260426-000065.000**

Uitgegeven op : **26.04.2026**

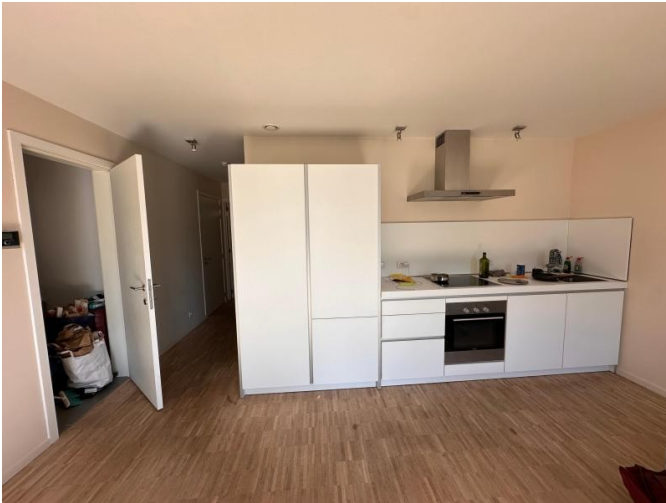
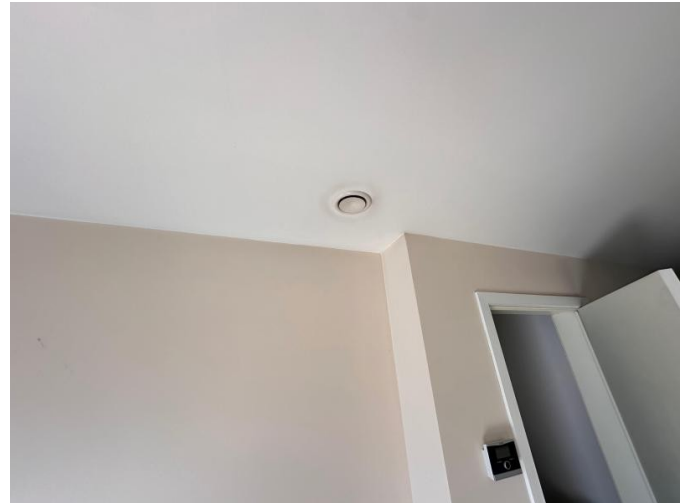
Situeringfoto

Detailfoto

| Basis voor advies | De asbestdeskundige beoordeelt het materiaal als niet-asbestverdacht. |

Geen asbest

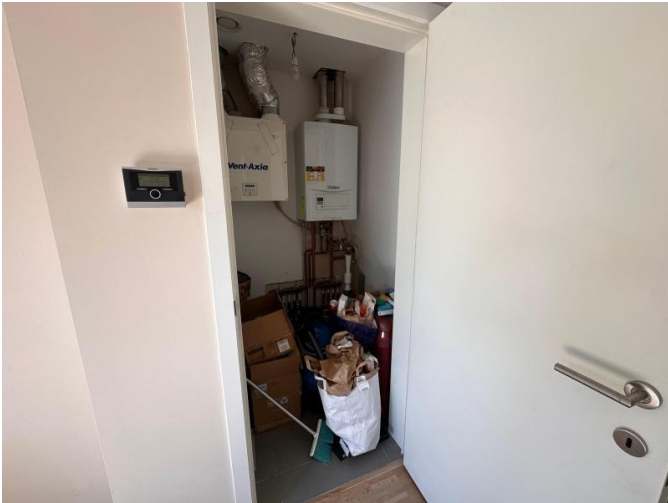
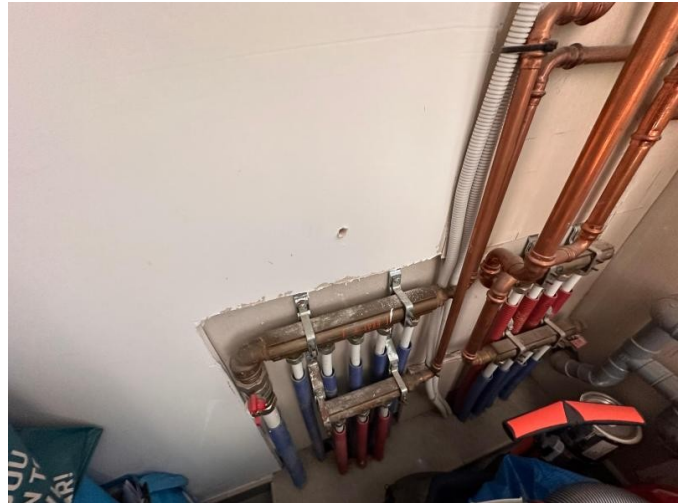
## Fiche 2: 101: Wanden: pleisterwerk.

Overzichtsfoto

Detailfoto

Geen asbest

| # | Type | Referentie | Resultaat |
|---|---|---|---|
| 2.1 | Mengmonster | 101 | Geen asbest |

| Bindmiddel van materiaal | Gips - kalk |
| Gebondenheid op basis van bindmiddel | Niet-hechtgebonden |
| Hoeveelheid (oppervlakte - dikte - aantal) | • 110,00 m <sup>2</sup> - 1,00 cm - 1 stuk |
