# Asbestinventarisatetest

Tentoonstellingslaan 41, 9000 Gent

Attestnummer : 20250829-000342.000

# Zone 1: Hoofdgebouw

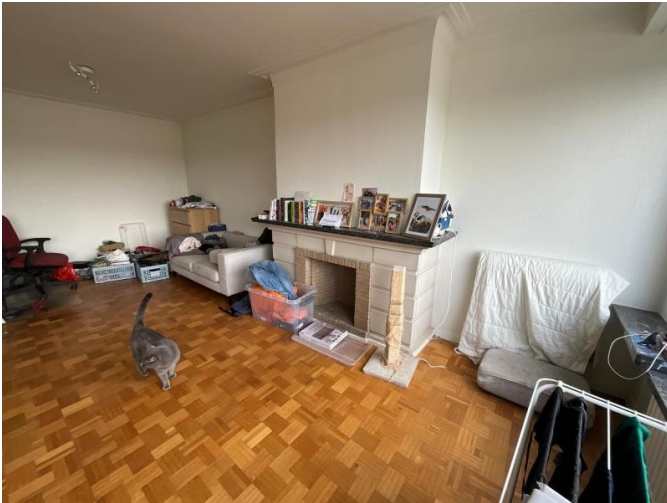
Situeringsfoto

**Reden:** Het te onderzoeken materiaal situeert zich hoger dan 3,50 m te rekenen vanaf een veilige ondergrond

**Uitleg van de asbestdeskundige:** In deze schouw kunnen waarneembare asbestverdachte materialen aanwezig zijn. Door de hoogte is het niet mogelijk om deze schouw in detail te bekijken.

Dit geldt zowel voor de bovenzijde als de binnenkant van de schouw.

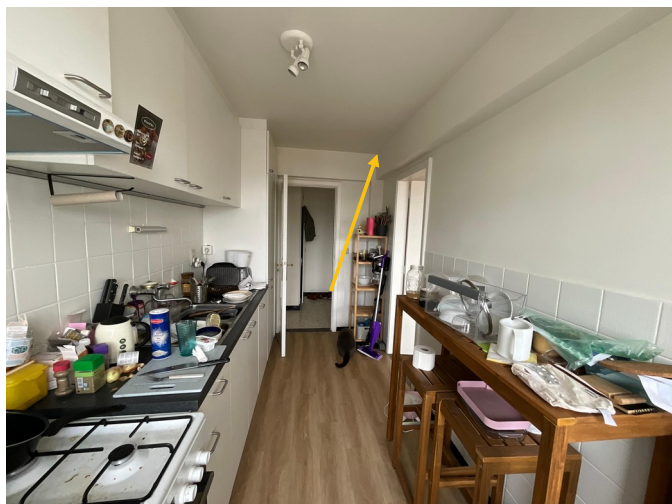
## Fiche 3: Plafonds: pleisterwerk

Geen asbest

| # | Type | Referentie | Resultaat |
|---|---|---|---|
| 3.1 | Mengmonster | 201 | Geen asbest |

| Beschrijving | Plafonds: pleisterwerk |
| Bindmiddel van materiaal | Gips - kalk |
| Gebondenheid op basis van bindmiddel | Niet-hechtgebonden |
| Hoeveelheid (oppervlakte - dikte - aantal) | • 70,00 m <sup>2</sup> - 1,00 cm - 1 stuk |

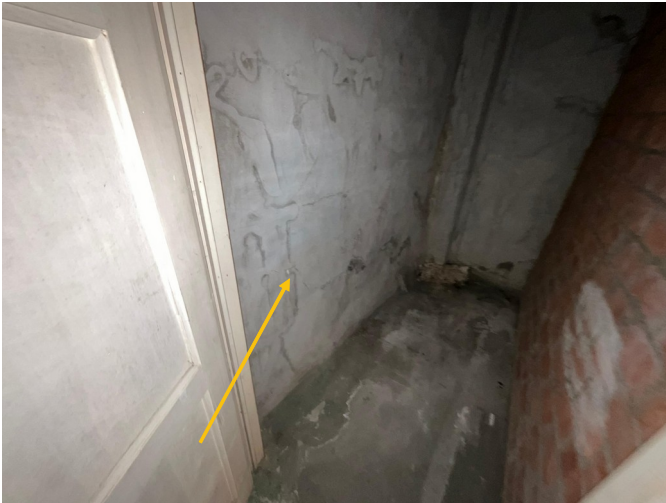
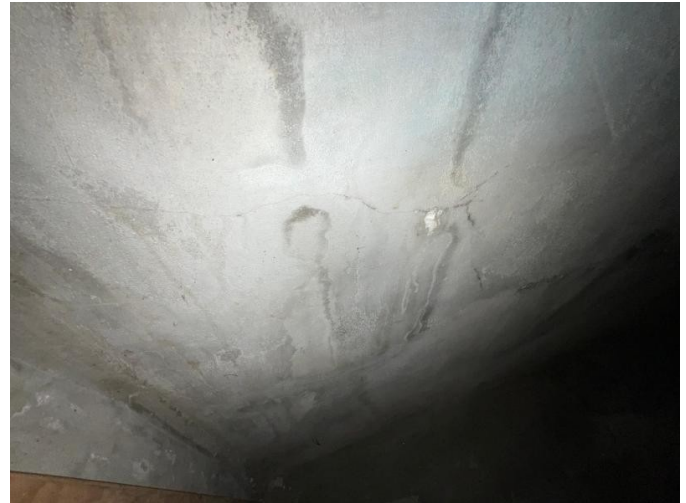
## Fiche 5: 001 cementering kelder

Geen asbest

| # | Type | Referentie | Resultaat |
|---|---|---|---|
| 5.1 | Puntmonster | 001 | Geen asbest |

| Beschrijving | 001 cementering kelder |
| Bindmiddel van materiaal | Cement |
| Gebondenheid op basis van bindmiddel | Hecht |
| Hoeveelheid (gewicht - aantal) | <ul style="list-style-type: none"><li>• 30,00 kg - 1 stuk</li></ul> |
