# Asbestinventarisatetest

Jean Béthunestraat 43, 9040 Gent

Attestnummer : 20230712-000511.000

Uitgegeven op : 12.07.2023

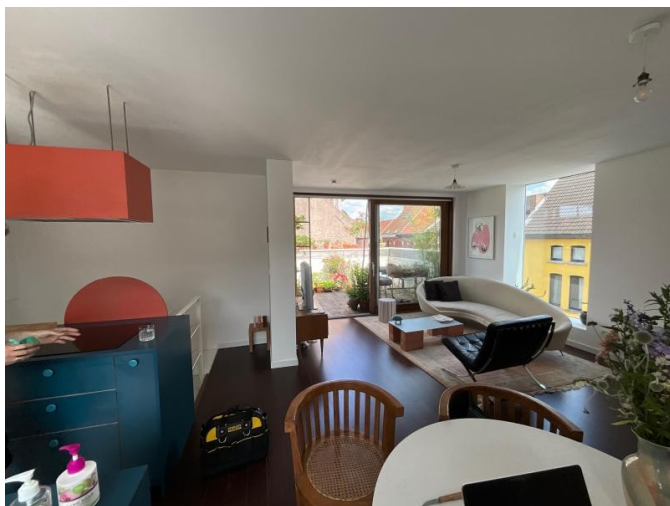
Situeringsfoto

**Bouwjaar:** 2020

*Constructies gebouwd vanaf 2001 moeten niet onderzocht worden*

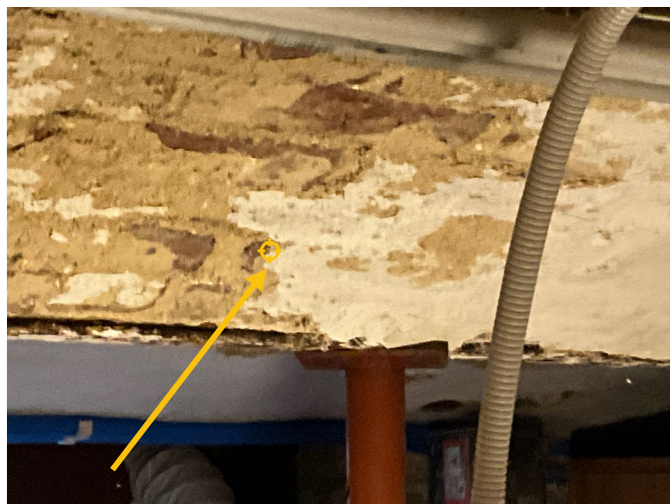
## Fiche 2: Staal 003 kelder plafond

Geen asbest

| # | Type | Referentie | Resultaat |
|---|---|---|---|
| 2.1 | Mengmonster | Staal 003 | Geen asbest |

| Primaire drager | Plafond |
| Bindmiddel van materiaal | Gips - kalk |

| Gebondenheid op basis van bindmiddel | Niet-hechtgebonden |
| Hoeveelheid (oppervlakte - dikte - aantal) | <ul style="list-style-type: none"> <li>• 45,00 m<sup>2</sup> - 1,00 cm - 1 stuk</li> </ul> |

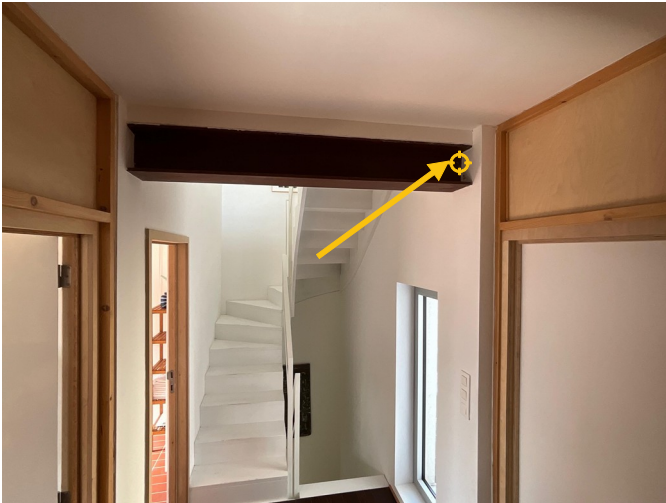
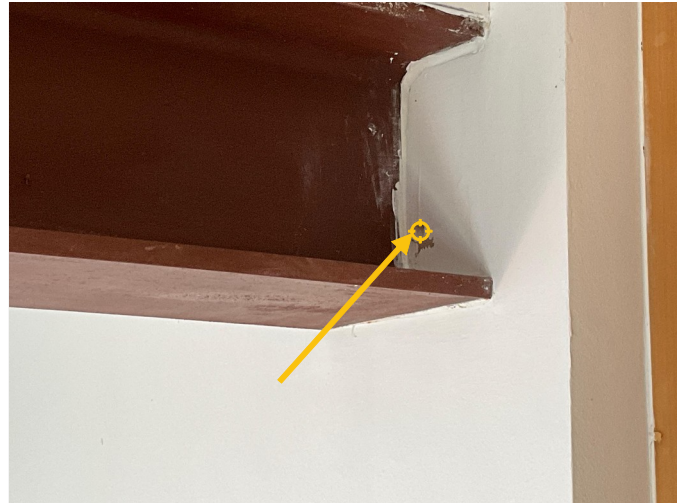
## Fiche 3: Staal 001 Pleisterwerk eerste verdiep

Geen asbest

| # | Type | Referentie | Resultaat |
|---|---|---|---|
| 3.1 | Mengmonster | Staal 001 | Geen asbest |

| Primaire drager | Binnenwand |
| Bindmiddel van materiaal | Gips - kalk |

| Gebondenheid op basis van bindmiddel | Niet-hechtgebonden |
| Hoeveelheid (oppervlakte - dikte - aantal) | <ul style="list-style-type: none"> <li>• 40,00 m<sup>2</sup> - 2,00 cm - 1 stuk</li> </ul> |

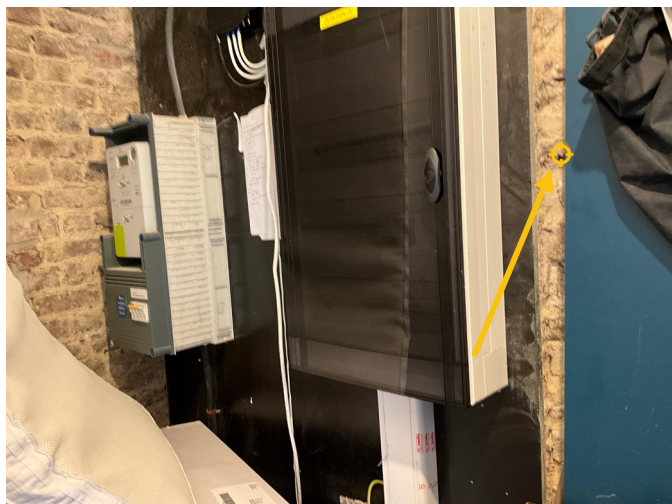
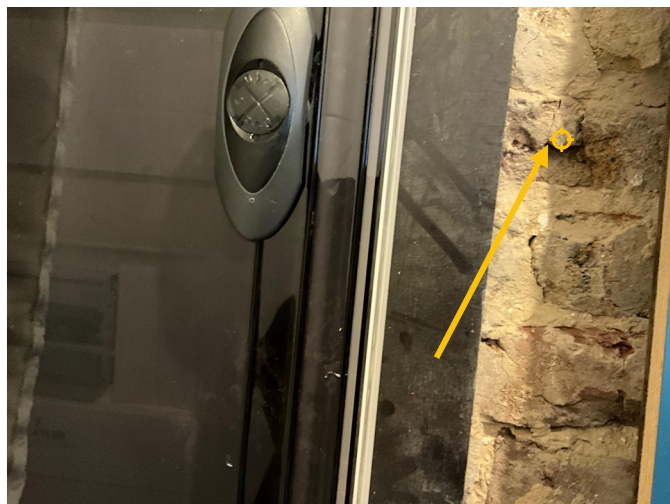
## Fiche 4: Staal 002 pleister berging

Geen asbest

| # | Type | Referentie | Resultaat |
|---|---|---|---|
| 4.1 | Mengmonster | Staal 002 | Geen asbest |

| Primaire drager | Binnenwand |
| Bindmiddel van materiaal | Gips - kalk |

| Gebondenheid op basis van bindmiddel | Niet-hechtgebonden |
| Hoeveelheid (oppervlakte - dikte - aantal) | <ul style="list-style-type: none"> <li>• 50,00 m<sup>2</sup> - 1,00 cm - 1 stuk</li> </ul> |
