# Asbestinventarisatetest

Achterstege 11, 9940 Evergem

Attestnummer : 20230510-000001.000

## Asbestveilig

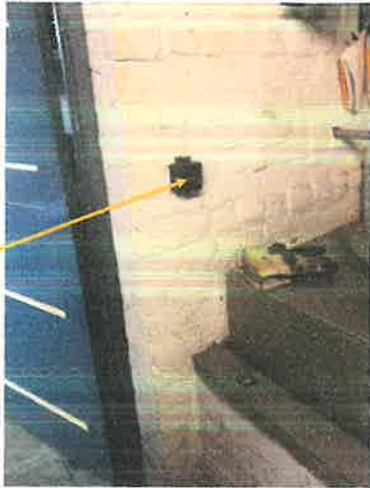
Overzichtsfoto

Detailfoto

Eindbeoordeling materiaalrisico

Laag materiaalrisico en/of verlaagde kans op vezelvrijgave

| Asbestsoort (vezeltype) | Crocidoliet aanwezig |
| Asbestconcentratie | Laag (< 50%) |
| Toestand van het materiaal | Onbeschadigd, niet verweerd |

| Beschrijving | Schakelaars |
| Asbestmateriaal | Plaat, paneel, tablet - Type Bakeliet |

Het asbestmateriaal valt onder de mijlpaal van 2040.

Zorgvuldig beheren

- Zorg voor een veilig beheer. Vermijd het beschadigen van het asbestmateriaal. Controleer de toestand jaarlijks op wijzigingen.

- Eenvoudige handelingen: mag via doe-het-zelf of door werknemer(s) met opleidingsattest eenvoudige handelingen  
"Hecht gebonden dus weinig of geen kans op vezelvrijgave.

Het is aan te raden om de nodige PBM's te dragen. Eenvoudig om in 1 geheel te verwijderen.

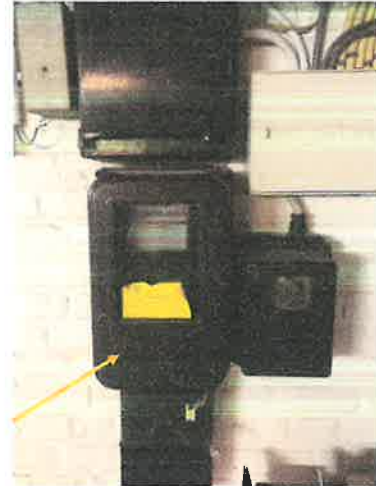
## Fiche 2: Electriciteitsmeter

Overzichtsfoto

Detailfoto

| Eindbeoordeling materiaalrisico | Laag materiaalrisico en/of verlaagde kans op vezelvrijgave |

| Asbestsoort (vezeltype) | Crocidoliet aanwezig |
| Asbestconcentratie | Laag (< 50%) |
| Toestand van het materiaal | Onbeschadigd, niet verweerd |

| Beschrijving | Electriciteitsmeter |
| Asbestmateriaal | Plaat, paneel, tablet - Type Bakeliet |

Het asbestmateriaal valt onder de mijlpaal van 2040.

Zorgvuldig beheren

- Zorg voor een veilig beheer. Vermijd het beschadigen van het asbestmateriaal. Controleer de toestand jaarlijks op wijzigingen.

- Eenvoudige handelingen: mag via doe-het-zelf of door werknemer(s) met opleidingsattest eenvoudige handelingen  
"Hecht gebonden dus weinig of geen kans op vezelvrijgave.

Het is aan te raden om de nodige PBM's te dragen. Eenvoudig om in 1 geheel te verwijderen.

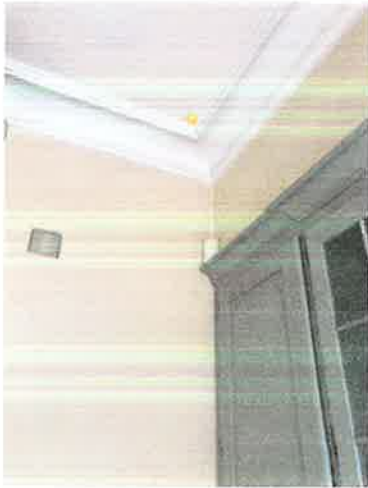
## Fiche 6: Pleister (plafond)

Overzichtsfoto

Detailfoto

Geen asbest

| # | Type | Referentie | Resultaat |
|---|---|---|---|
| 6.1 | Mengmonster | MS02 | Geen asbest |

| Beschrijving | Pleister (plafond) |

| Bindmiddel van materiaal | Gips - kalk |
