# Asbestinventarisatetest

Houtbriel 16, 9000 Gent

Attestnummer : **20240513-000080.000**

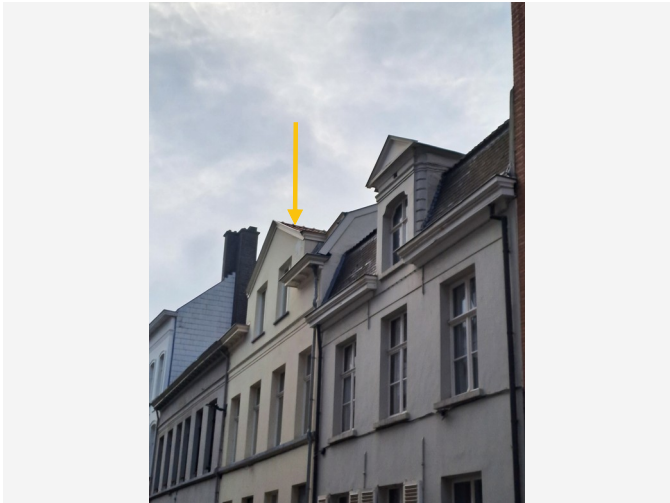
Situeringsfoto

**Reden:** Het te onderzoeken materiaal situeert zich hoger dan 3,50 m te rekenen vanaf een veilige ondergrond

**Uitleg van de asbestdeskundige:** Hoger dan 3.5m vanaf veilige ondergrond en binnenkant omkast/afgewerkt.  
Geen mogelijkheid tot opheffen dakpan.

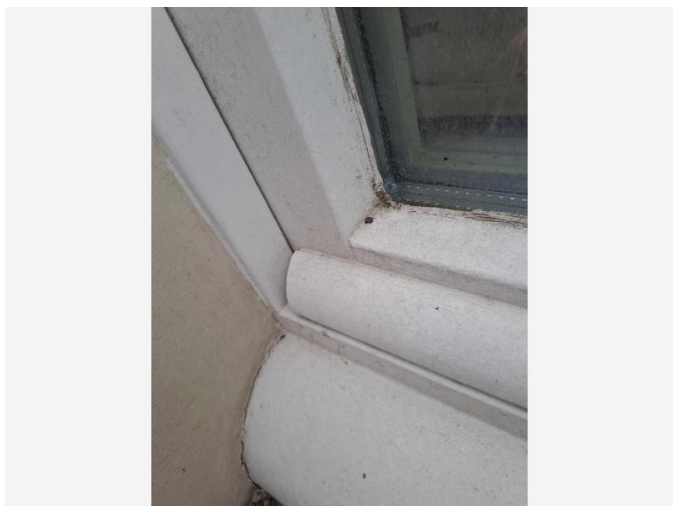
Vrije foto

alle dichtingen niet asbest verdacht

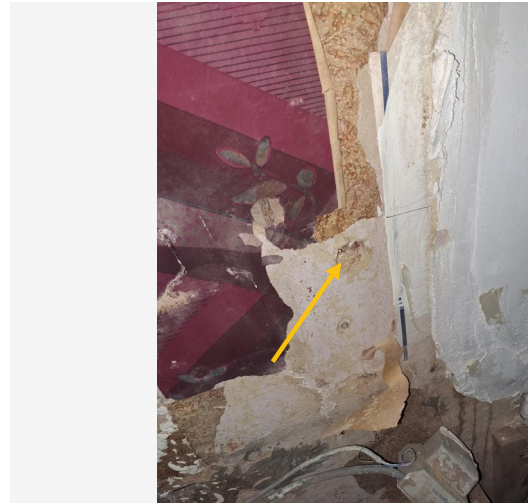
Geen asbest

| # | Type | Referentie | Resultaat |
|---|---|---|---|
| 6.1 | Mengmonster | a1 | Geen asbest |

| Beschrijving | pleister muren |

| Bindmiddel van materiaal | Gips - kalk |
| Hoeveelheid (oppervlakte - dikte - aantal) | <ul style="list-style-type: none"> <li>600,00 m<sup>2</sup> - 0,98 cm - 1 stuk</li> </ul> |
| Opmerking | <p>Hoeveelheid is een geschatte waarde.</p> <p>Monstername aan natte, individuele, trap en stookruimte</p> |

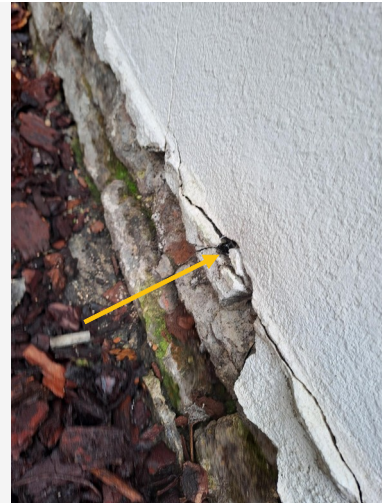
Geen asbest

| # | Type | Referentie | Resultaat |
|---|---|---|---|
| 7.1 | Puntmonster | a2 | Geen asbest |

| Beschrijving | crepi gevel koer/tuin |
| Bindmiddel van materiaal | Cement |

| Hoeveelheid (gewicht - aantal) | <ul style="list-style-type: none"> <li>• 50,00 kg - 1 stuk</li> </ul> |
