# Asbestinventarisatetest

Kouter 75, 9000 Gent

Attestnummer : 20260816-000080.001

**Asbestveilig** (maar mogelijk niet asbestvrij)

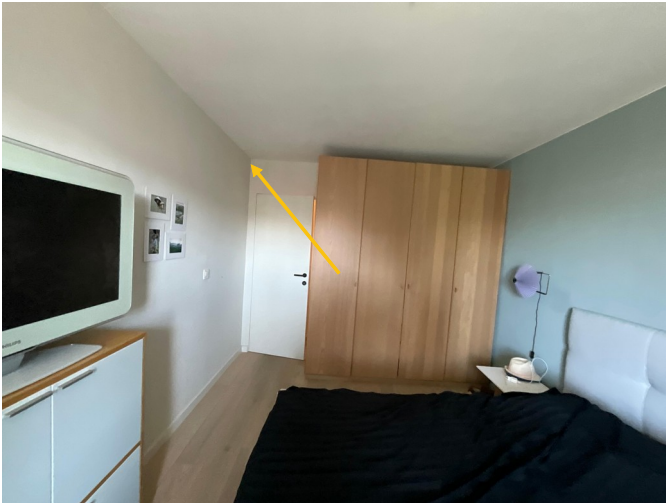
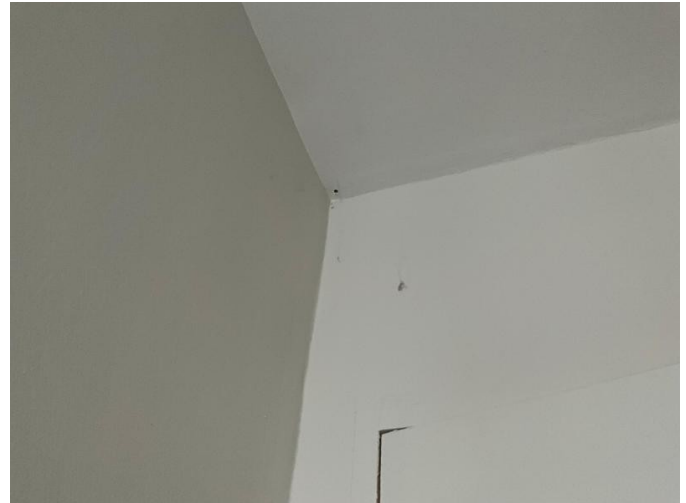
## Fiche 1: Plafonds: pleisterwerk

Geen asbest

| # | Type | Referentie | Resultaat |
|---|---|---|---|
| 1.1 | Mengmonster | 201 | Geen asbest |

| Bindmiddel van materiaal | Gips - kalk |
| Gebondenheid op basis van bindmiddel | Niet-hechtgebonden |
| Hoeveelheid (oppervlakte - dikte - aantal) | • 70,00 m <sup>2</sup> - 1,00 cm - 1 stuk |

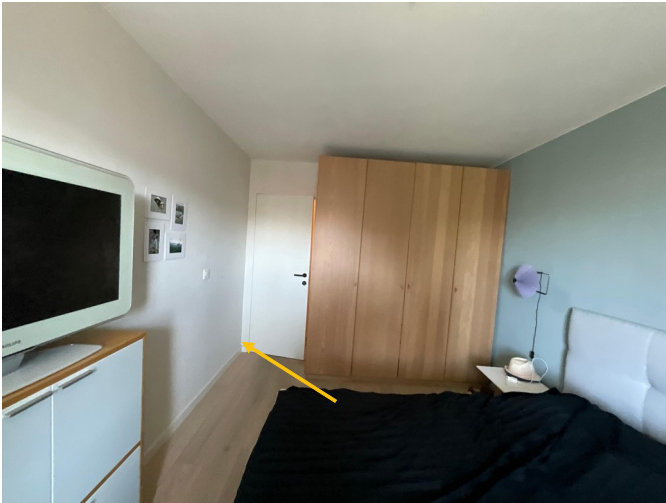
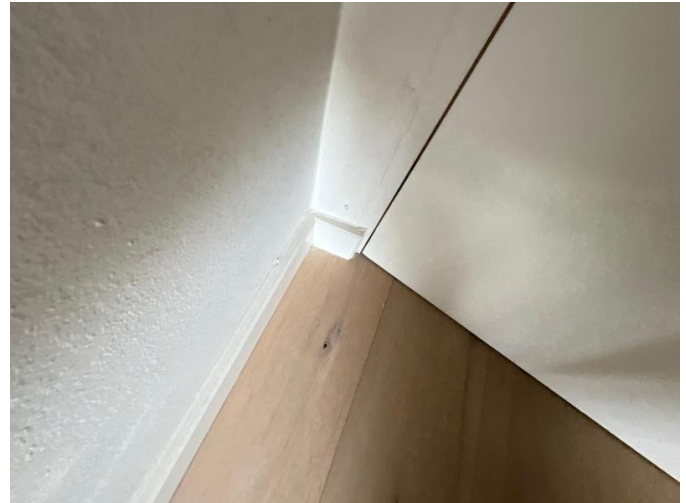
## Fiche 2: Wanden: pleisterwerk

Geen asbest

| # | Type | Referentie | Resultaat |
|---|---|---|---|
| 2.1 | Mengmonster | 101 | Geen asbest |

| Bindmiddel van materiaal | Gips - kalk |
| Gebondenheid op basis van bindmiddel | Niet-hechtgebonden |
| Hoeveelheid (oppervlakte - dikte - aantal) | • 140,00 m <sup>2</sup> - 1,00 cm - 1 stuk |
