# Asbestinventarisatetest

Hippoliet Lammensstraat 27A, 9000 Gent

Attestnummer : 20260203-000357.000

Uitgegeven op : 03.02.2026

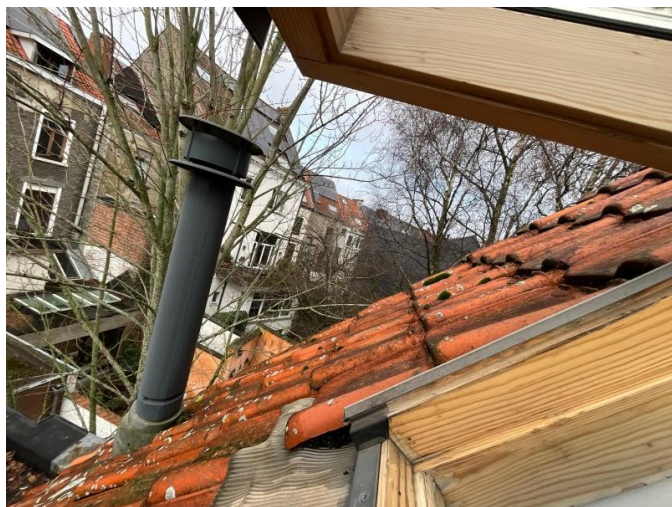
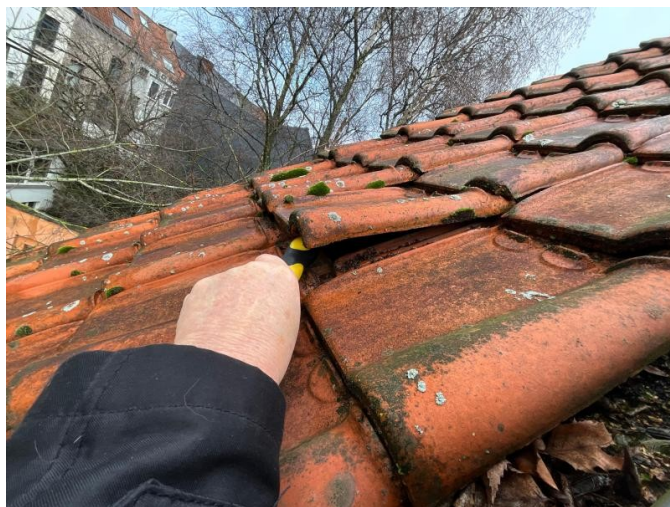
### Fiche 1: Onderdak in kunststof

| Beschrijving | Notitie | Terug te vinden op plannen |
|---|---|---|
| Fiche 1: Onderdak in kunststof | Het onderdak werd geïnspecteerd door een dakpan op te tillen aan het dakraam aan de achterkant op +3. Naast het veluxraam kon er bplex worden vastgesteld. Het kan echter wel zijn dat er op andere plaatsen onder de dakpannen een ander soort onderdak aanwezig blijkt. Daarom wordt er geadviseerd om bij renovaties het onderdak nogmaals volledig na te kijken en eventuele staalnames uit te voeren. | - |

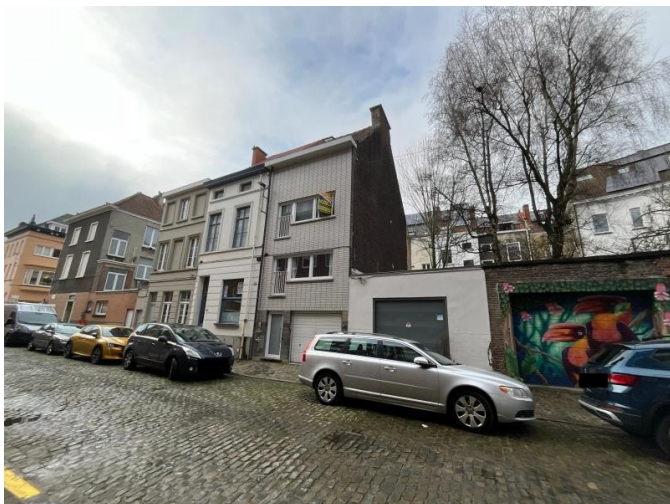
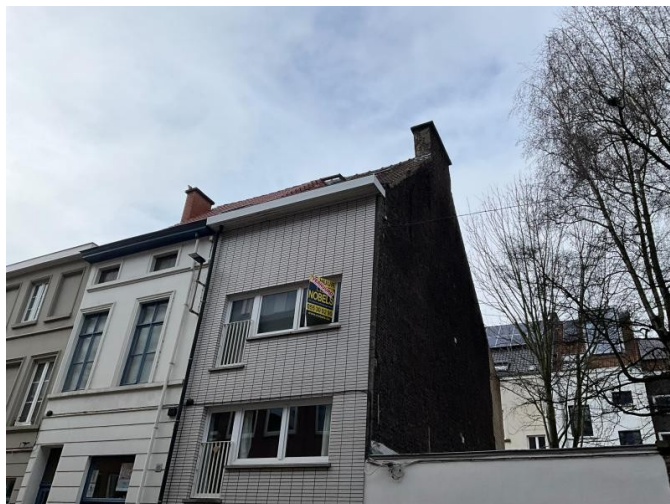
## Fiche 2: Dakpannen

| Beschrijving | Notitie | Terug te vinden op plannen |
|---|---|---|
| Fiche 2: Dakpannen | Het dak bestaat uit dakpannen. | Plan 1.3: Plan appartement 27A+4 |

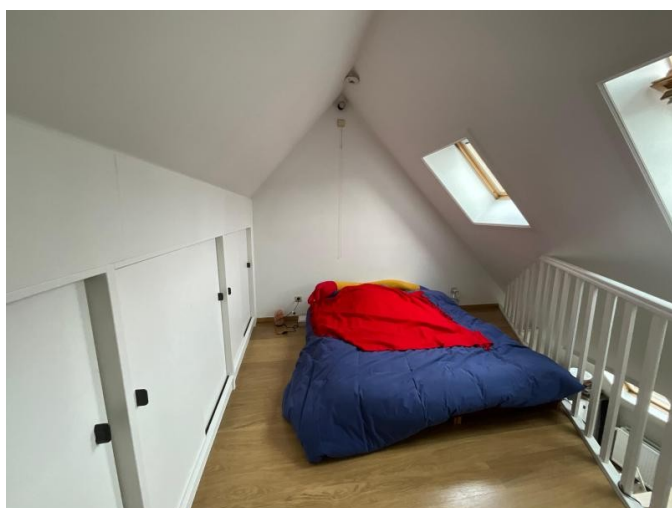
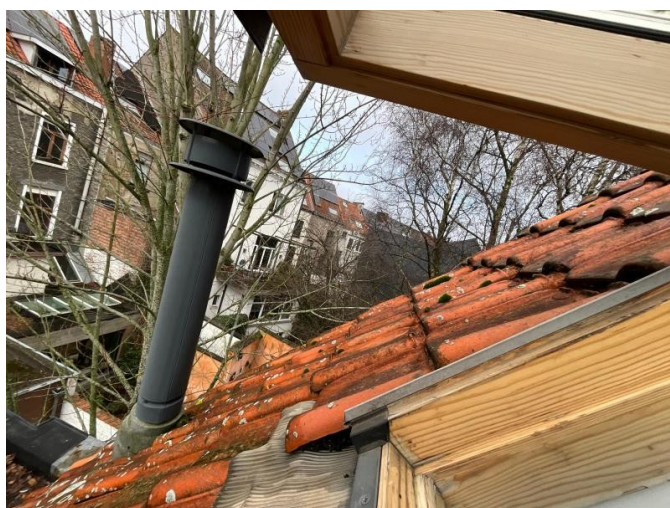
### Fiche 3: Afkitting aan schrijnwerk

| Beschrijving | Notitie | Terug te vinden op plannen |
|---|---|---|
| Fiche 3: Afkitting aan schrijnwerk | De ramen waren veluxramen waar er geen afkitting aanwezig was. | - |

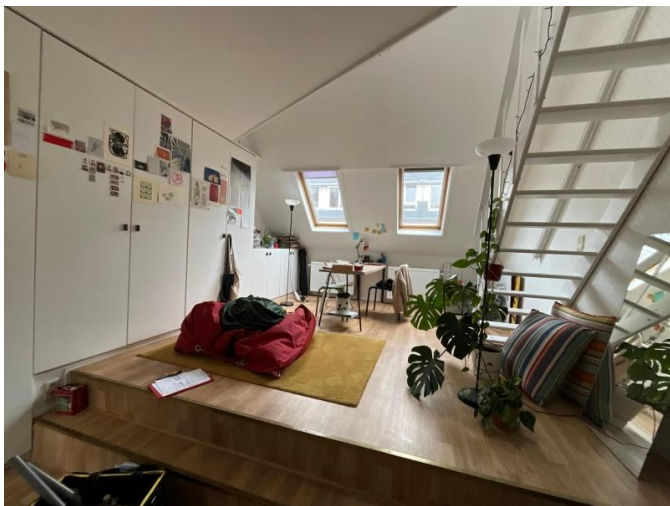
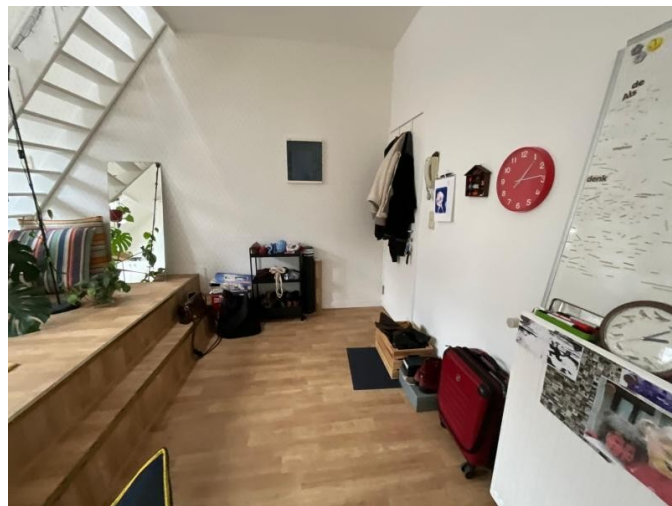
## Fiche 7: Pleisterwerk aan wanden en plafonds

| Beschrijving | Notitie | Terug te vinden op plannen |
|---|---|---|
| Fiche 7: Pleisterwerk aan wanden en plafonds | Er was geen pleisterwerk te bemonsteren, daar zowel de wanden als de plafonds bekleed waren met gyproc.<br><br>Dit betekent echter niet dat er mogelijks pleister onder de gyproc bevindt. | Plan 1.1: Plan appartement 27A +3<br>Plan 1.2: Plan appartement 27A+4 |
