# Asbestinventarisatetest

Kliniekstraat 104/0201, 9050 Gent

Attestnummer : **20260129-000380.000**

Uitgegeven op : **29.01.2026**

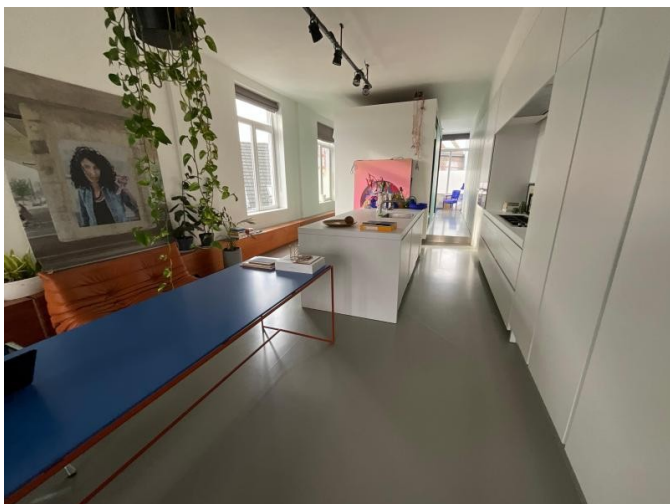
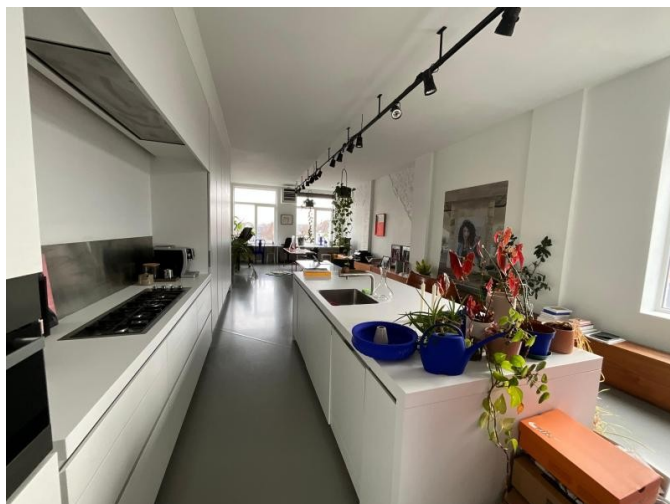
Verschillende wanden bestaan uit gipskartonbeplating. Binnen het kader van een niet-destructief onderzoek konden de achterliggende lagen niet worden geanalyseerd. Enkel door deze beplatingen te verwijderen of door een destructief onderzoek kunnen de achterliggende lagen geanalyseerd worden. De smeerlagen tussen de gipskartonplaten kon niet worden vastgesteld, en dienen bij sanering bemonsterd te worden ingeval er twijfel is dat ze aangebracht zijn voor 2001. Bij vernieuwing van deze binnenschil wordt aanbevolen om nieuw monsternamen te laten nemen.

| Basis voor advies | De asbestdeskundige beoordeelt het materiaal als niet-asbestverdacht. |
| Primaire drager | Binnenwand |

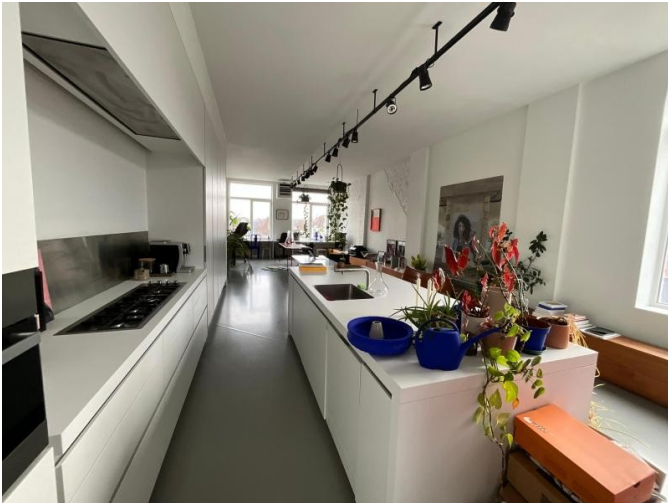
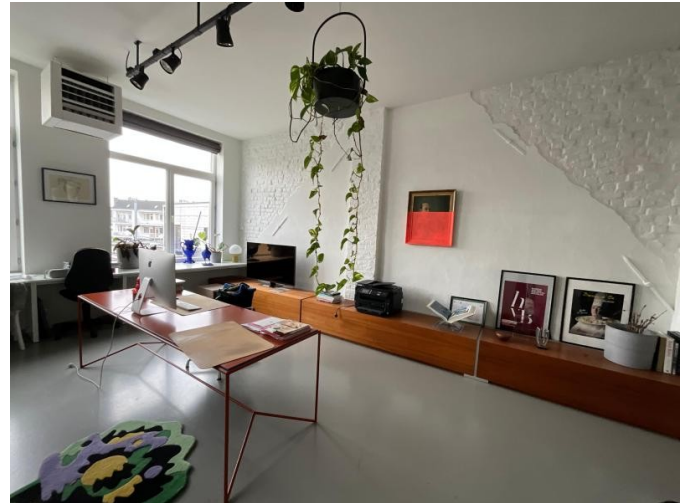
Alle plafonds bestaan uit gipskartonbeplating. Binnen het kader van een niet-destructief onderzoek konden de achterliggende lagen niet worden geanalyseerd. Enkel door deze te verwijderen of door een destructief onderzoek kunnen de achterliggende lagen geanalyseerd worden. De smeerlagen tussen de gipskartonplaten konden niet worden vastgesteld, en dienen bij sanering bemonsterd te worden ingeval er twijfel is dat ze aangebracht zijn voor 2001. Bij vernieuwing van deze binnenschil wordt aanbevolen om nieuw monsternamen te laten nemen.

| Basis voor advies | De asbestdeskundige beoordeelt het materiaal als niet-asbestverdacht. |
| Primaire drager | Plafond |

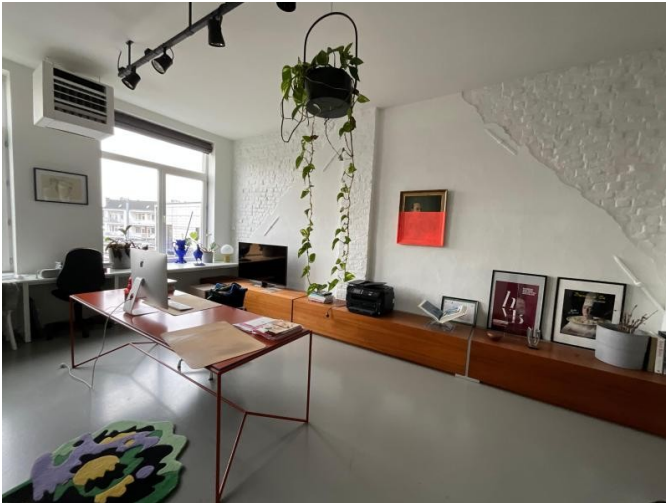
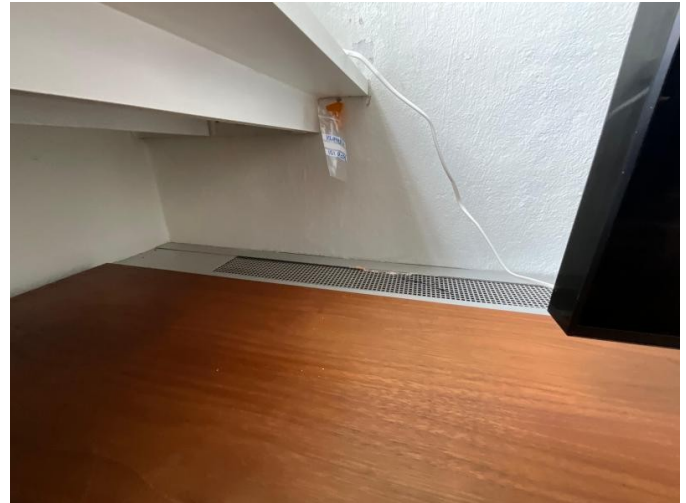
## Fiche 3: Wanden: cementering

Geen asbest

| # | Type | Referentie | Resultaat |
|---|---|---|---|
| 3.1 | Mengmonster | 102 | Geen asbest |

| Beschrijving | Wanden: cementering |
| Bindmiddel van materiaal | Cement |
| Gebondenheid op basis van bindmiddel | Hecht |
| Hoeveelheid (oppervlakte - dikte - aantal) | • 6,00 m <sup>2</sup> - 2,00 cm - 1 stuk |

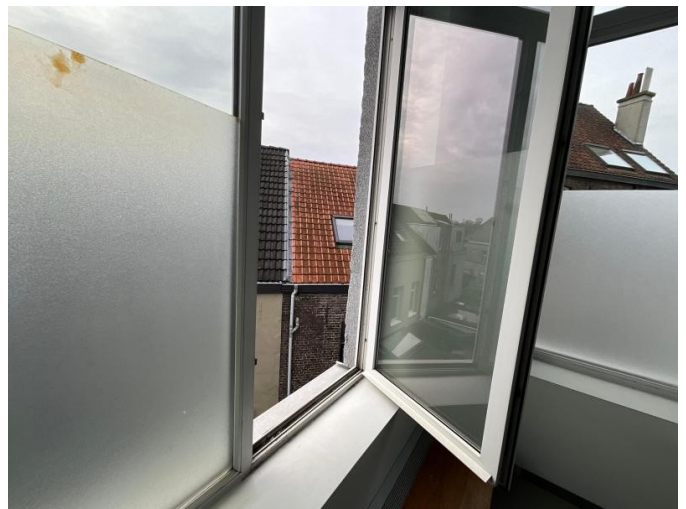
### Fiche 4: Afkitting schrijnwerk

| Beschrijving | Notitie | Terug te vinden op plannen |
|---|---|---|
| Fiche 4: Afkitting schrijnwerk | Er werd geen asbestverdacht afkittingsmateriaal vastgesteld, noch tussen kozijn en glas, noch tussen kozijn en muur. | - |
