# Asbestinventarisatetest

Apostelhuizen 28/0001, 9000 Gent

Attestnummer : **20230426-000232.000**

Uitgegeven op : **26.04.2023**

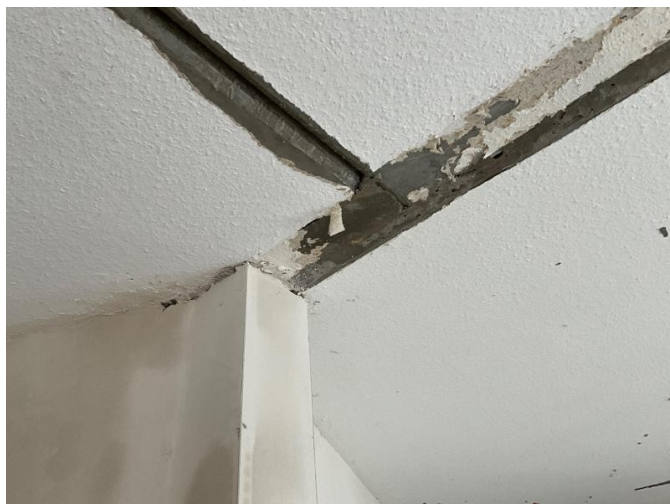
## Fiche 1: Plafonds

Geen asbest

Overzichtsfoto

Detailfoto

| # | Type | Referentie | Resultaat |
|---|---|---|---|
| 1.1 | Mengmonster | 002 | Geen asbest |

| Beschrijving | Plafonds |
| Primaire drager | Plafond |
| Bindmiddel van materiaal | Gips - kalk |

| Gebondenheid op basis van bindmiddel | Niet-hechtgebonden |
| Hoeveelheid (oppervlakte - dikte - aantal) | <ul style="list-style-type: none"> <li>• 34,00 m<sup>2</sup> - 1,00 cm - 1 stuk</li> </ul> |

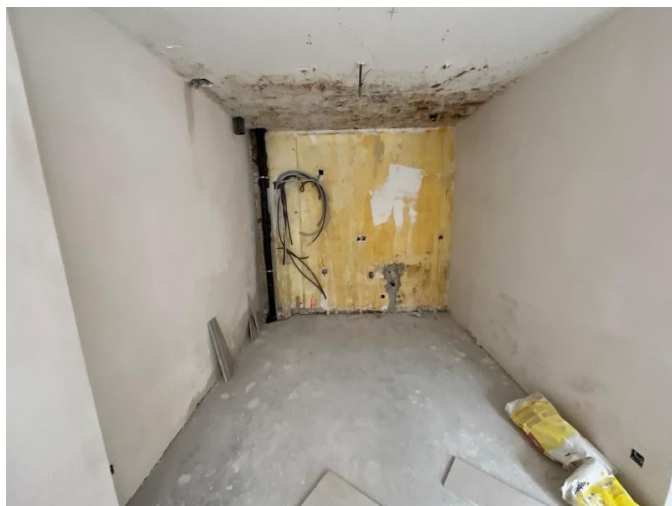
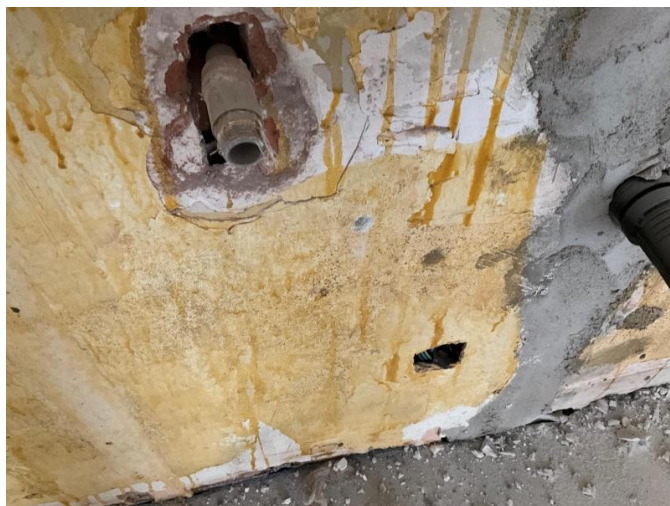
## Fiche 2: Pleister

Geen asbest

Overzichtsfoto

Detailfoto

| # | Type | Referentie | Resultaat |
|---|---|---|---|
| 2.1 | Mengmonster | 001 | Geen asbest |

| Beschrijving | Pleister |
| Primaire drager | Binnenwand |
| Bindmiddel van materiaal | Gips - kalk |

| Gebondenheid op basis van bindmiddel | Niet-hechtgebonden |
| Hoeveelheid (oppervlakte - dikte - aantal) | <ul style="list-style-type: none"> <li>• 68,00 m<sup>2</sup> - 1,00 cm - 1 stuk</li> </ul> |
