Asbestinventarisattest

Perzikstraat 48, 9000 Gent

Attestnummer : **20260630-000299.000**
Uitgegeven op : **30.06.2026**
Geldig tot : **30.06.2036**

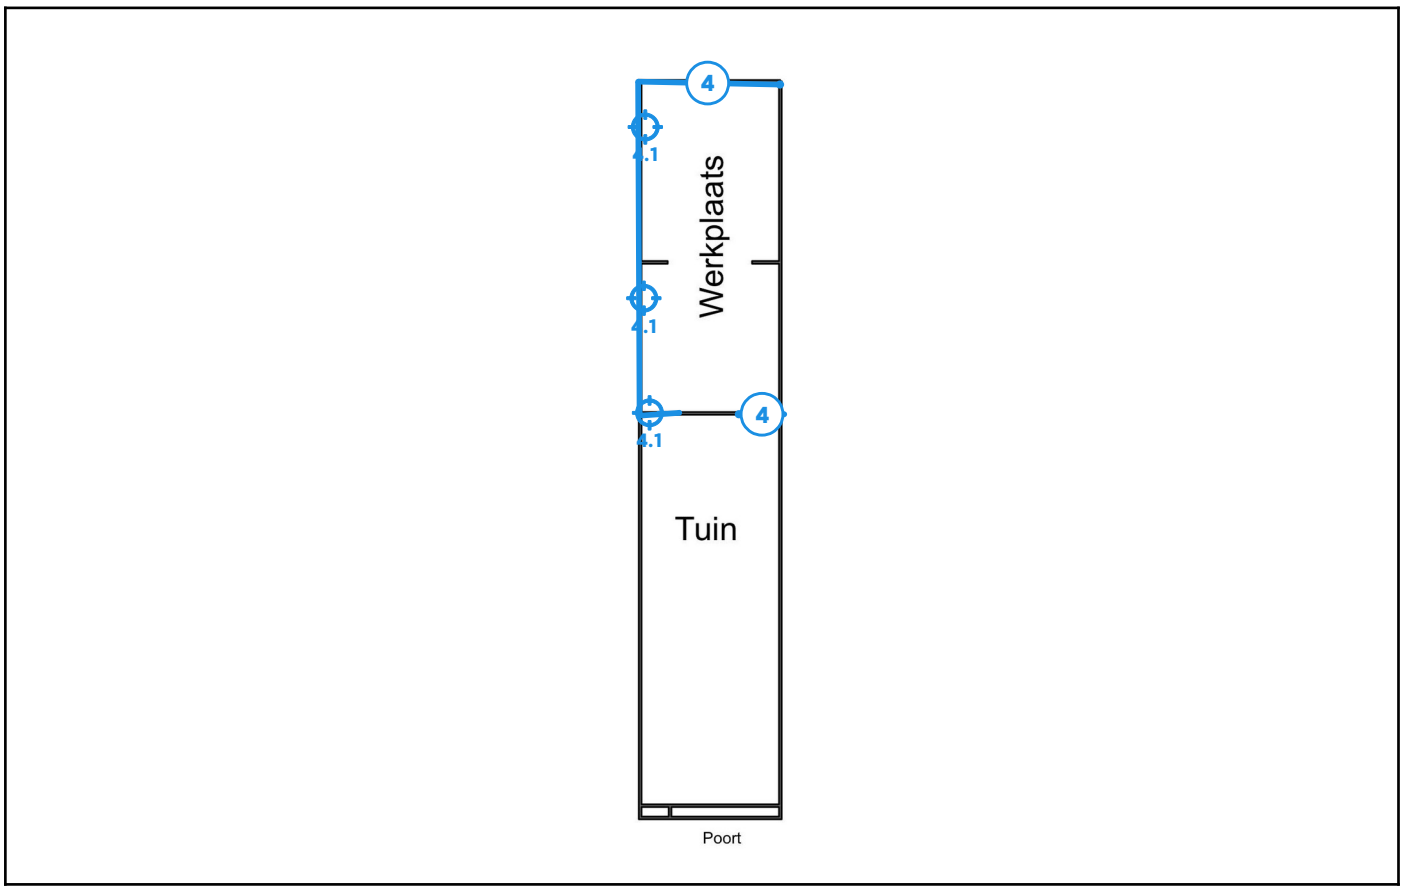
Plan 1.1: Schema werkplaats

Beschrijving	Type	Actie
4. Wanden: pleisterwerk	Geen asbest	-
4.1 Code: 101	Mengmonster	-

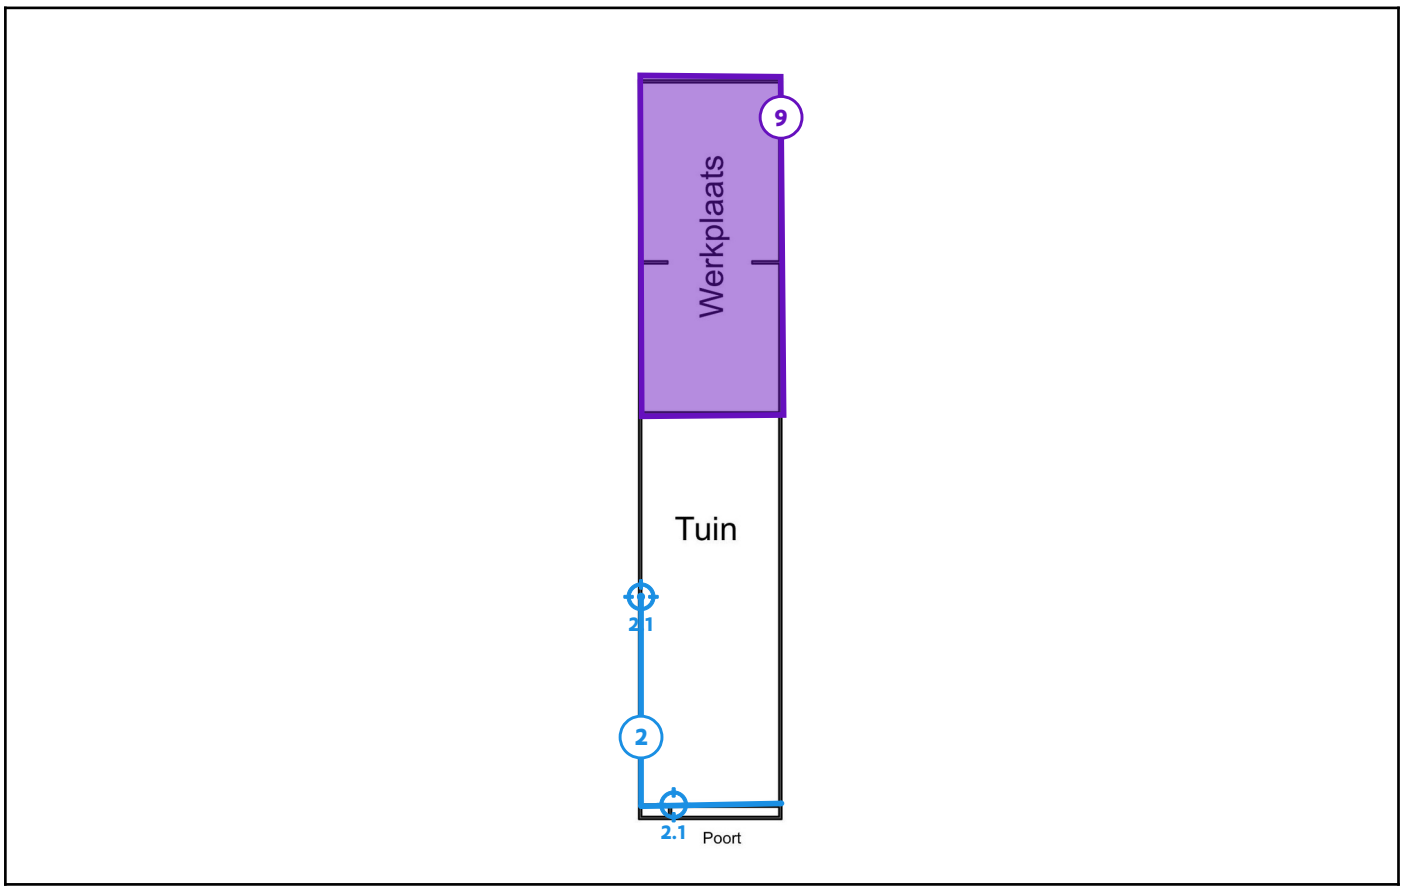
Plan 1.2: Schema werkplaats

Beschrijving	Type	Actie
2. Buitenschil: crepi / cementering	Geen asbest	-
2.1 Code: 703	Mengmonster	-
9. Pleisterwerk plafond	Overige ruimte of materiaal	-

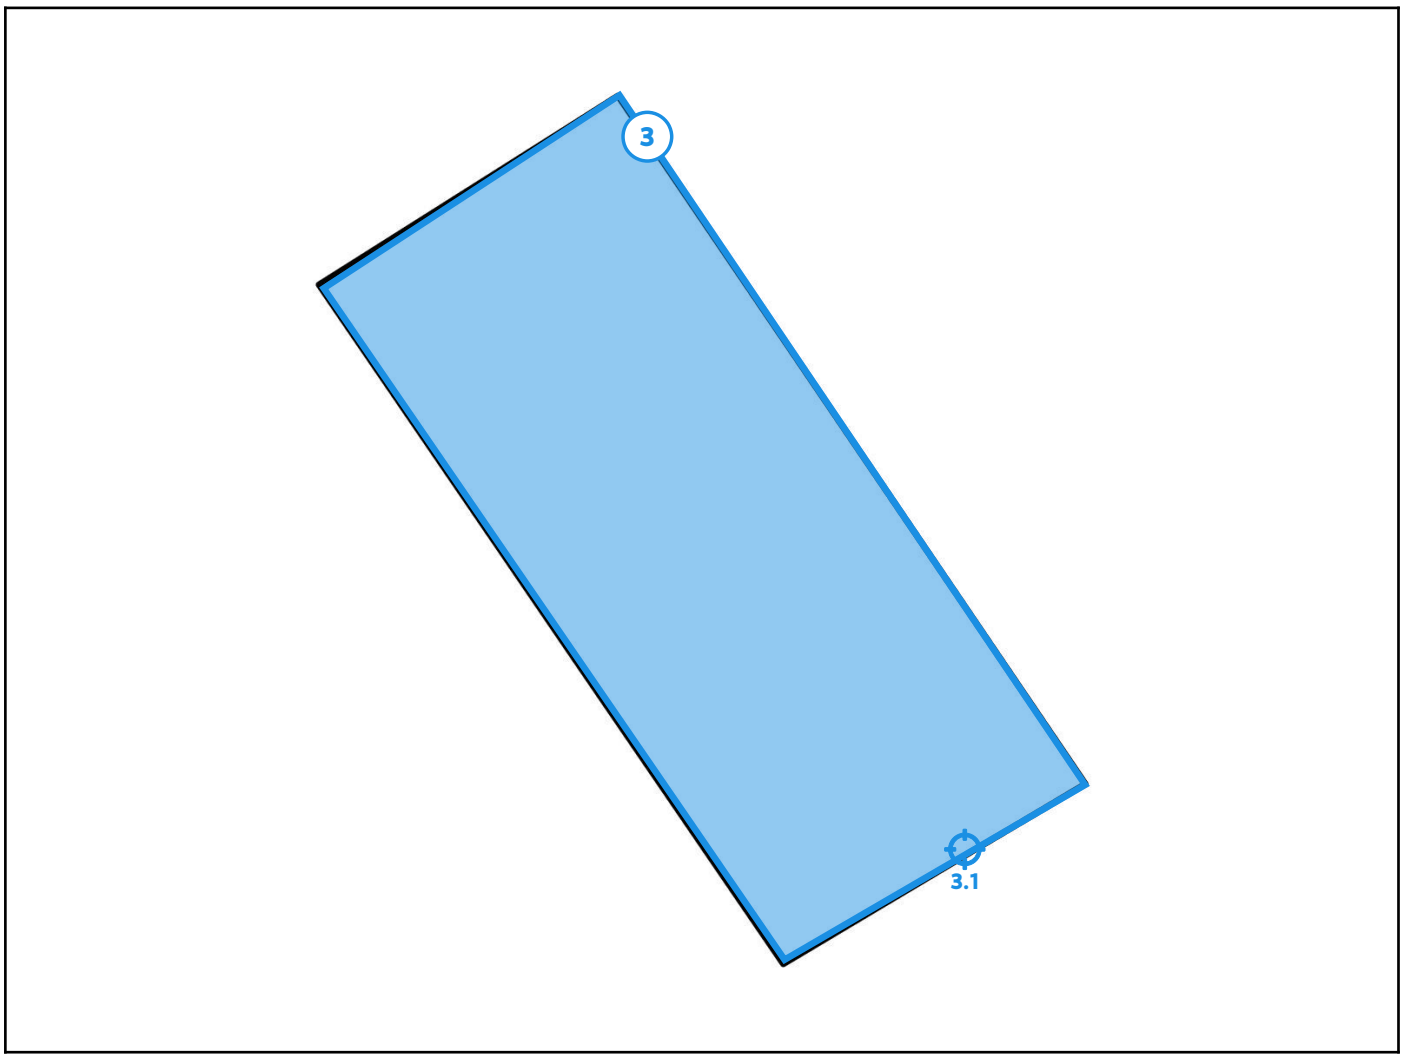
Plan 1.3: Schema dakplan

Beschrijving	Type	Actie
3. Dak: Roofing	Geen asbest	-
3.1 Code: 904	Puntmonster	-

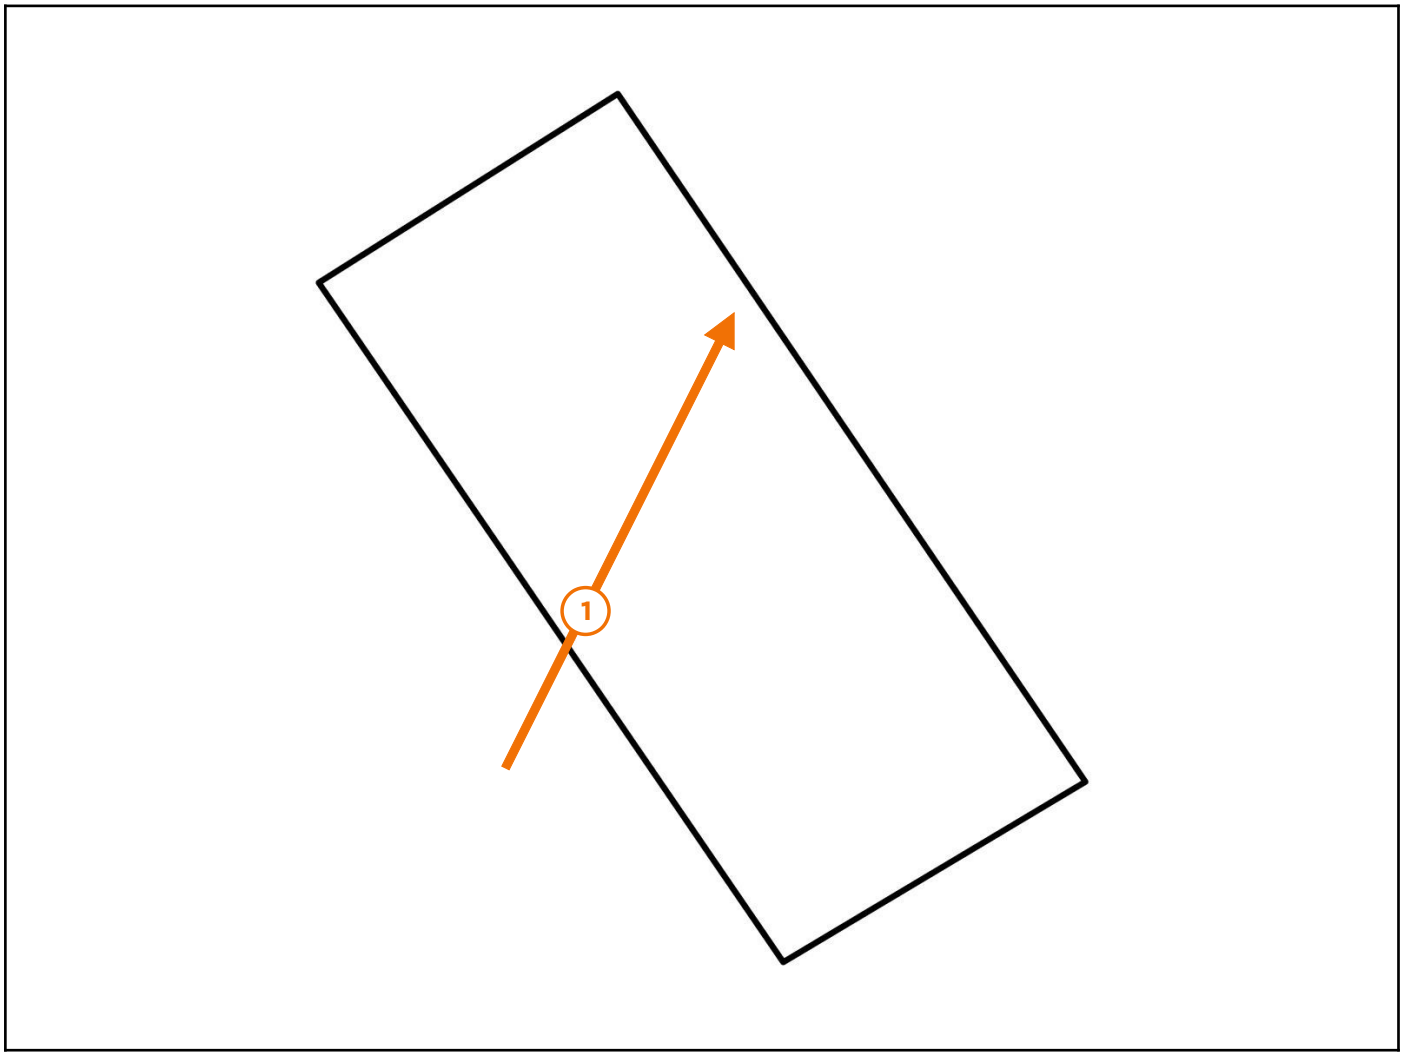
Plan 1.4: Schema dakplan

Beschrijving	Type	Actie
1. Dak: Schouwpijp	Asbestmateriaal	Verwijderen

Fiche 1: Dak: Schouwpijp

Eindbeoordeling materiaalrisico	Laag materiaalrisico en/of verlaagde kans op vezelvrijgave

Gebondenheid	Categorie 1: hechtgebonden in oorsprong
Asbestsoort (vezeltype)	Crocidoliet aanwezig
Asbestconcentratie	Laag (< 50%)
Afschermingsgraad van het gehele materiaal	Geheel of deels vrij aan de buitenlucht, maar geen contact met binnenlucht
Toestand van het materiaal	Licht beschadigd, licht verweerd. Intacte calciumsilicaatplaat of materiaal met categorie 3-gebondenheid

Beschrijving	Dak: Schouwpijp
Omgeving	Buiten
Primaire drager	Schuin dak
Asbestmateriaal	Rookgaskanaal
Bindmiddel van asbestmateriaal	Cement
Gebondenheid op basis van bindmiddel	Hecht
Hoeveelheid (lengte - omtrek - dikte - aantal)	• 2,00 m - 20,00 cm - 2,00 cm - 1 stuk
Totaal volume	0,008 m^3
Eenvoudig bereikbaar	Ja
Bevestigingswijze	• Geklemd • Verlijmd, ingegoten, versmeerd
Identificatiemethode	De asbestdeskundige beoordeelt het materiaal als asbestverdacht en dus asbesthoudend, en dit zonder monstername. Motivatie: De monstername brengt andere schade aan dan schade die inherent is aan de monstername.
Destructieve handeling voor identificatie	Nee
Opmerking	De hoeveelheid is een benadering op basis van opmetingen ter plaatse. Hieraan kunnen evenwel geen rechten worden ontleend.

- Zorg voor een veilig beheer. Vermijd het beschadigen van het asbestmateriaal. Controleer de toestand jaarlijks op wijzigingen.
- Voer bijkomende staalname(s) uit.

- Eenvoudige handelingen: mag via doe-het-zelf of door werknemer(s) met opleidingsattest eenvoudige handelingen
  Indien u dit als doe-het-zelver wenst te verwijderen dient u de nodige voorzorgsmaatregelen te nemen:
