Asbestinventarisattest

Beervelde-Dorp 9, 9080 Lochristi

Attestnummer : **20250712-000018.000**
Uitgegeven op : **12.07.2025**
Geldig tot : **Onbeperkt** (tenzij de toestand wijzigt)

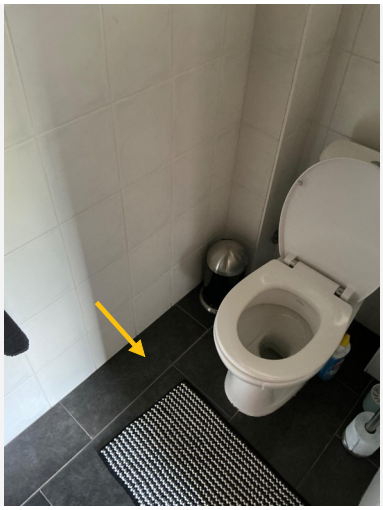
Fiche 8: Vloeropbouw

De vloeropbouw werd volledig vernieuwd. Deze bezit geen asbesthoudende elementen.
