Asbestinventarisattest

Westremstraat 22, 9230 Wetteren

Attestnummer : **20260915-000082.000**
Uitgegeven op : **15.09.2026**
Geldig tot : **Onbeperkt** (tenzij de toestand wijzigt)

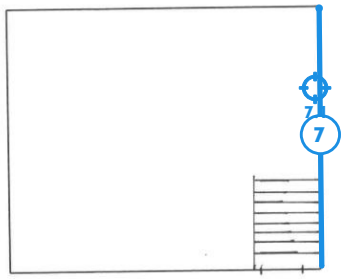
Plan 1.1: Kelder

Beschrijving	Type	Actie
7. Pleisterwerk muren	Geen asbest	-
7.1 Code: MM 01	Mengmonster	-

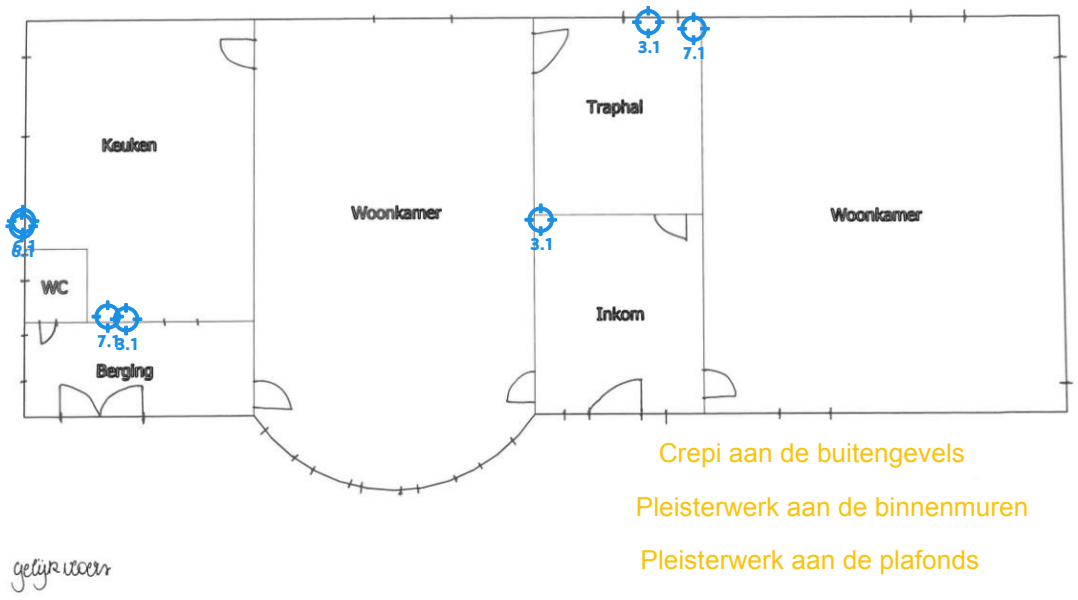
Plan 1.2: Gelijkvloers

Beschrijving	Type	Actie
3. Pleisterwerk plafond	Geen asbest	-
3.1 Code: MM 02	Mengmonster	-
6. Crepi buitenzijde	Geen asbest	-
6.1 Code: MM05	Mengmonster	-
7. Pleisterwerk muren	Geen asbest	-
7.1 Code: MM 01	Mengmonster	-

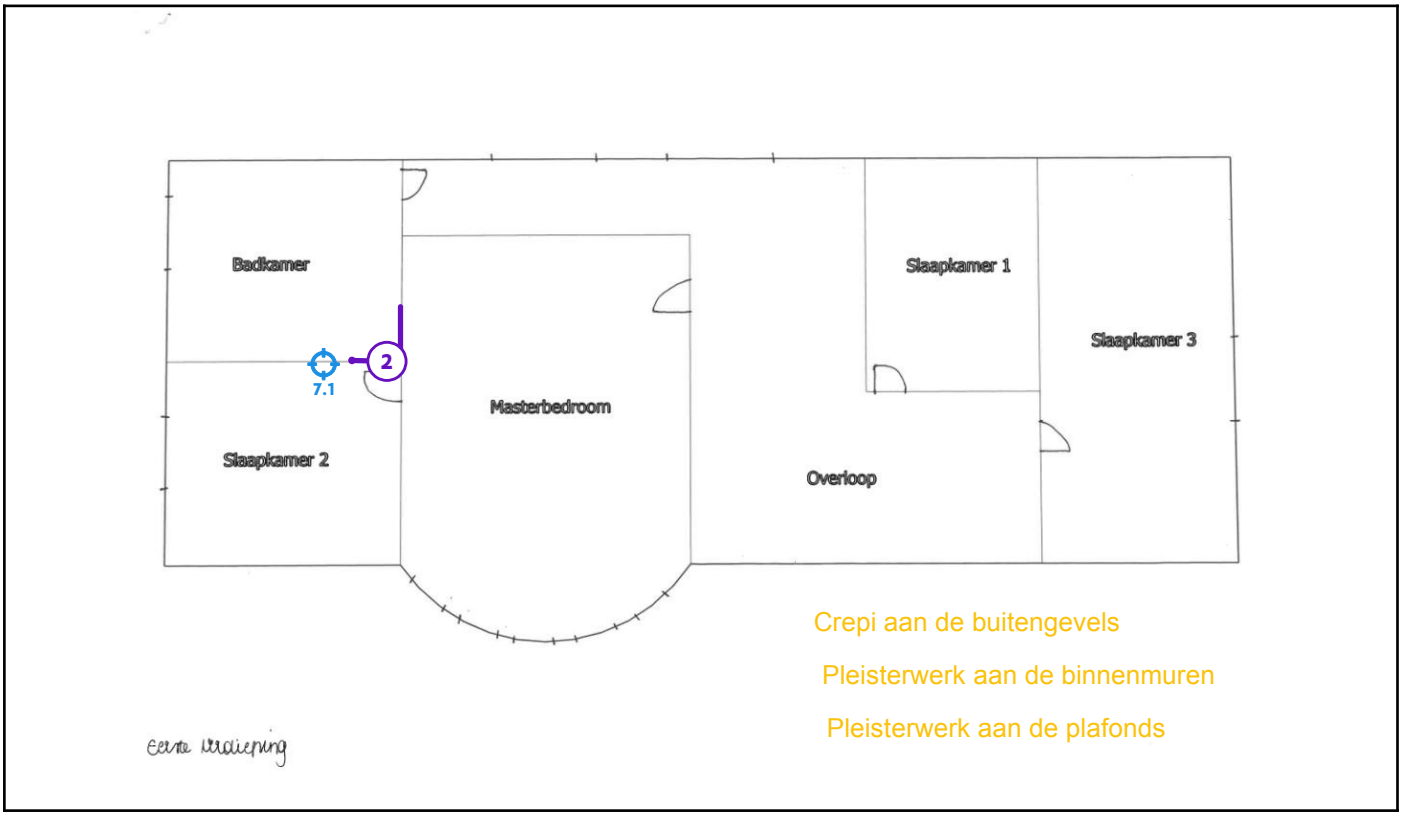
Plan 1.3: Eerste verdieping

Beschrijving	Type	Actie
2. Faiencelijm achter tegels	Advies	-
3. Pleisterwerk plafond	Geen asbest	-
6. Crepi buitenzijde	Geen asbest	-
7. Pleisterwerk muren	Geen asbest	-
7.1 Code: MM 01	Mengmonster	-

Achter deze tegels kan er zich verdachte lijm bevinden, indien deze uitgebroken worden is een extra staalname met een aanvullend onderzoek wel aangewezen.

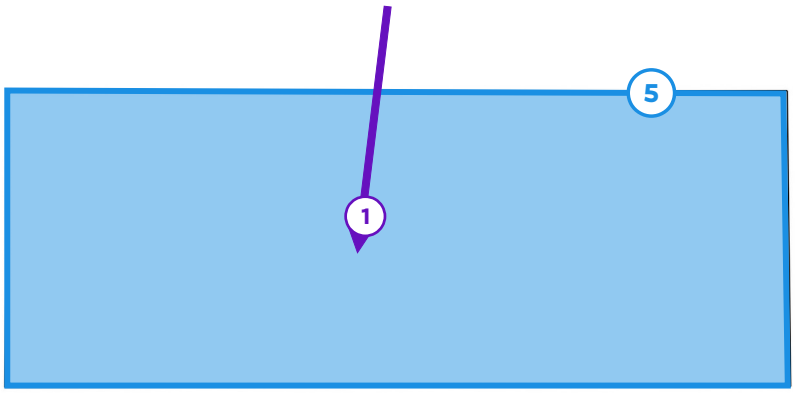
Plan 1.5: Dakenplan

Beschrijving	Type	Actie
1. Binnenkant schouw	Beperking	-
5. Roofing hellend dak opslag/woning	Geen asbest	-

Reden: Het te onderzoeken materiaal situeert zich hoger dan 3,50 m te rekenen vanaf een veilige ondergrond

Uitleg van de asbestdeskundige: De binnenzijde van de schouw kon niet worden onderzocht. Aan de buitenzijde van de schouw werd geen asbestverdacht materiaal aangetroffen. Bij eventuele werken dient hieraan extra aandacht te worden besteed.

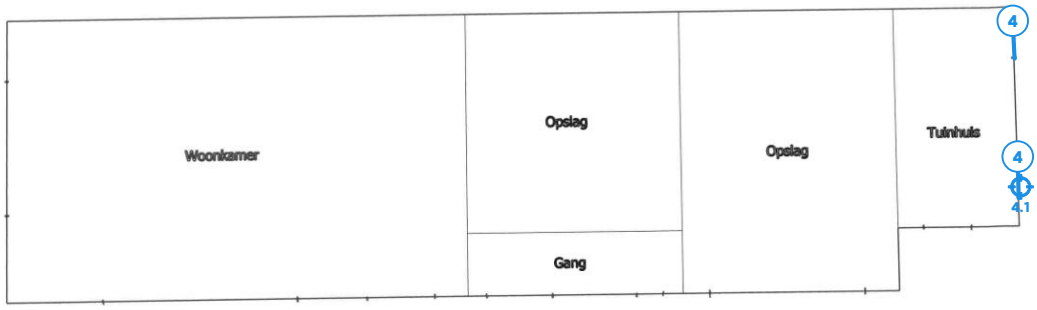
Plan 2.1: Gelijkvloers

Beschrijving	Type	Actie
4. Mastiek ramen tuinhuis	Geen asbest	-
4.1 Code: MM04	Puntmonster	-

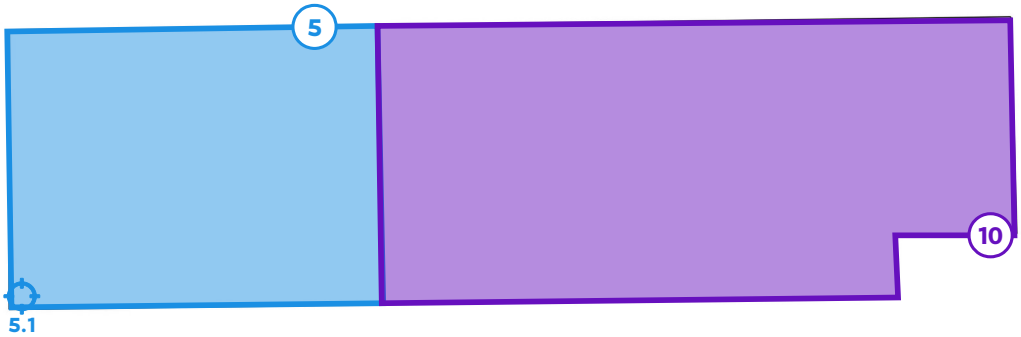
Plan 2.2: Dakenplan

Beschrijving	Type	Actie
5. Roofing hellend dak opslag/woning	Geen asbest	-
5.1 Code: MM03	Puntmonster	-
10. Dakbedekking opslagplaats (golfplaten)	Overige ruimte of materiaal	-

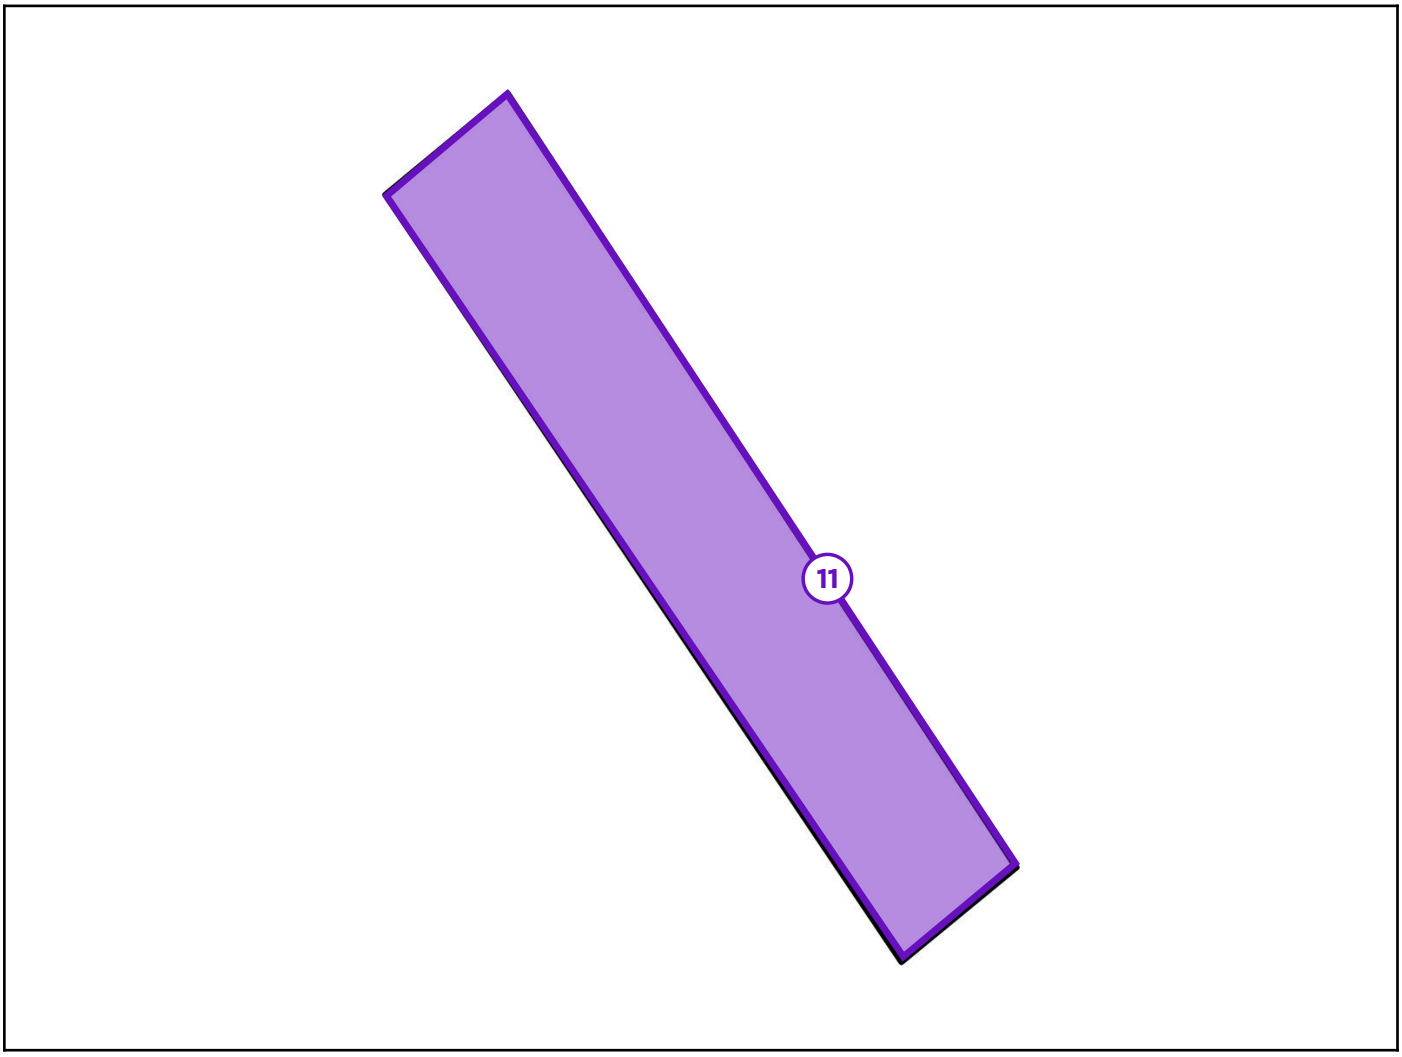
Plan 3.2: Dakenplan

Beschrijving	Type	Actie
11. Dakbedekking Afdak (golfplaten)	Overige ruimte of materiaal	-

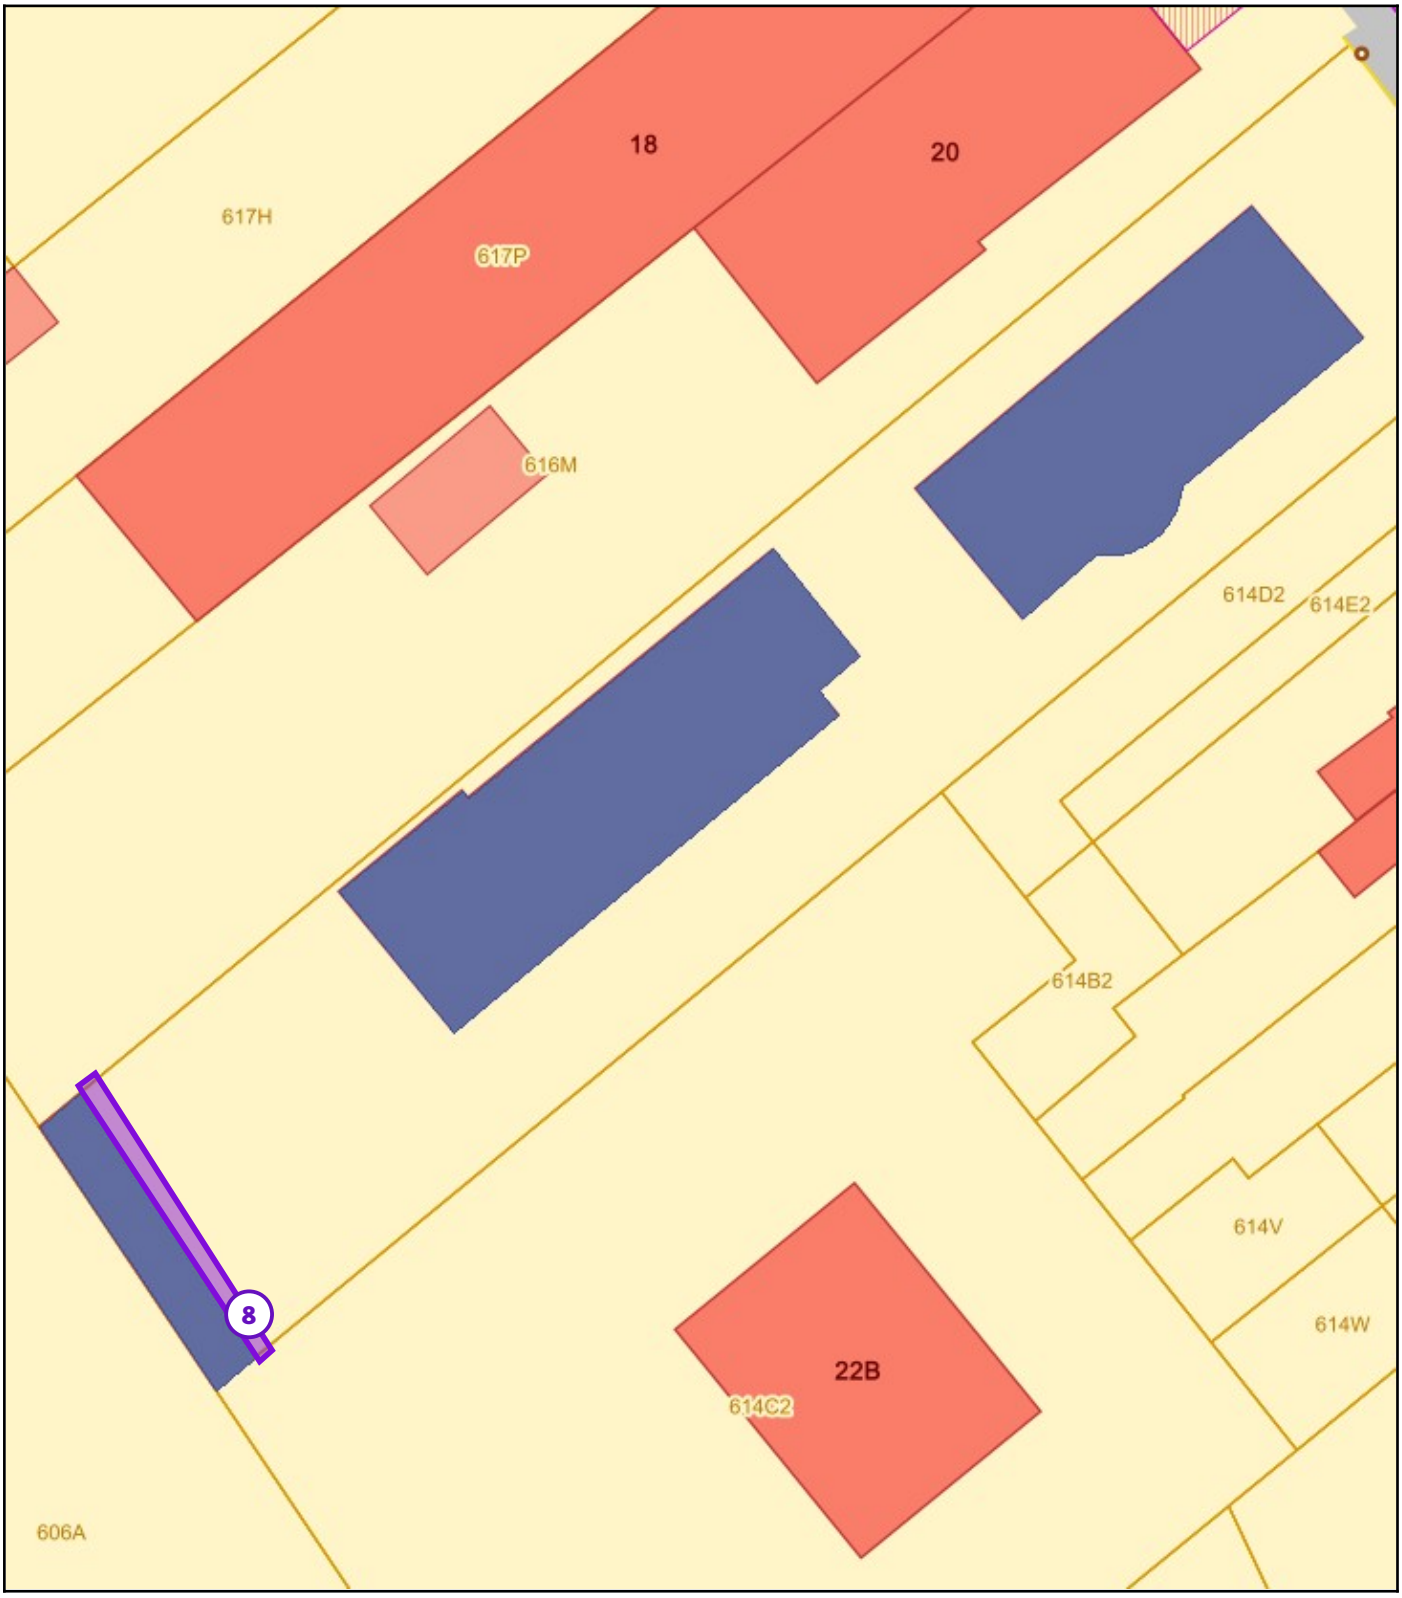
Plan 4.1: Afdruipzones/afvloeizones

8. Afdruipzone afdak	Afdruipzone/afvloeizone	-

Afspoelend regenwater kan asbestdeeltjes van verweerde asbestcementen dak- of gevelbekleding meenemen naar de bodem. De asbestdeeltjes in de bodem vormen een laag risico: bodempartikels houden de asbestdeeltjes voldoende vast om gezondheidsrisico's te vermijden. Door deze asbesthoudende bodemzone zorgvuldig te beheren, vermijdt u gezondheidsrisico's.

Beschrijving	Afdruipzone afdak
Bron van de asbestdeeltjes	Bron is niet meer aanwezig
Type	Afdruipzone dak
Afmetingen (lengte - breedte - diepte)	• 14,70 m - 1,00 m - 0,30 m
Geraamd volume	4,41 m^3

- Om het afspoelen van asbestdeeltjes te stoppen, is het verstandig om de verwijdering van de dak- of gevelbekleding in te plannen en in afwachting hiervan een dakgoot te plaatsen om het regenwater af te voeren naar de riolering.
- Voorzie een looprooster over de bodemzone om te vermijden dat gronddeeltjes aan de schoenen blijven kleven.

De uitgraving van een afdruipzone gebeurt volgens de methodiek "eenvoudige handelingen". Vermijd daarbij vermenging met andere bodem en laat de uitgegraven asbesthoudende grond afvoeren naar een daartoe vergunde stortplaats. Voor de uitgraving wordt een richtdiepte van 30 cm gehanteerd.

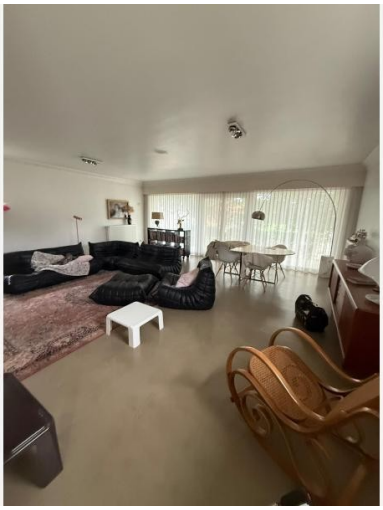
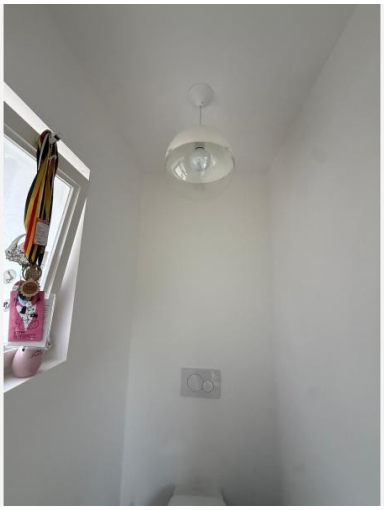
Fiche 3: Pleisterwerk plafond

Geen asbest

Beschrijving	Pleisterwerk plafond
Omgeving	Binnen
Primaire drager	Plafond
Bindmiddel van materiaal	Gips - kalk
Gebondenheid op basis van bindmiddel	Niet-hechtgebonden
Hoeveelheid (oppervlakte - dikte - aantal)	• 315,00 m^2 - 2,00 cm - 1 stuk
Totaal volume	6,30 m^3
Identificatiemethode	Een monstername door de asbestdeskundige met laboanalyse door een asbestlabo.
Destructieve handeling voor identificatie	Nee
Opmerking	Geen pleisterwerk aan het plafond van het stooklokaal.

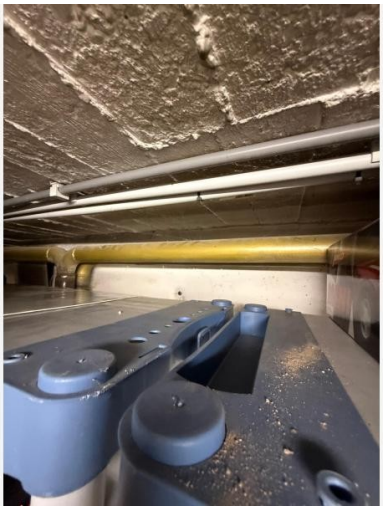
Beschrijving	Notitie	Terug te vinden op plannen
Fiche 15: Materialen aan de liftinfrastructuur	Er is geen lift aanwezig in deze constructie.	-
Fiche 16: Leidingisolatie kelder	Er is geen isolatie rond de leidingen.	-
