Asbestinventarisattest

Hofstraat 7, 9000 Gent

Attestnummer : **20261019-000420.000**
Uitgegeven op : **19.10.2026**
Geldig tot : **Onbeperkt** (tenzij de toestand wijzigt)

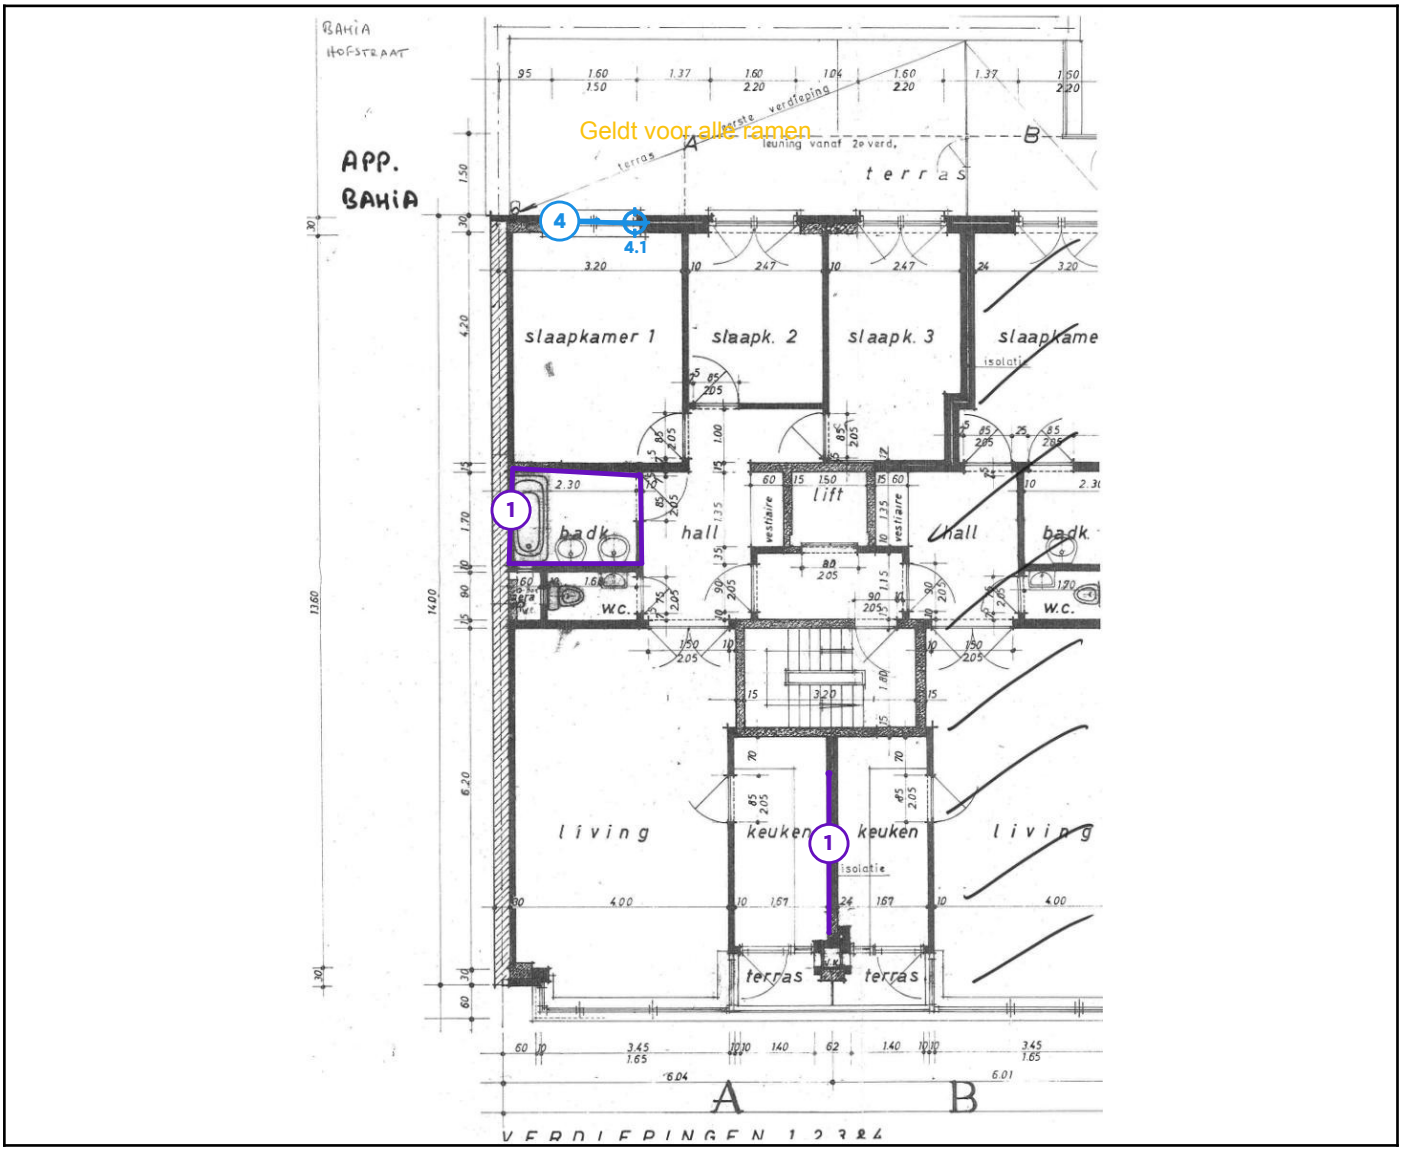
Plan 1.2: Plan appartement

Beschrijving	Type	Actie
1. Lijm achter faiancetegels	Advies	-
4. Schrijnwerk: Afkitting tussen gevel en profiel	Geen asbest	-
4.1 Code: 802	Puntmonster	-

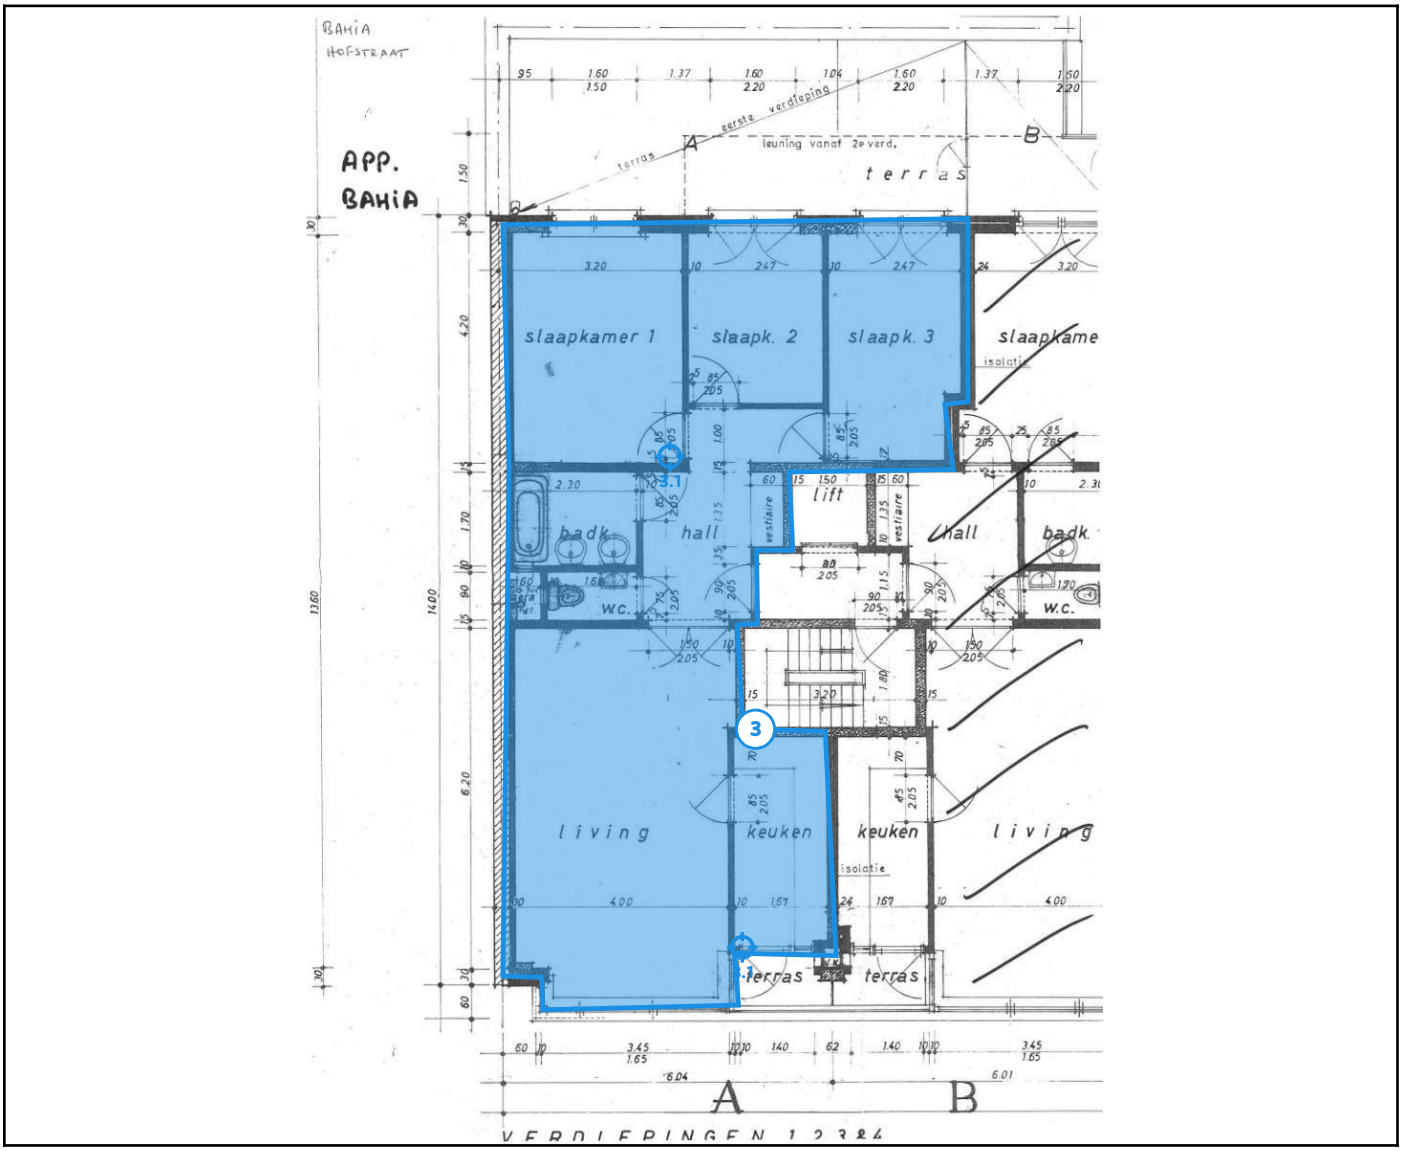
Plan 1.3: Plan appartement

Beschrijving	Type	Actie
3. Plafonds: pleisterwerk	Geen asbest	-
3.1 Code: 201	Mengmonster	-

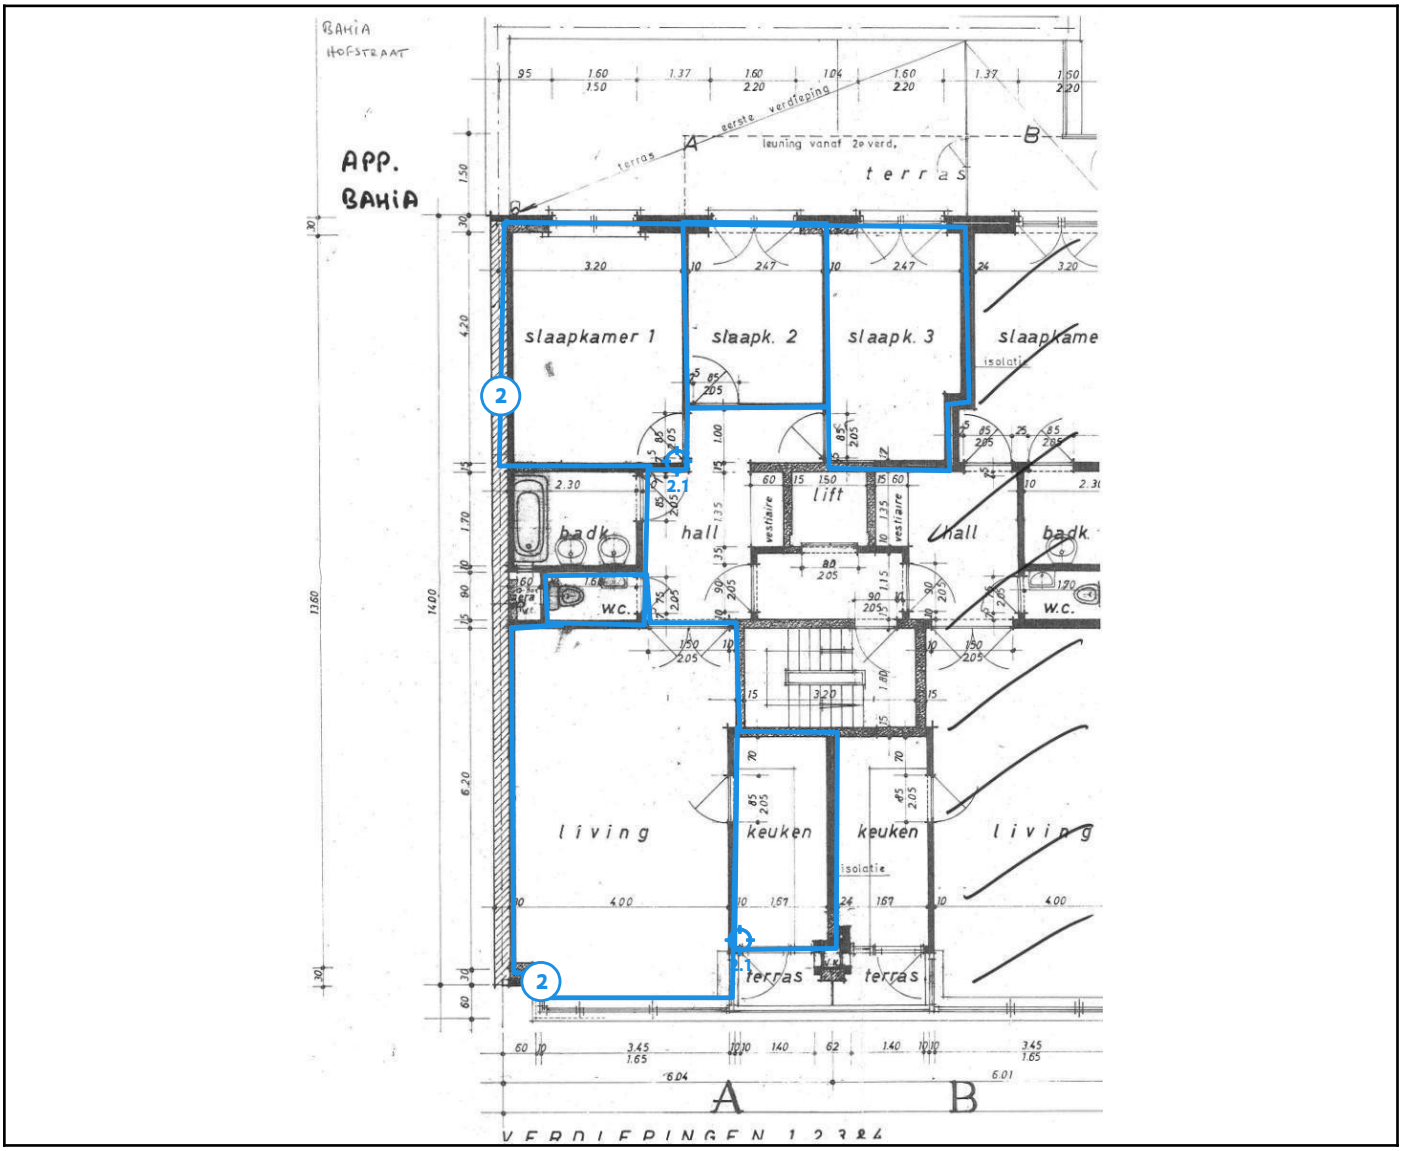
Plan 1.4: Plan appartement

Beschrijving	Type	Actie
2. Wanden: pleisterwerk	Geen asbest	-
2.1 Code: 101	Mengmonster	-

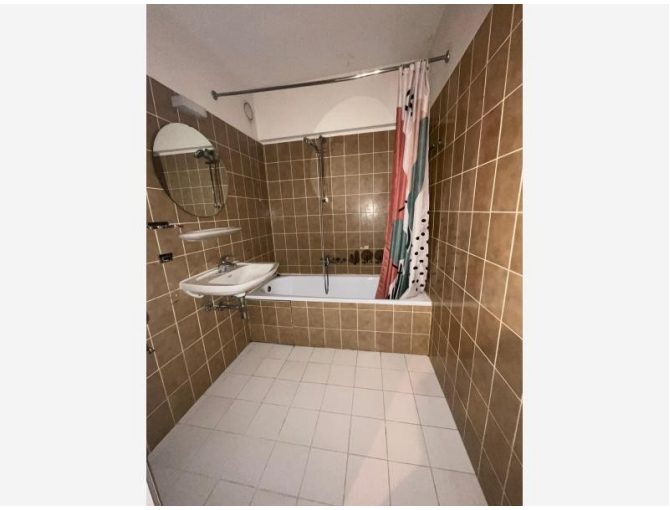
Fiche 1: Lijm achter faiancetegels

Advies

Achter de tegels kan asbesthoudende lijm gebruikt zijn welke zonder destructief onderzoek niet kan worden vastgesteld. Bij sloop of grondige werken en bij het (plaatselijk) verwijderen van deze tegels wordt aangeraden steeds bijkomende stalen te laten nemen van de lijm indien deze wordt aangetroffen.

Basis voor advies	Beoordeling op basis van expertise, zonder een vaststelling door de asbestdeskundige.
